## ESTUDO DE PATOLOGIAS NOS SISTEMAS PREDIAIS HIDRÁULICOS E SANITÁRIOS DO PRÉDIO DO CICLO BÁSICO II DA UNICAMP

**RESUMO:** Este trabalho apresenta o levantamento de patologias e não conformidades nos Sistemas Prediais Hidráulicos e Sanitários (SPHS) do prédio do Ciclo Básico II da Unicamp. Para a realização deste estudo foram utilizadas as metodologias de aplicação de Avaliação Pós Ocupação (APO) e Avaliação Durante Operação (ADO), com a intenção de mensurar a satisfação do usuário e o seu grau de percepção dessas patologias em associação com uma correspondente investigação técnica do desempenho dos sistemas. Foram aplicados 55 questionários a diferentes categorias de usuários, contendo quesitos ligados à caracterização do perfil do usuário, desempenho dos ambientes sanitários e satisfação de uso destes ambientes. Paralelamente foram investigadas patologias presentes nos ambientes por meio de avaliação *in loco* e registro fotográfico. Como resultados pode-se atribuir as principais patologias encontradas à falta de manutenção adequada e ao vandalismo. Pode-se notar também o grau de insatisfação de parte dos usuários quanto ao desempenho dos sistemas SPHS.

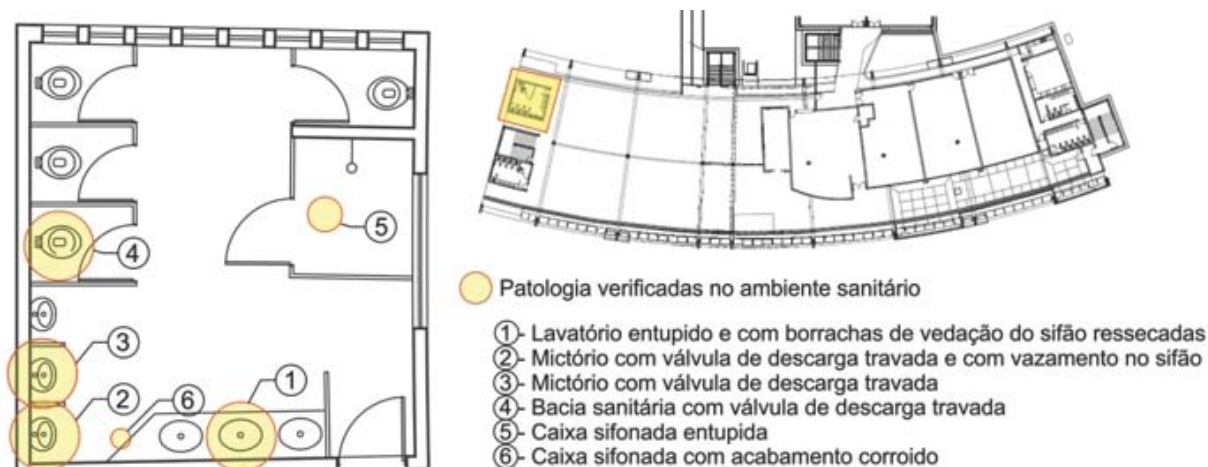
A avaliação das patologias presentes nos sistemas prediais hidráulicos e sanitários do pavimento térreo concentrou-se principalmente nos sanitários, onde foi verificada uma série de patologias registradas no croqui do ambiente conforme ilustra a Figura 10.

**Figura 10:** Patologias encontradas no banheiro masculino do pavimento térreo do Ciclo Básico II – Unicamp.

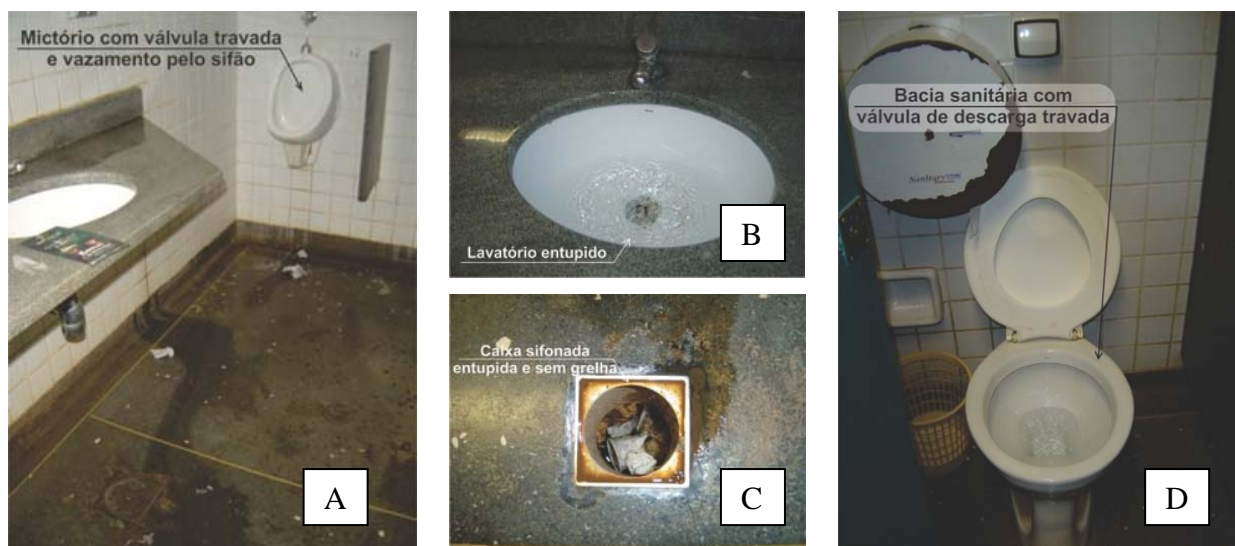
Por meio da avaliação *in loco* e registros feitos pelas fotos mostradas na Figura 11, observou-se no banheiro masculino o entupimento de um dos lavatórios devido a pedaços de toalhas de papel jogadas pelos próprios usuários, verificou-se também, o travamento da válvula de descarga de dois mictórios e de uma bacia sanitária. Um dos mictórios também apresentava vazamento de esgoto no sifão. Ainda no banheiro masculino, foi possível observar a falta de grelha em uma caixa sifonada que encontrava entupida

devido à deposição de lixo. Por fim o ambiente apresentava diversas louças sanitárias manchadas e

papeleiras e portas de cabine danificadas.

**Figura 11:** -Patologias encontradas nos componentes do banheiro masculino do pavimento térreo do Ciclo Básico II – Unicamp. **A)** Vazamento do mictório **B)** Lavatório entupido **C)** Caixa sifonada entupida **D)** Bacia sanitária com válvula de descarga travada.

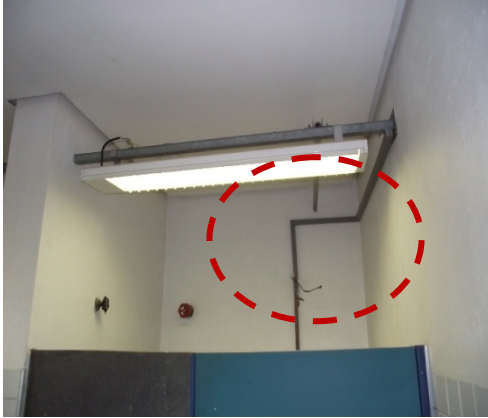
As instalações sanitárias do banheiro feminino, no pavimento térreo, apresentam um bom estado de conservação, segundo levantamento realizado *in loco*. Visualmente e funcionalmente nenhum dos aparelhos apresentou problemas ou qualquer patologia relacionada a vazamentos, não funcionamento, vandalismo ou falta de manutenção. Uma única ressalva relativa a esse ambiente cabe a uma desativação da tubulação de distribuição de água para abastecimento de um chuveiro. A cabine relativa ao chuveiro encontra-se trancada e desativada, conforme mostra a Figura 12.

**Figura 12:** Chuveiro desativado no banheiro feminino.

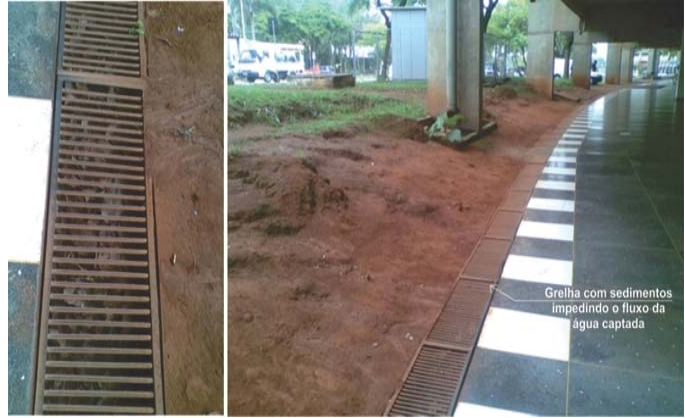
prediais hidráulicos sanitários (SPHS) no pavimento térreo, também apontou falhas no sistema de captação e drenagem de águas pluviais. A Figura 13 ilustra a grelha de captação de água de chuva que contorna todo o pavimento térreo. A falta de manutenção e remoção de sedimentos no interior da grelha atrapalha o escoamento de água pluvial, podendo proporcionar transbordamento durante eventos de chuva. Registros obtidos por meio dos questionários aplicados aos usuários do local mostram que empoçamento pontuais no piso do pavimento térreo ocorrem com certa frequência durante períodos de chuva. A terra proveniente do talude, também contribui com a deposição de sedimentos dentro da grelha.

**Figura 13:** Grelha no pavimento térreo com deposição de sedimentos impedindo o fluxo adequado de água.

A simples adequação nos procedimentos de manutenção e limpeza das calhas e grelhas auxiliaria a evitar este tipo de problema. Outro problema observado quanto ao sistema predial de água pluvial é a presença de pontos empoçamento e acúmulo de sedimentos devido à inexistência de sistema de captação de água pluvial, conforme mostra a Figura 14.

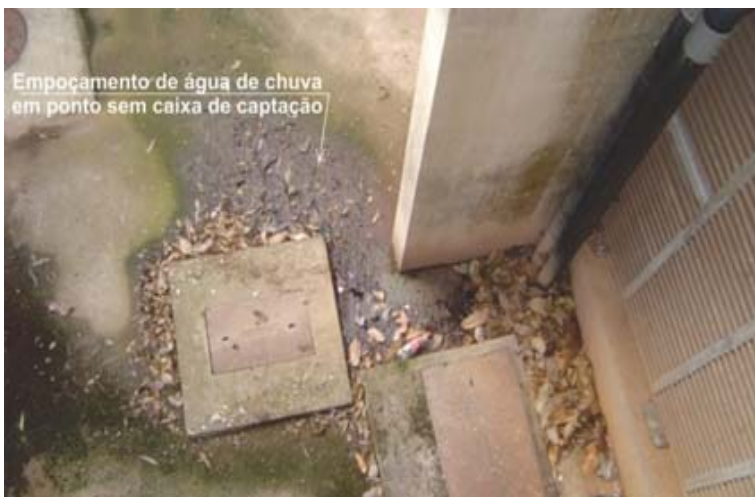
**Figura 14:** Ponto de empoçamento de água pluvial no pavimento térreo com acúmulo de sedimentos devido a inexistência de caixa de captação de água pluvial.

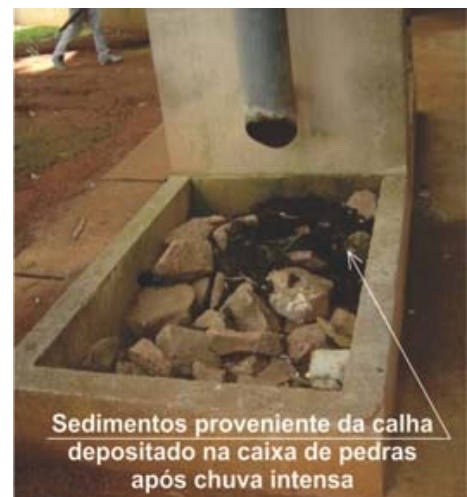
A limpeza das calhas também pode ser levantada como um problema. Conforme mostra a Figura 15, após um evento de chuva pode-se observar a quantidade de material proveniente das calhas que depositou nas caixas de pedra onde deságuam os condutores verticais de águas pluviais.

**Figura 15:** Sedimento proveniente da calha depositado na caixa de pedras após chuva intensa.

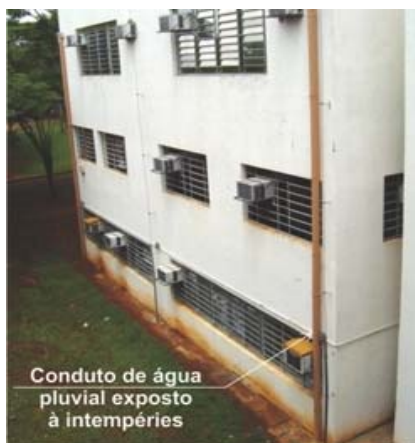
Tubulações de água fria, esgoto e águas pluviais expostas a intempéries também podem ser classificadas como patologias de sistemas prediais, pois a maioria dos tubos não possuem proteção contra a incidência de radiação UV.

Em curto prazo as tubulações expostas perdem a resistência mecânica podendo apresentar vazamentos com maior facilidade. As Figuras 16 e 17 mostram dois exemplos de tubulações expostas detectadas na edificação avaliada.

**Figura 16:** Tubulação de água pluvial exposta à intempéries.

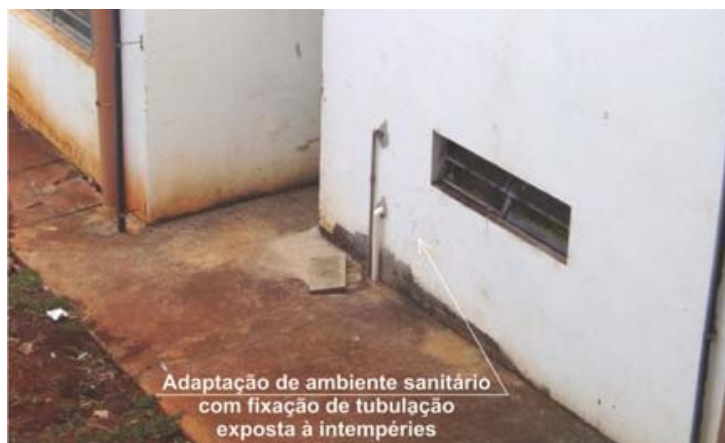
**Figura 17:** Adaptação de ambiente sanitário com tubulação exposta à intempéries.

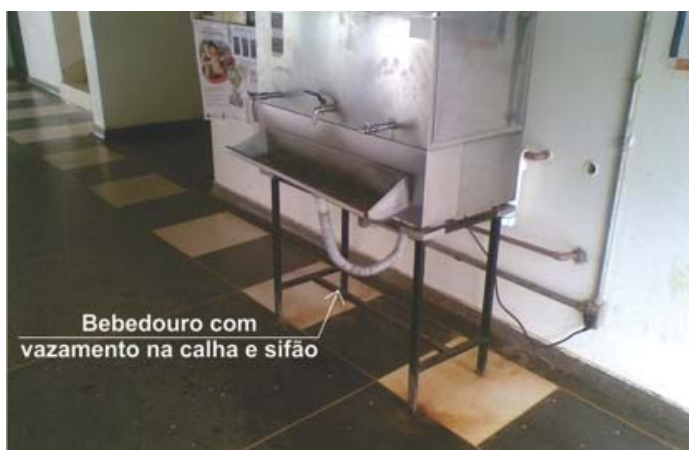
Outra patologia observada no pavimento térreo foi o bebedouro, ilustrado pela Figura 18, que apresentava vazamento na calha e no sifão, ocasionando acúmulo de água ao seu redor. A insatisfação com este tipo de bebedouro também foi registrada por usuários

**Figura 18:** Bebedouro do pavimento térreo com pontos de vazamento na calha e no sifão.

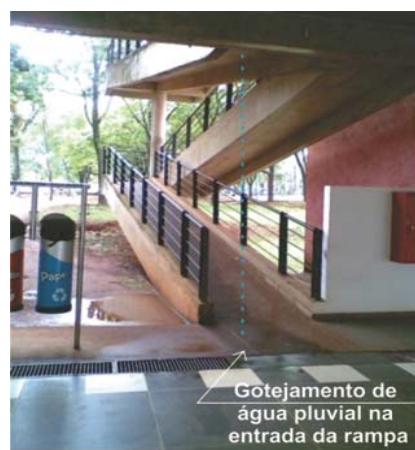
Por último também observou-se a ocorrência de pontos de gotejamento, como o apresentado pela Figura 19, no acesso à rampa.

**Figura 19:** Gotejamento de água pluvial na entrada da rampa.

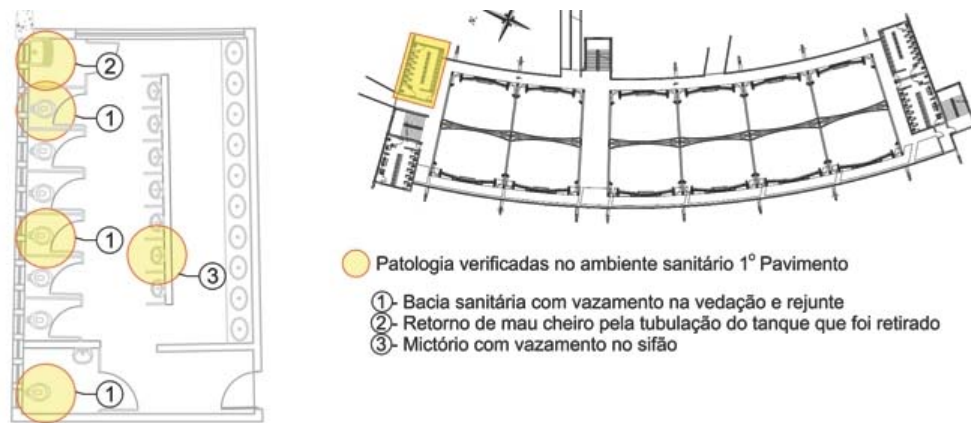
**Figura 20:** Patologias encontradas no banheiro masculino do primeiro pavimento do Ciclo Básico II – Unicamp.

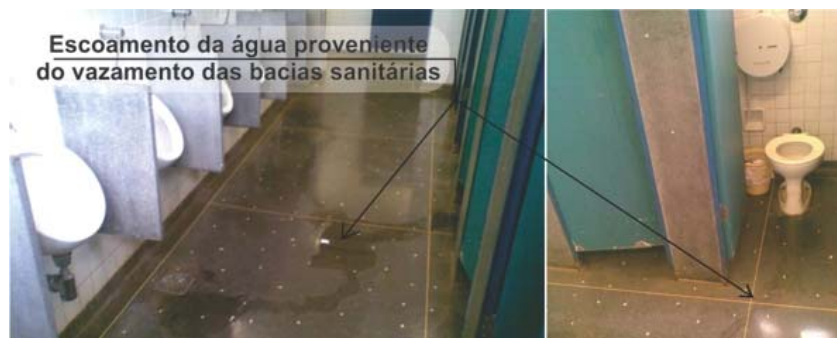
A patologia mais grave encontrada neste pavimento pode ser observada por meio da Figura 21 e, refere-se aos vazamentos constantes de água devido à

**Figura 21:** Vazamento na vedação de três bacias sanitárias com escoamento contínuo.

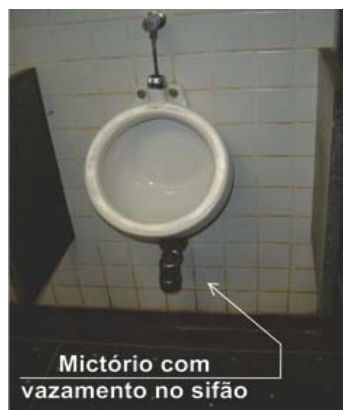
Ainda no banheiro masculino, a Figura 22 apresenta um mictório que possui vazamento do sifão que interliga o aparelho à tubulação de esgoto. Segundo os responsáveis pela manutenção do edifício, o vandalismo é bastante frequente nos banheiros da edificação. Ações como o roubo de grelha dos ralos e das caixas sifonadas e dos acabamentos das válvulas de

**Figura 22:** Vazamento no sifão do mictório.

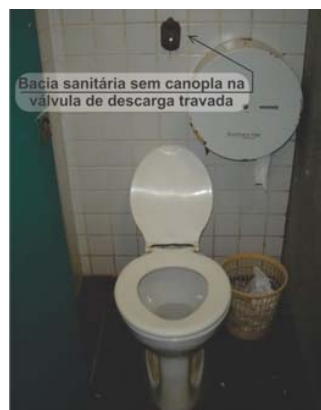
**Figura 23:** Botão de acionamento da bacia sanitária sem canopla.

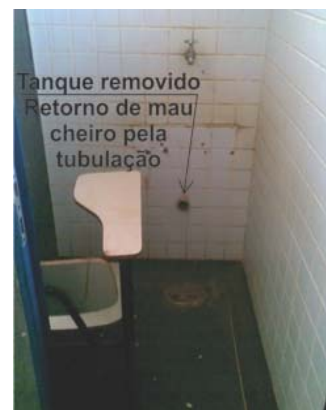
A Figura 24 apresenta a foto do local do tanque posicionado dentro do banheiro masculino do primeiro pavimento. Neste banheiro, o tanque foi removido do local e, devido a não utilização da tubulação de esgoto, uma provável perda do selo hídrico é a causa do retorno de mau cheiro pela tubulação.

**Figura 24:** Retorno de mau cheiro pela tubulação de esgoto do tanque.

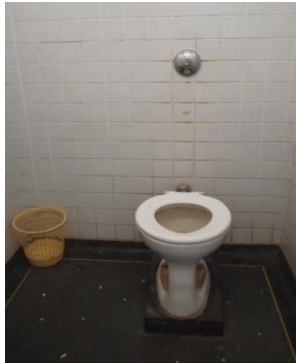
No banheiro feminino foram detectados indícios de vazamento em algumas válvulas de descarga, conforme indicado na Figura 25, e provável ponto de infiltração próxima a uma caixa sifonada (Figura 26).

**Figura 25:** Foto de uma das bacias onde a válvula apresenta vazamento.

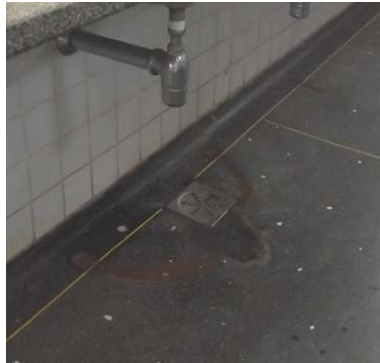
**Figura 26:** Acúmulo de água, futuro ponto de infiltração próximo à caixa sifonada.

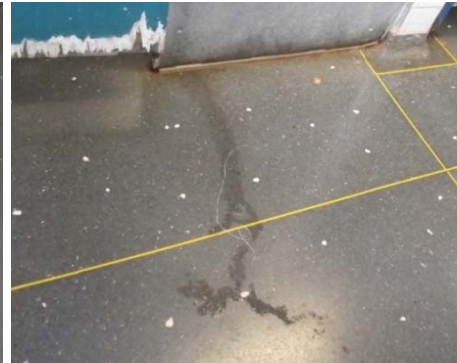
**Figura 27:** Provável escoamento contínuo proveniente do tanque.

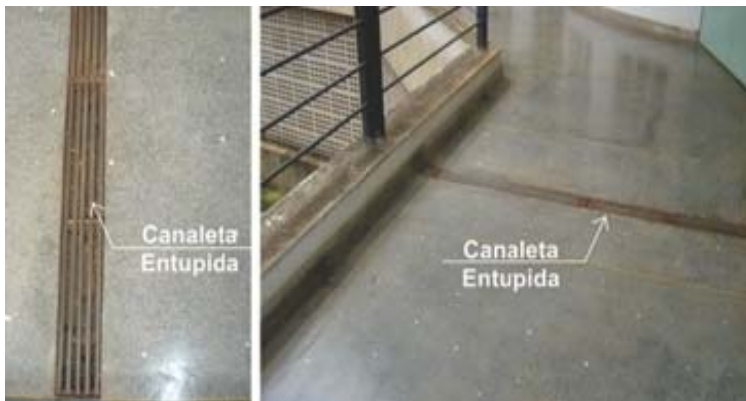
O sistema predial de água pluvial também apresenta alguns problemas neste pavimento. A Figura 28 apresenta uma das canaletas entupidas devido à deposição de sedimentos e falta de manutenção. Durante a ocorrência de chuva pode-se observar que tais pontos demonstram dificuldades na captação e escoamento da água de chuva para os condutos do sistema de água pluvial.

**Figura 28:** Falta de manutenção da grelha da passarela de interligação com edifício anexo, proporcionando acúmulo de água durante e após a ocorrência de chuvas.

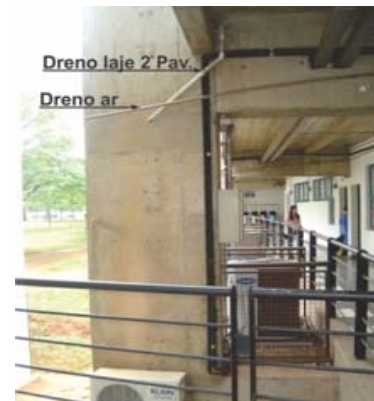
A Figura 29 apresenta a precariedade das instalações dos drenos de ar condicionado que desviam o fluxo de água para uma bica que deságua no pavimento térreo. Os drenos de piso também apresentam uma solução similar e simplesmente desviam o fluxo de água para uma bica que deságua no pavimento térreo. Alguns destes drenos ainda direcionam a água captada para cima de equipamentos de refrigeração do sistema de condicionamento de ar.

**Figura 29:** Adaptação precária do dreno do ar condicionado e dreno da laje do pavimento superior.

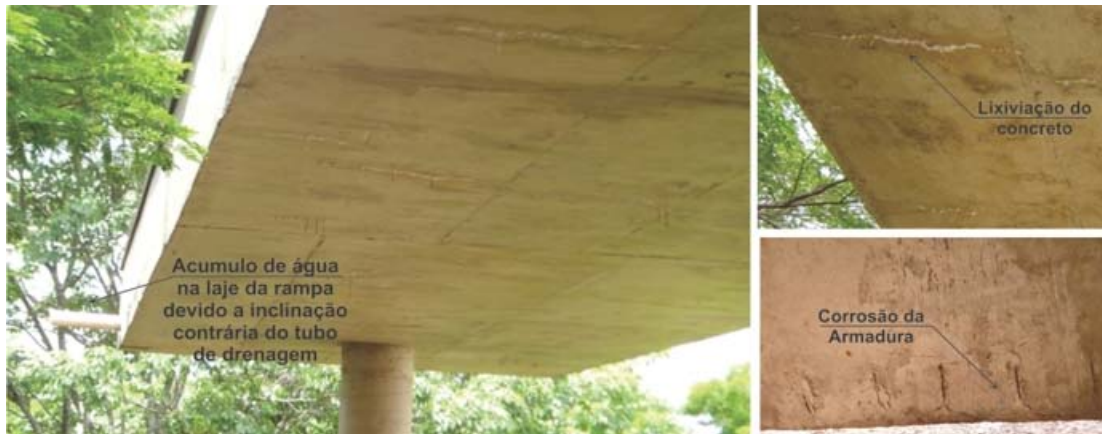
identificou-se outra patologia relacionada à declividade do dreno de águas pluviais. Conforme mostra a Figura 30, a tubulação dreno encontrasse inclinada para cima o que ocasiona acúmulo de água sobre a laje. A água acumulada promove a manifestação de outras patologias, tais como a lixiviação do concreto e a oxidação da armadura.

**Figura 30:** Dreno da laje de cobertura da rampa com declividade invertida proporcionando acumulo de água que contribui para o processo de lixiviação da laje e corrosão da armadura.

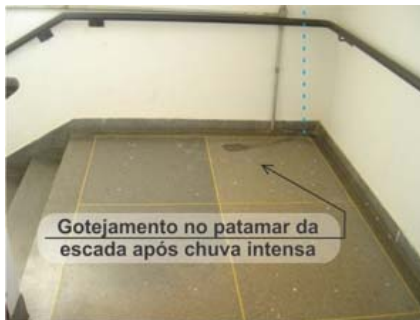
**Figura 31:** Gotejamento no patamar da escada após chuva intensa.

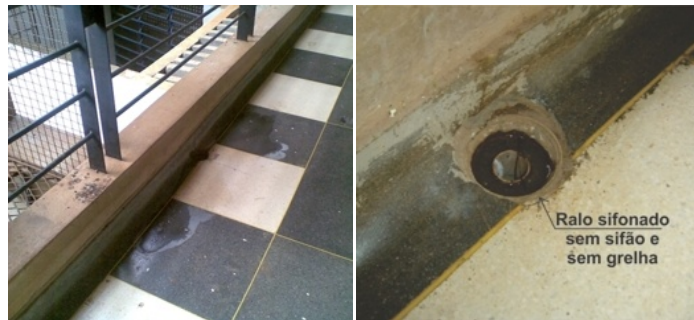
do prédio, as grelhas foram roubadas e o sifão do ralo sifonado foi retirado para evitar entupimento. Ressalta-se que a adoção de ralo seco seria uma solução de concepção mais apropriada para esta condição, pois evitaria o acumulo de pontos de água e proliferação de insetos.

**Figura 32:** Acumulo de água no ralo sifonado sem grelha e com sifão retirado.

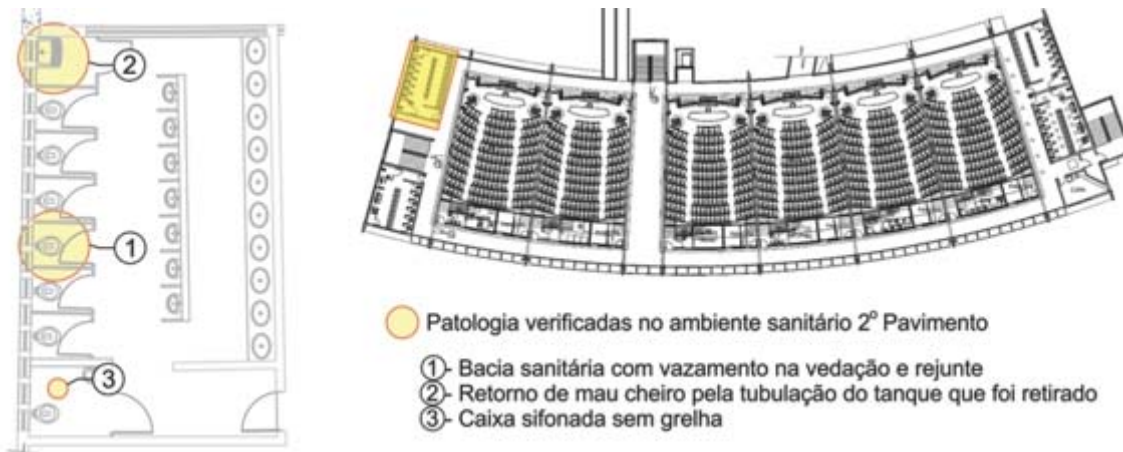
**Figura 33:** Patologias encontradas no banheiro masculino do segundo pavimento do Ciclo Básico II – Unicamp.

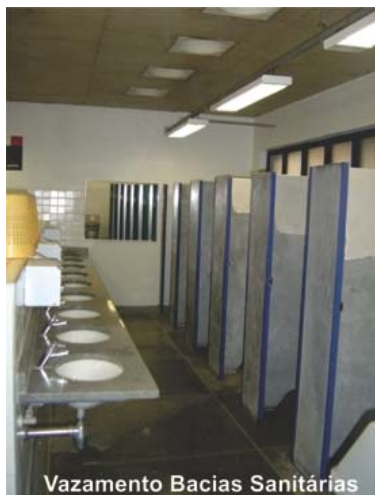
Assim como observado no primeiro pavimento, o banheiro masculino também apresenta pontos de vazamento na vedação das bacias sanitárias e retorno de mau cheiro pela tubulação do tanque. A Figura 34 mostra a água que escoou no piso do banheiro devido ao vazamento das bacias sanitárias.

**Figura 34:** Escoamento de água no piso devido ao vazamento na vedação da bacia sanitária.

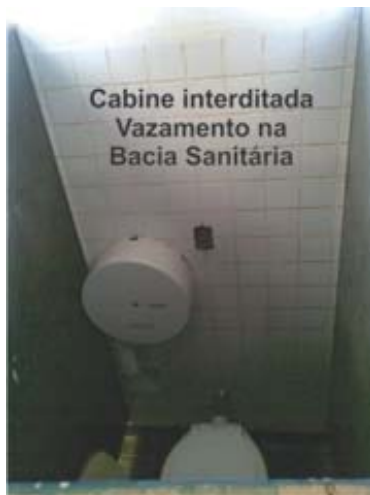
**Figura 35:** Cabine interditada devido ao vazamento na vedação da bacia sanitária.

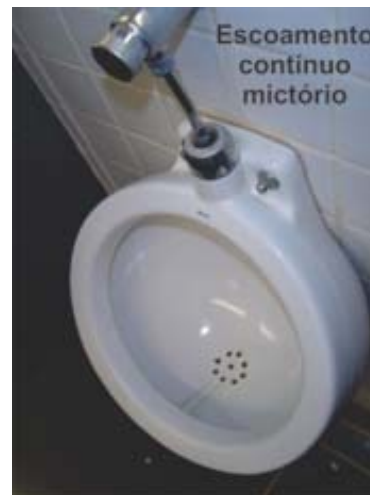
**Figura 36:** Mictório com vazamento e escoamento contínuo de água.

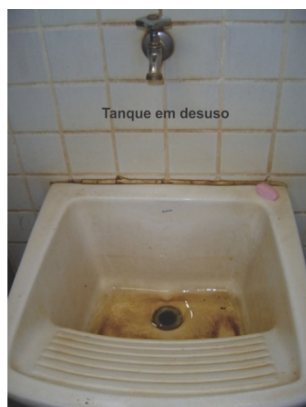
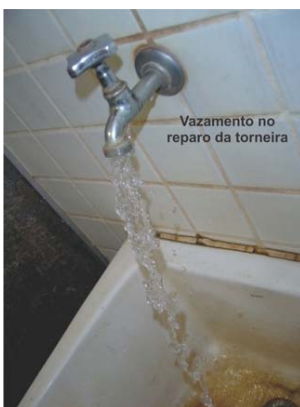
A Figura 37 mostra a condição de abandono de um dos tanques situados no banheiro masculino. A falta de uso deste componente proporciona a perda do fecho hídrico por evaporação e consequentemente o retorno de mau cheiro proveniente da tubulação de esgoto. A torneira deste tanque também apresenta vazamento de água no volante de abertura e fechamento.

**Figura 37:** Tanque não utilizado com retorno de mau cheiro pela válvula de esgotamento e vazamento de água no reparo da torneira.

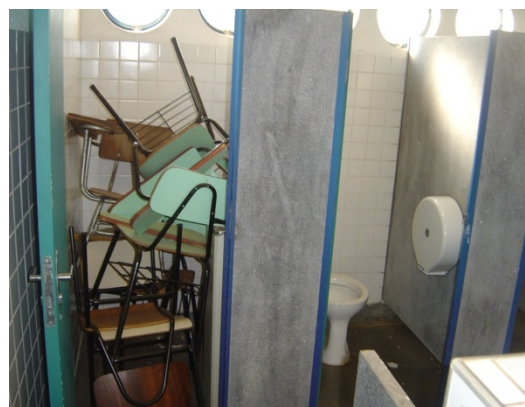
A Figura 38, retirada do banheiro masculino que só é aberto durante a ocasião de eventos, apresenta a cabine onde originalmente posicionava o tanque, como depósito de carteiras escolares quebradas. Nesta cabine, assim como no tanque em desuso, verifica-se o retorno de odor pela tubulação de esgoto.

**Figura 38:** Espaço originalmente destinado ao tanque – retorno de mau cheiro pelo tubo de esgoto devido a perda do selo hídrico.

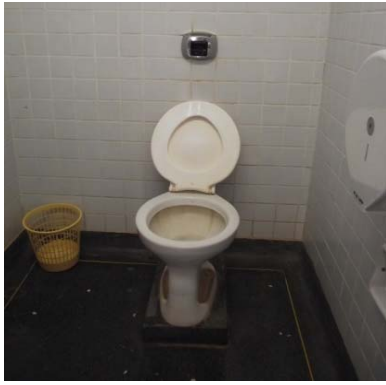
No banheiro feminino deste pavimento também foi verificado vazamentos decorrentes do mal funcionamento e da falta de manutenção nas válvulas de descarga, conforme indica a Figura 39.

**Figura 39:** Foto da bacia que apresenta problemas de vazamento na válvula de descarga.

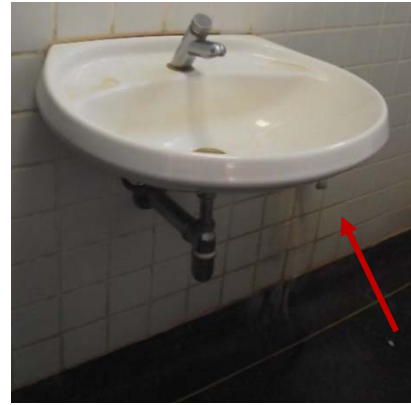
Outra patologia detectada foi o vazamento na torneira de limpeza situada abaixo da bancada da pia conforme mostra a Figura 40.

**Figura 40:** Torneira de limpeza apresentando vazamento.

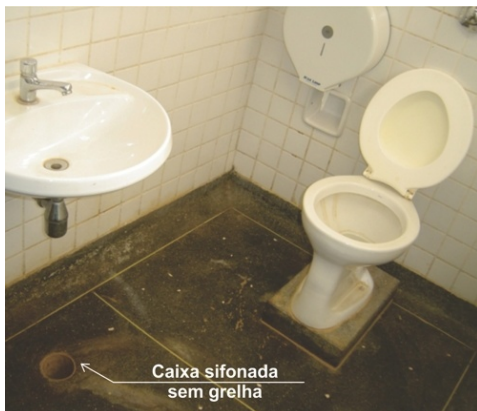
**Figura 41:** Caixa sifonada sem grelha.

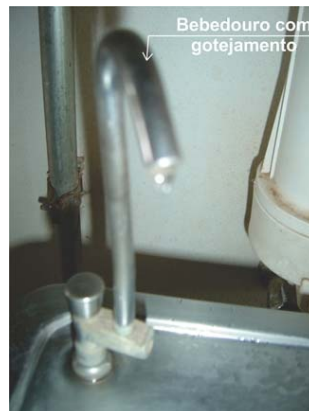
**Figura 42:** Gotejamento contínuo de um dos bebedouros do pavimento.

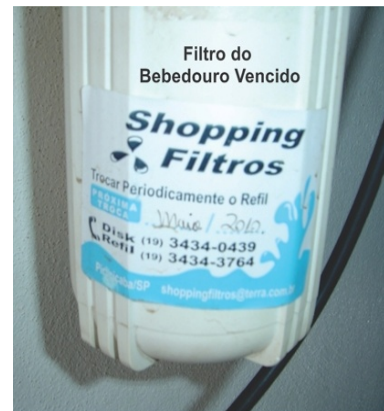
Em todos os bebedouros do prédio, assim como mostra a Figura 43, o elemento filtrante apresenta-se vencido, ressaltando a necessidade de reposição para garantir a boa qualidade de água dos bebedouros.

**Figura 43:** Falta de manutenção do elemento filtrante dos bebedouros.

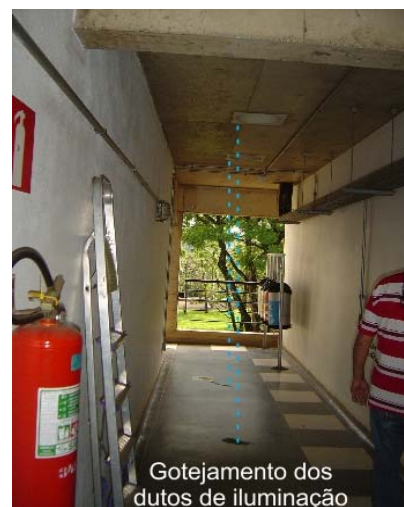
**Figura 44:** Gotejamento no corredor proveniente dos dutos de iluminação da edificação.

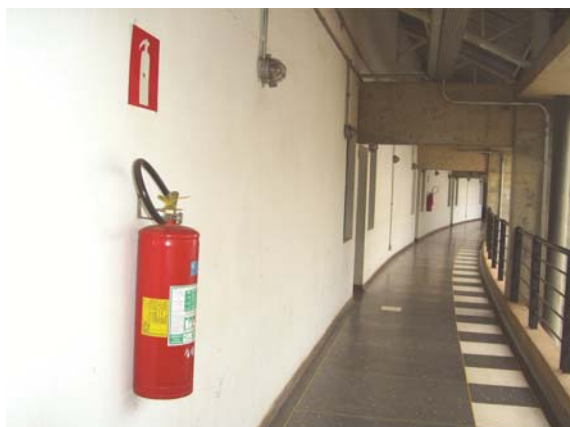
O sistema de combate a incêndio aparentemente apresenta-se em bom estado e com funcionamento adequado. Apesar disto, ressalta-se a falta de sinalização de piso que deve delimitar uma área livre de 1,0m<sup>2</sup> à frente de hidrantes e extintores e, também, a identificação do tipo da carga extintora na sinalização específica de extintores (Figuras 46 e 47).

**Figura 46:** Falta de identificação de tipo de extintor na sinalização e marcação de piso.

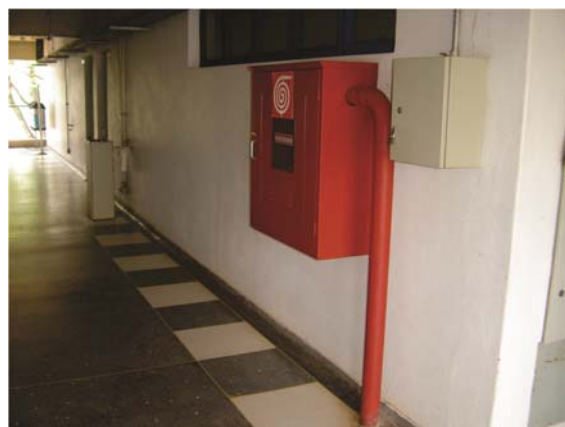
**Figura 47:** Hidrante falta de sinalização de piso delimitando uma área de 1m<sup>2</sup> livre à frente do abrigo.

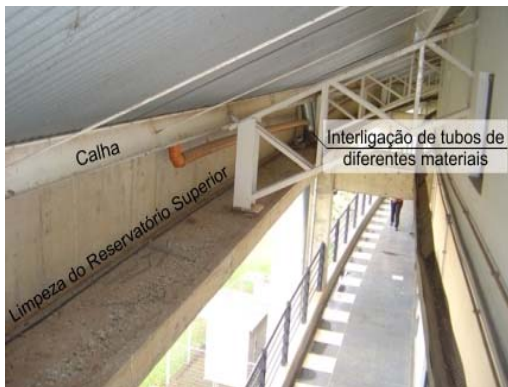
Apesar de não apresentar vazamentos, os pontos de interligação destas tubulações podem estabelecer uma situação de fragilidade quanto a estanqueidade do sistema, pois há interconexão de até três materiais diferentes.

**Figura 50:** Condutor de água pluvial com interligação de três tubos de materiais e diâmetros diferentes.

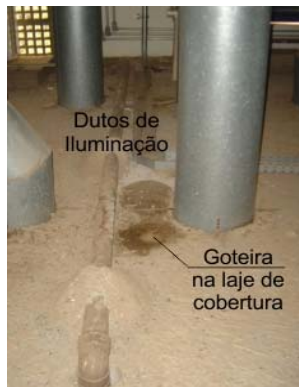
**Figura 51:** Gotejamento na laje do barrilete.

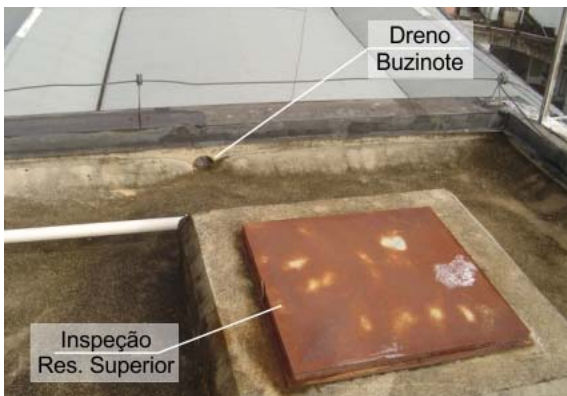
Por último, as Figuras 53 e 54 mostram a laje de cobertura do reservatório superior. Nelas é possível observar a necessidade de manutenção da tampa de inspeção do reservatório superior que se encontra em processo de corrosão e, também, proteção do ramal de alimentação do reservatório superior que apresenta-se exposta à intempéries.

**Figura 53:** Tampa de inspeção do reservatório superior corroída.

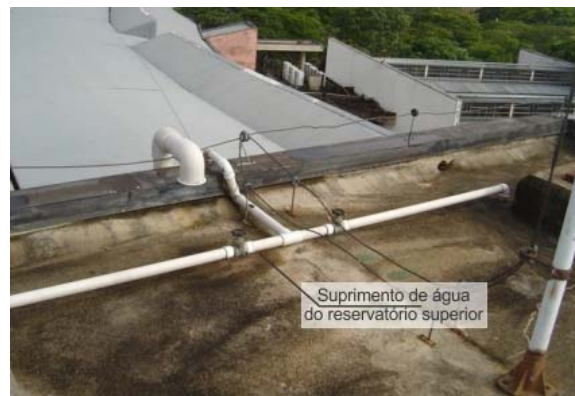
**Figura 54:** Tubulação de abastecimento do reservatório superior exposta à intempéries.
