# MAPEAMENTO DE DANOS EM MONUMENTO HISTÓRICO ART DÉCO

## Damages mapping on *Art Déco* historical monument

Elianne Auxiliadora Moreira Borges <sup>1</sup>, Helena Carasek <sup>2</sup>, Oswaldo Cascudo <sup>3</sup>

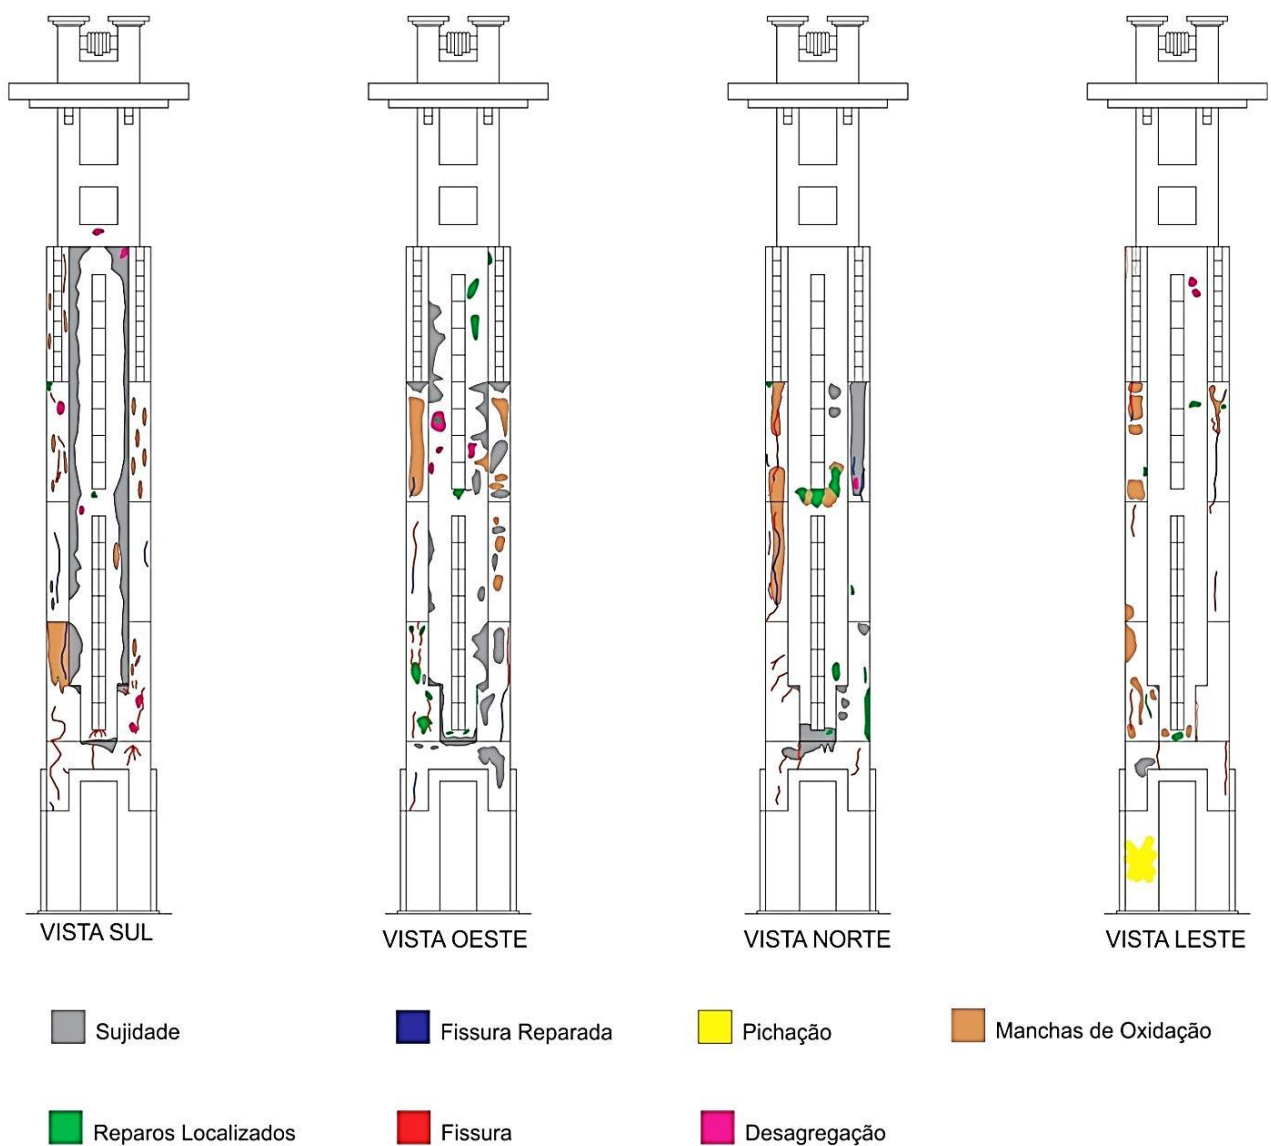
Na Figura 4 tem-se uma visão geral do mapeamento realizado nas quatro vistas da torre com a identificação das manifestações patológicas encontradas; os casos mais relevantes são analisados e discutidos minuciosamente na sequência.

Após o mapeamento, observou-se que a VISTA OESTE e a VISTA LESTE são as que se encontram em melhor estado de conservação, principalmente, a VISTA LESTE. Na VISTA NORTE são mais visíveis as áreas aonde foram feitos os serviços

de reparos em fissuras. A VISTA SUL e a VISTA NORTE apresentaram maior presença de sujidades do que as demais.

**FIGURA 4:** Vista geral do mapeamento da Torre do Relógio.

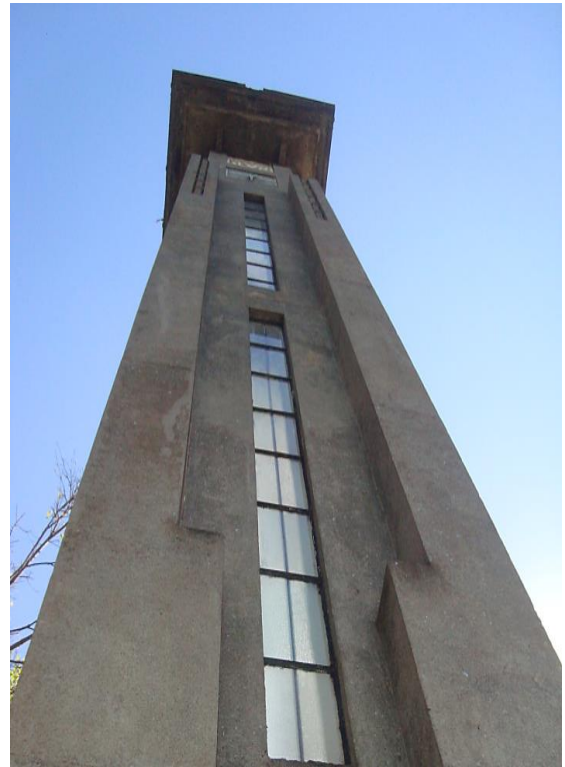
Foi verificada alta incidência de manchas de sujeira no monumento as quais, de forma geral, apresentaram um lavado regular, conforme ilustrado na Figura 5. Tal situação corrobora a teoria de que as superfícies que apresentam textura rugosa, tais como alvenarias de tijolos e pedras, concreto aparente e reboco lavado, são mais susceptíveis a esse tipo de anomalia, principalmente, em regiões com incidência de poluição, como é o centro de Goiânia (MELO JÚNIOR, 2010). Logo, quanto maior for a rugosidade do reboco, maior será a deposição de partículas transportadas pelo vento na superfície do revestimento.

**FIGURA 5:** Exemplo de manchas de sujeira com lavado regular distribuídas ao longo da VISTA SUL.

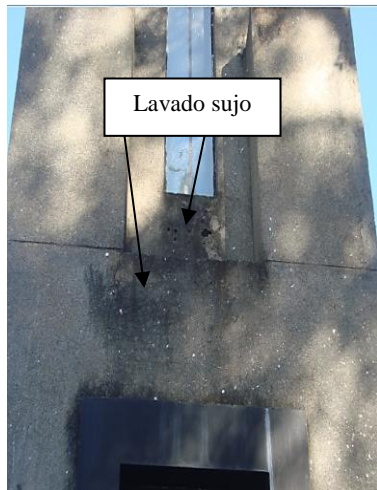
A VISTA SUL, a VISTA OESTE e a VISTA NORTE apresentaram lavado sujo, sendo praticamente ausente a presença dessa anomalia na VISTA LESTE. Conforme ilustrado na Figura 6 existe uma forte presença do lavado sujo na VISTA NORTE e, de acordo com Melo Júnior (2010), a fachada Norte é a que mais recebe a incidência de chuva em Goiânia, aumentando esse efeito. Observando-se o mesmo elemento arquitetônico, porém na VISTA LESTE, não se vê essa anomalia, conforme ilustrado na Figura 7.

**FIGURA 6:** Forte presença de lavado sujo localizado na VISTA NORTE.

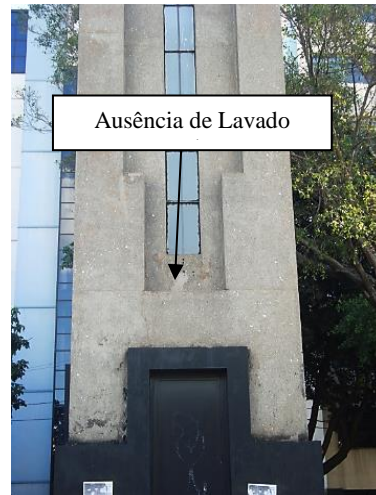
**FIGURA 7:** Ausência de lavado sujo localizado na VISTA LESTE.

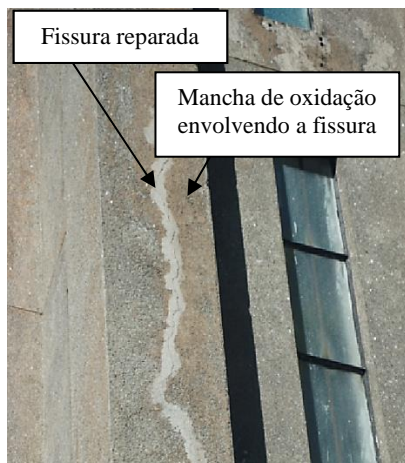
A inspeção também demonstrou a ocorrência de grande quantidade de fissuras no monumento. Observou-se que elas são, em grande parte, longitudinais sendo que algumas já passaram por processo de reparo. Entretanto, constatou-se durante a inspeção, que tal medida de intervenção não tem sido eficiente, pois em algumas partes do revestimento as fissuras não foram totalmente fechadas ou reabriram novamente, conforme pode ser visualizado na Figura 8. Além disso, em termos estéticos, o aspecto é desagradável para o expectador que ao observar o monumento percebe os reparos de maneira destacada.

**FIGURA 8:** Exemplo de fissura longitudinal reparada localizada na VISTA NORTE.

As manchas de oxidação estão presentes em todas vistas analisadas e provavelmente são causadas pela corrosão de armaduras de elementos metálicos na base do revestimento ou mesmo pela presença de impurezas nas areias que, por meio de uma reação de oxidação, formam compostos expansivos que mancham a superfície dos rebocos – hidróxidos de ferro e óxidos de ferro hidratados (CARASEK, 2010). Na VISTA OESTE e na VISTA NORTE as manchas são mais pontuais, localizando-se em determinadas partes do revestimento. Em algumas partes da superfície do revestimento, foi possível vê-las associadas a outras anomalias, como por exemplo, envolvendo regiões fissuradas, conforme ilustrado anteriormente na Figura 8.

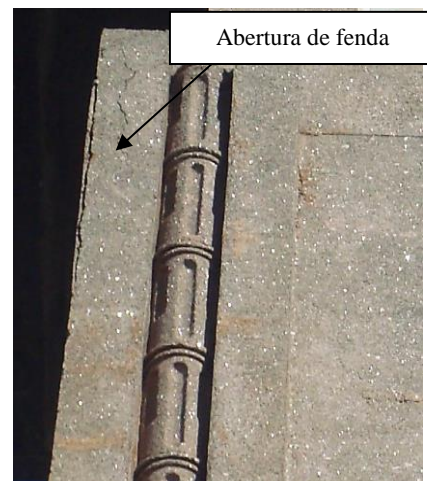
Durante o mapeamento também foram identificados na VISTA LESTE dois casos de aberturas de fendas. Conforme ilustrado na Figura 9, possivelmente, a causa desta fenda está relacionada à retração do reboco e ou às movimentações higrotérmicas entre o reboco e a

base. Segundo Magalhães (2002), quando o suporte, ou camada precedente, por ser mais rígido, restringe a retração do reboco, instalam-se no plano de aderência entre o reboco e o suporte, tensões de tração elevadas, que podem dar origem ao aparecimento de fendas. Estas ocorrem na espessura total da camada de reboco e, nos casos mais graves, são acompanhadas de perda de aderência ao suporte ou à camada precedente, na região próxima às fendas, como ocorreu na região ilustrada. Além disso, observa-se que a abertura da fenda está localizada na quina do revestimento. Segundo Magalhães (2002), as fendas que surgem nas quinas originam-se da concentração de tensões existentes nestes pontos ocorrendo, com maior frequência, quando há movimentos diferenciais mais significativos entre o revestimento e o suporte.

**FIGURA 9:** Exemplo de abertura de fenda no revestimento com a perda de aderência ao suporte.

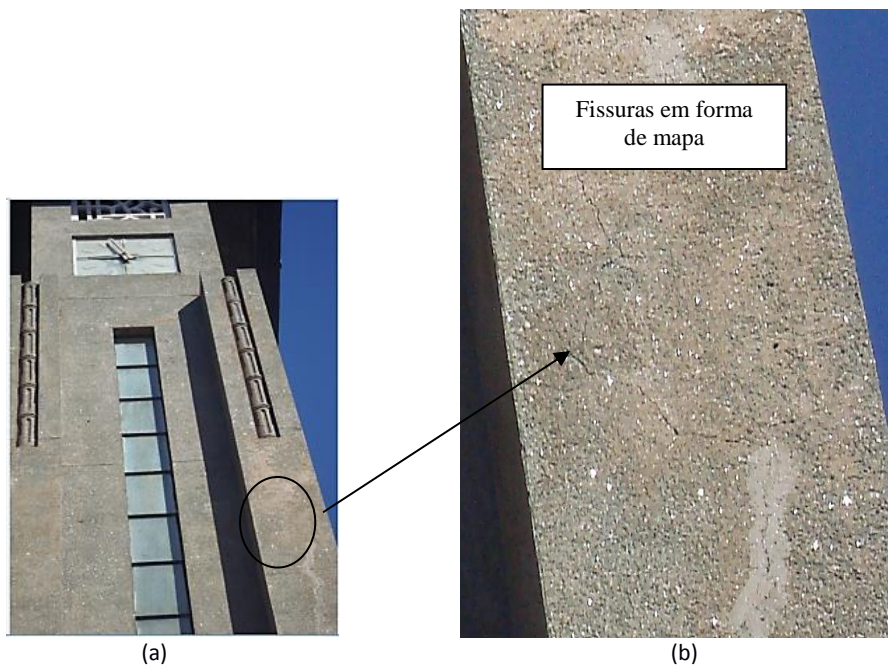
Além de fissuras longitudinais, foram identificadas fissuras em forma de mapa em locais específicos, como por exemplo, abaixo da esquadria inferior, na VISTA SUL, e também na VISTA LESTE, na parte superior direita, conforme ilustrado na Figura 10.

As fissuras mapeadas podem ter origem na retração plástica da argamassa de revestimento. De acordo com Carasek (2010), a retração de produtos à base de cimento está ligada à variação do volume, principalmente, para as argamassas que apresentam relações água/aglomerante em teores elevados. A retração dá-se pelas reações de hidratação do cimento, porém, a principal causa é a perda de água para o meio ambiente por secagem. Para as regiões de clima quente, seco e de ventos fortes, o processo de perda de água é mais severo, o que não permite que a argamassa possua tempo suficiente para atingir resistência à tração e suportar as tensões internas na argamassa, causando, assim, a fissuração do revestimento. Já as fissuras longitudinais podem estar associadas a um processo de corrosão de armaduras existentes

**FIGURA 10:** Região com a presença de muitas fissuras mapeadas na VISTA LESTE – (a) Vista geral; (b) Vista ampliada.

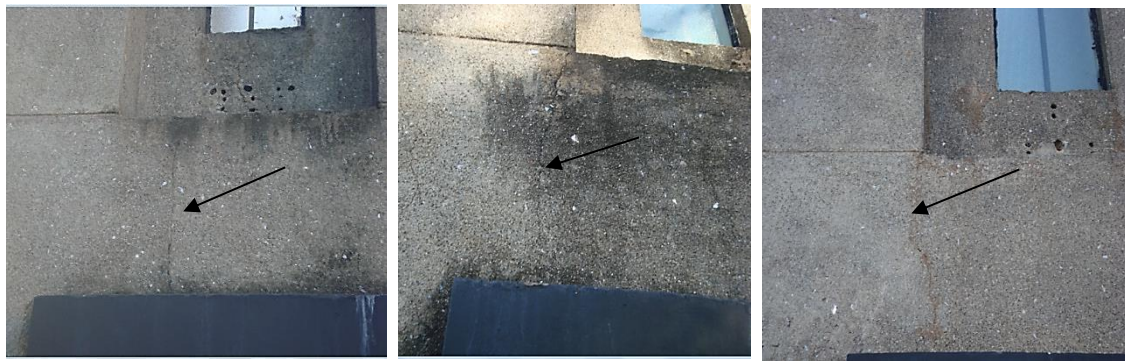
A inspeção revelou ainda um fato interessante: a presença de uma fissura longitudinal em três das quatro vistas analisadas, conforme demonstrado nas Figuras 11 (a, b e c). Embora não sejam idênticas, chamam a atenção porque se assemelham tanto na forma quanto na posição.

**FIGURA 11:** Fissuras longitudinais presente em três vistas do monumento.

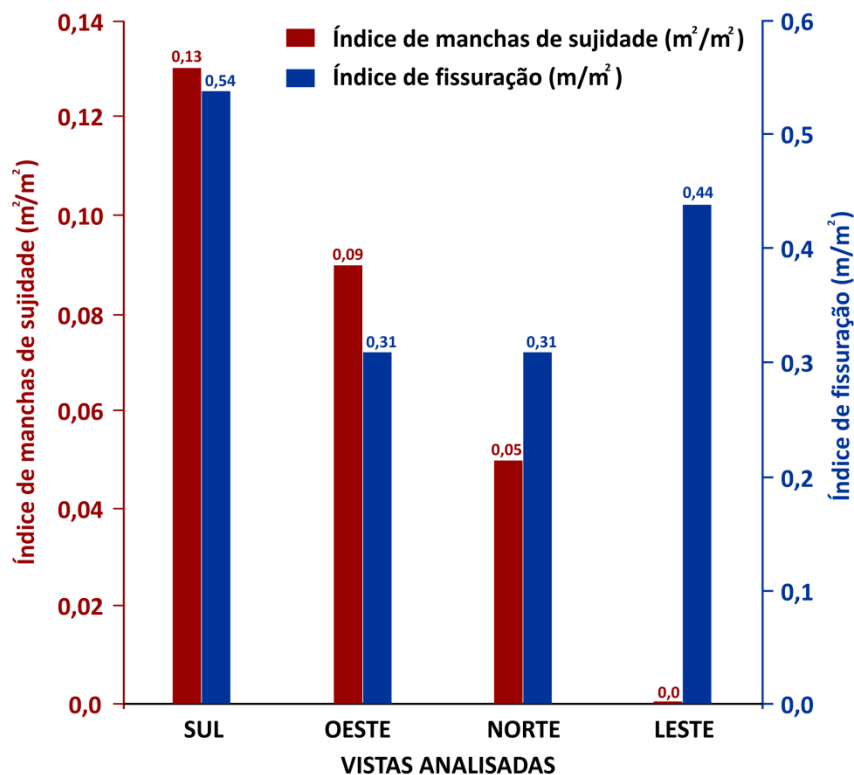
**FIGURA 12:** Índice de manchas de sujidade e índice de fissuração das quatro vistas analisadas.

Tendo em vista que a área total inspecionada de cada face do monumento é  $17,27 m^2$ , observa-se que a VISTA SUL apresentou o maior índice de manchas de sujidade ( $0,13 m^2/m^2$ ) e a VISTA LESTE, o menor valor, praticamente sem manchas de sujidade. Na pesquisa de Melo Júnior (2010), a situação foi semelhante, ou seja, a formação de manchas ocorreu na maioria dos casos estudados por ele, nas fachadas sul. A hipótese apresentada pelo autor e que, possivelmente, possa explicar também a situação verificada na Torre do

Quanto ao índice de fissuração, o maior valor encontrado também foi observado na VISTA SUL ( $0,54 \text{ m/m}^2$ ) e os menores, nas vistas OESTE e NORTE, ambos coincidentemente ( $0,31 \text{ m/m}^2$ ), conforme ilustrado na Figura 12. O maior comprimento de fissura registrado foi 2,0 m, localizado na VISTA SUL, e o menor, 0,1 m, localizado na VISTA OESTE.

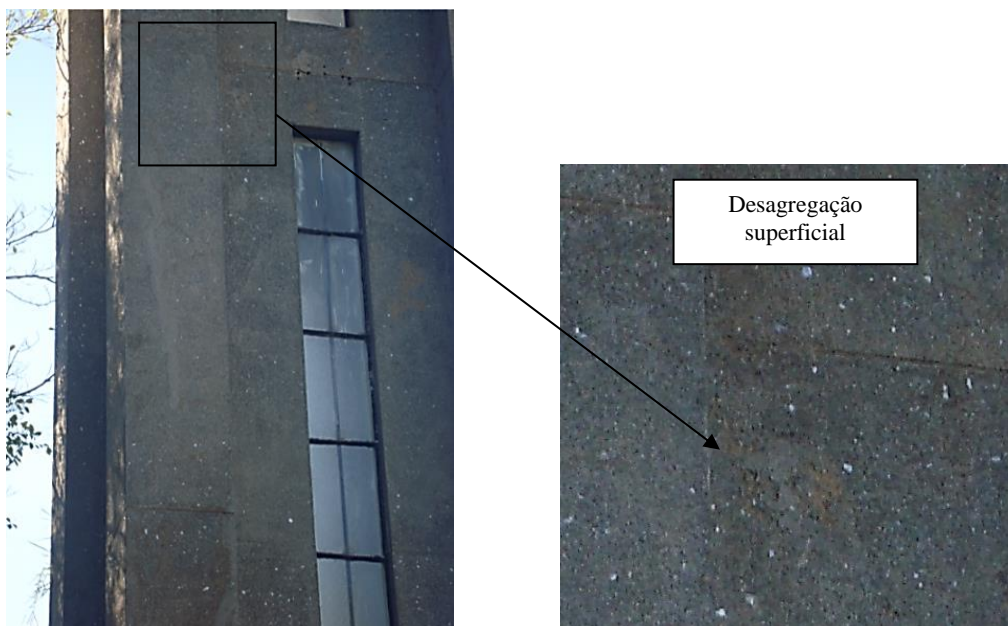
Nas vistas SUL e LESTE, observou-se ainda, o fenômeno patológico de perda de coesão ou desagregação superficial que, de acordo com Magalhães (2002), consiste na separação dos componentes do reboco seguida por uma considerável perda das partículas que o compõem, transformando-o em um material frágil e susceptível à degradação.

**FIGURA 13:** Trecho localizado na VISTA SUL onde se manifesta o fenômeno patológico de desagregação.

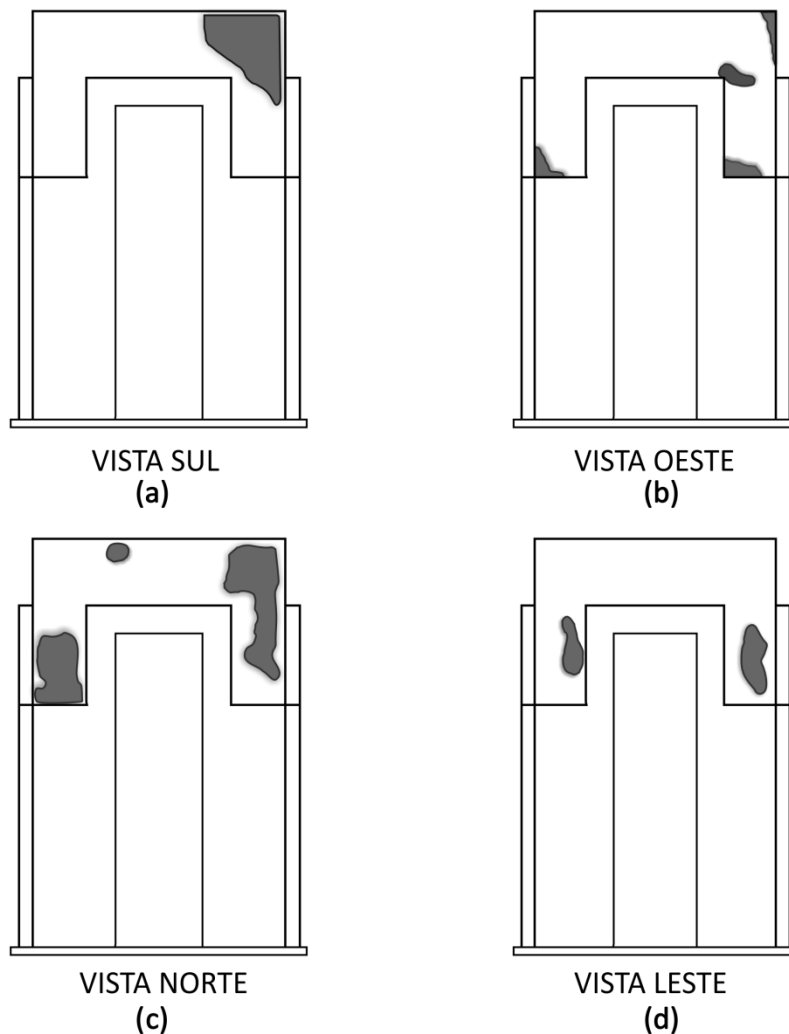
Observou-se que a VISTA NORTE apresentou uma extensa área comprometida,

distribuída por toda a superfície analisada, seguida da VISTA SUL, que apesar de ter apenas um ponto indicativo de descolamento, possui considerável dimensão. Já nas VISTAS LESTE e OESTE também foram identificadas regiões com problemas de aderência que, embora menores em sua dimensão, se encontram mais distribuídas na superfície do revestimento. Dada a grande incidência de fissuração do reboco, é bem possível que vários outros pontos da torre, não analisados por esse ensaio, também se encontrem descolados.

**FIGURA 14:** Resultado do teste de percussão mostrando regiões que apresentaram problemas de aderência: (a) VISTA SUL, (b) VISTA OESTE, (c) VISTA NORTE e (d) VISTA LESTE.
