# PATOLOGIAS NOS SISTEMAS CONSTRUTIVOS DAS EDIFICAÇÕES DO INÍCIO DO SÉCULO XX NO SUL DO RIO GRANDE DO SUL – ESTUDO DE CASO DE RESIDENCIA NA CIDADE DE RIO GRANDE/RS

## Pathologies in constructive systems of buildings from the beginning the 20th century in south Rio Grande do Sul – case study of residence in the city of Rio Grande/RS

Ariela da Silva Torres<sup>1</sup>, Juçara Nunes da Silva<sup>2</sup>

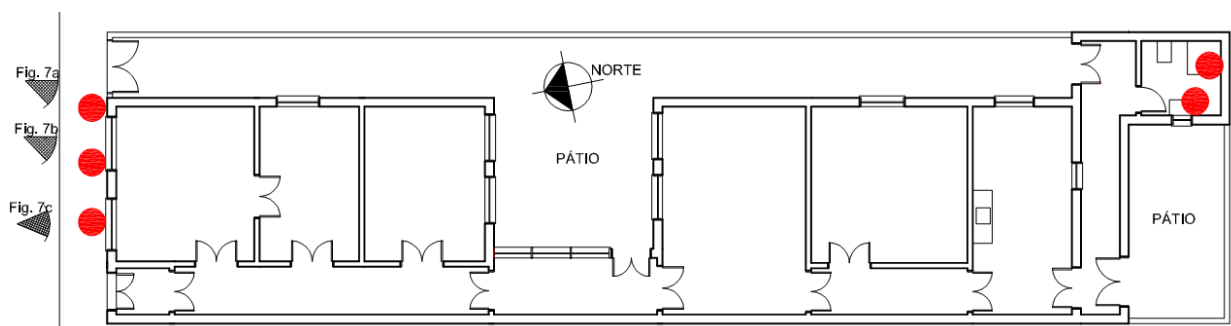
**FIGURA 6:** Planta de localização dos descolamentos.

Analisando a Figura 6, visualizamos a localização dos descolamentos do revestimento de argamassa na fachada.

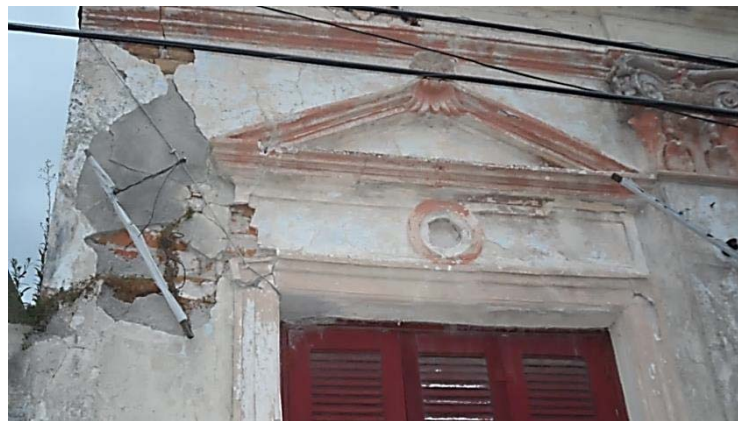
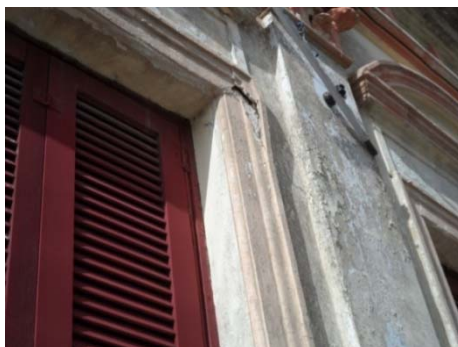
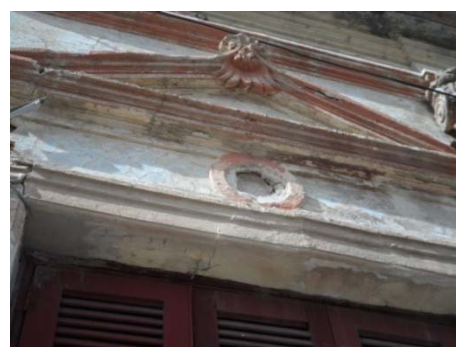
Conforme levantamento e análise efetuada no local, o problema do descolamento do revestimento na fachada principal (Figura 7) pode ter ocorrido por infiltração derivada do constante transbordamento da calha ou condutor pluvial (existe marca de umidade nas paredes internas que indicam este problema) localizado no encontro de duas águas do telhado na parte posterior da platibanda frontal ou, ainda, pela trinca na platibanda, devido à falta da cinta de amarração na face superior e capeamento da platibanda. A umidade constante nessa face da parede provocou o descolamento tanto do reboco da parede como

dos adornos que acompanham as janelas frontais.

**FIGURA 7:** Descolamentos do reboco da fachada frontal devido: (a) à infiltração decorrente de fissura na platibanda e transbordamento da calha e condutor pluvial; (b) à fissura ocorrida pela ausência da verga da janela; (c) à fissura gerada com o comprometimento (corrosão ou apodrecimento do elemento estrutural) da verga da janela.

<b>Descolamentos</b>	<p>Verificar a condição da calha e condutor pluvial e efetuar os reparos e substituições; Remover o revestimento existente; Reparar a zona contígua à entrada de água pluvial de modo a impedir entrada de umidade; Recuperar as vergas das janelas e fissuras das platibandas; Recuperar o substrato, removendo todas as partículas soltas e microrganismos; Aplicar novo revestimento.</p>
<b>Fissuras</b>	<p>Remover o revestimento não aderente ao longo da fissura, a vegetação e resíduos biológicos; Executar a abertura da junta em forma de V ao longo de toda a fissura, com largura superior a 150 mm e efetuar selagem da fenda com mastique de poliuretano; Aplicar argamassa de reparação com uso de tela e após a secagem, este material receberá novo revestimento em argamassa e pintura.</p>
<b>Sujidade</b>	<p>Colocação de pingadeiras nos peitoris e extremidades superiores das paredes (platibandas) para o correto encaminhamento das águas; Proceder a limpeza do local através da aplicação de uma solução à base de água limpa e sabão; Realizar uma limpeza mecânica com escovas para a remoção da camada de tinta solta, os microrganismos, poeira, resíduos de poluição, sais, etc.; Retirar a camada de tinta não removida durante o processo de lavagem com raspagem; Aplicar um primer ou selador e posteriormente tinta, conforme especificações do fabricante.</p>

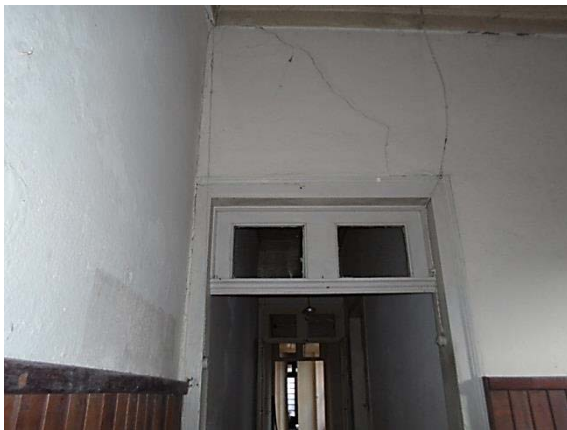
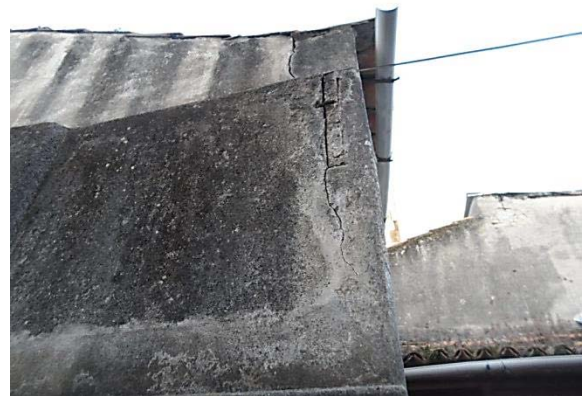
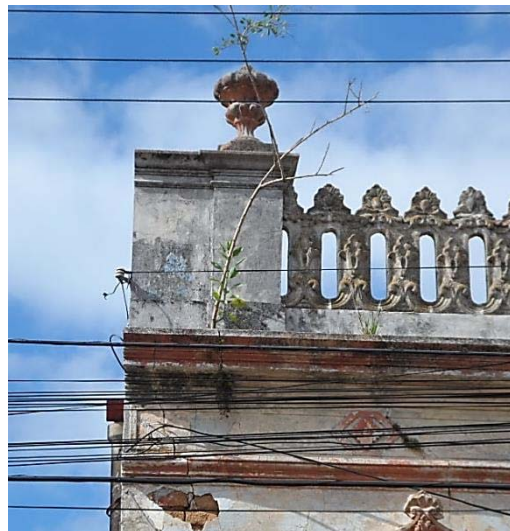
**FIGURA 9:** Fissuras Internas e externas: (a) fissuras em cima de uma porta interna da residência; (b) fissura na platibanda externa do telhado; (c) fissura originada pela presença de vegetação no telhado na fachada principal da casa.

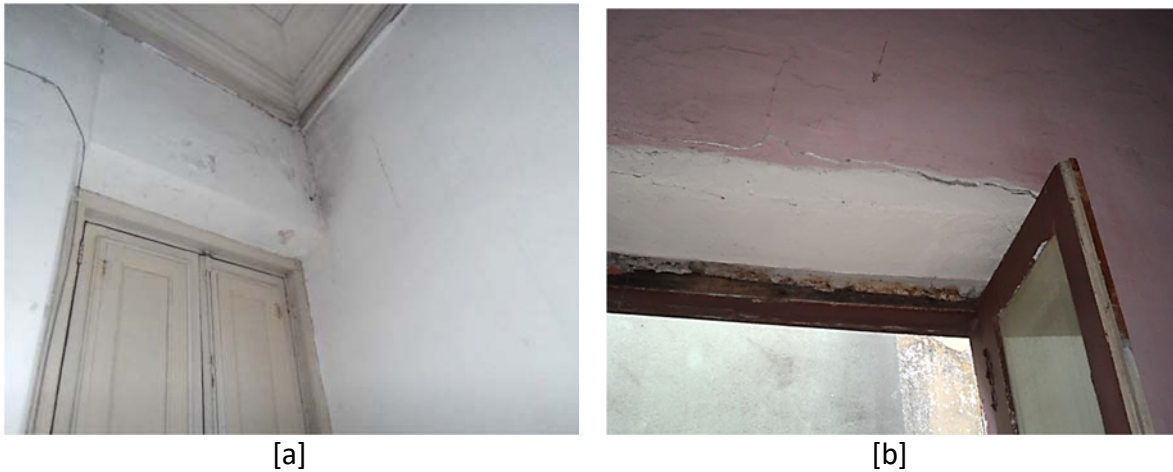
A fissuração (Figura 10) contribui para a diminuição da durabilidade das construções, uma vez que, além de demonstrar a manifestação de um problema, favorece o aparecimento de outras anomalias. Assim, na zona fissurada dá-se uma perda de estanqueidade do elemento afetado,

**FIGURA 10:** Fissuras nos cantos das janelas: (a) fissuras localizadas em cima de uma janela; (b) fissuras localizadas em cima de uma janela.

material, ou seja, quando as variações dimensionais ultrapassam capacidade de resistência dos elementos, estes fraturam, criando uma descontinuidade/fissura. Estas fissuras localizam-se em pontos de menor resistência, normalmente ao nível das vergas dos vãos, que são zonas de menor inércia.

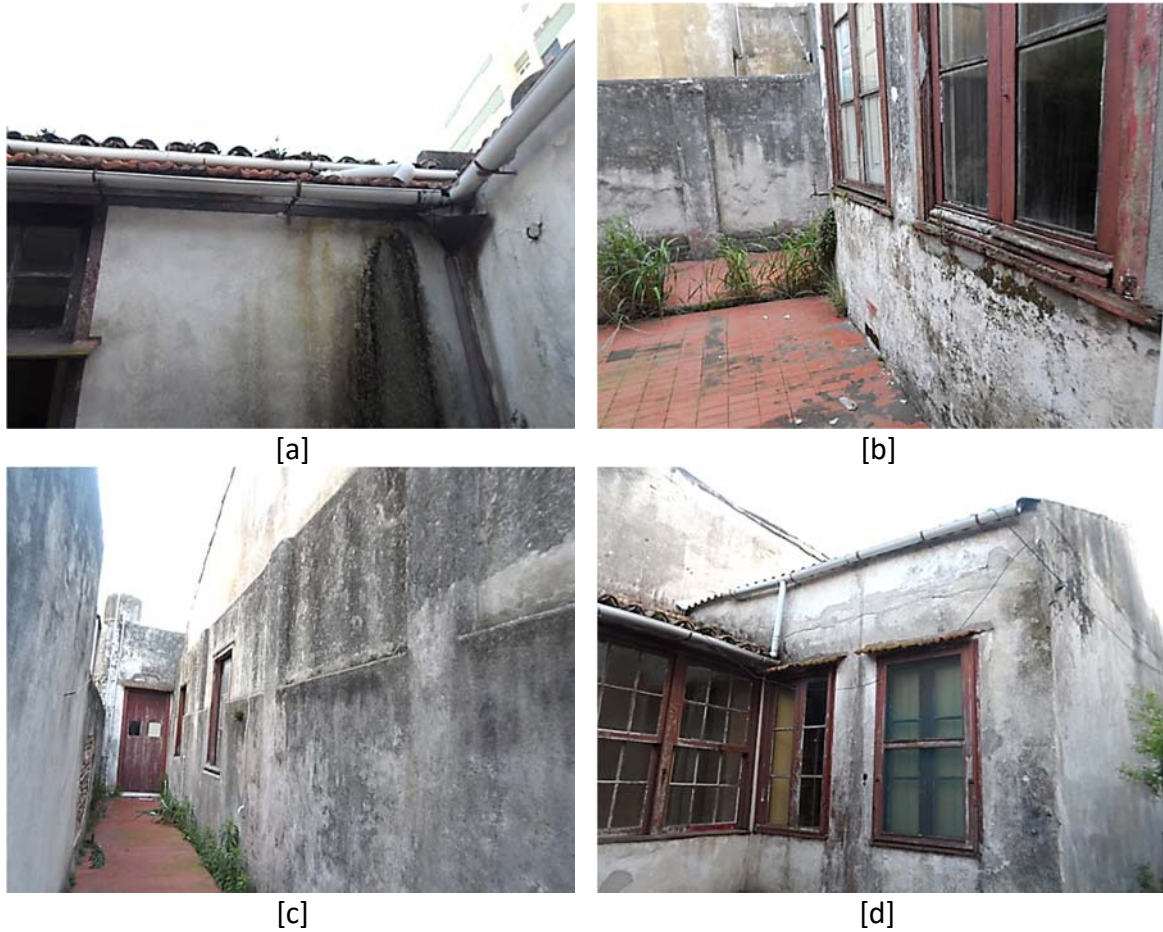
A sujidade das fachadas (Figuras 11 e 12) é decorrência do acumulo de partículas nas superfícies das fachadas. Podem, na maioria das vezes, ser removidos com simples limpeza. Mas, a adesão das partículas ao revestimento pode ocorrer de cinco diferentes maneiras: força da gravidade, união química, forças moleculares, forças elétricas e tensão superficial (CHAVES, 2009). Para agravar o quadro, geralmente os ornamentos argamassados existentes na fachada antigas, são potenciais elementos para acúmulo de água e sujidade, provocando patologias.

**FIGURA 12** – Sujidades e deterioração das pinturas externas: (a) sujidade com origem de colapso da calha; (b) sujidade abaixo das janelas; (c) sujidade nos muros de acesso lateral da casa, local sem incidência solar; (d) sujidade ao redor das esquadrias. **Fonte:** arquivos pessoais das autoras.

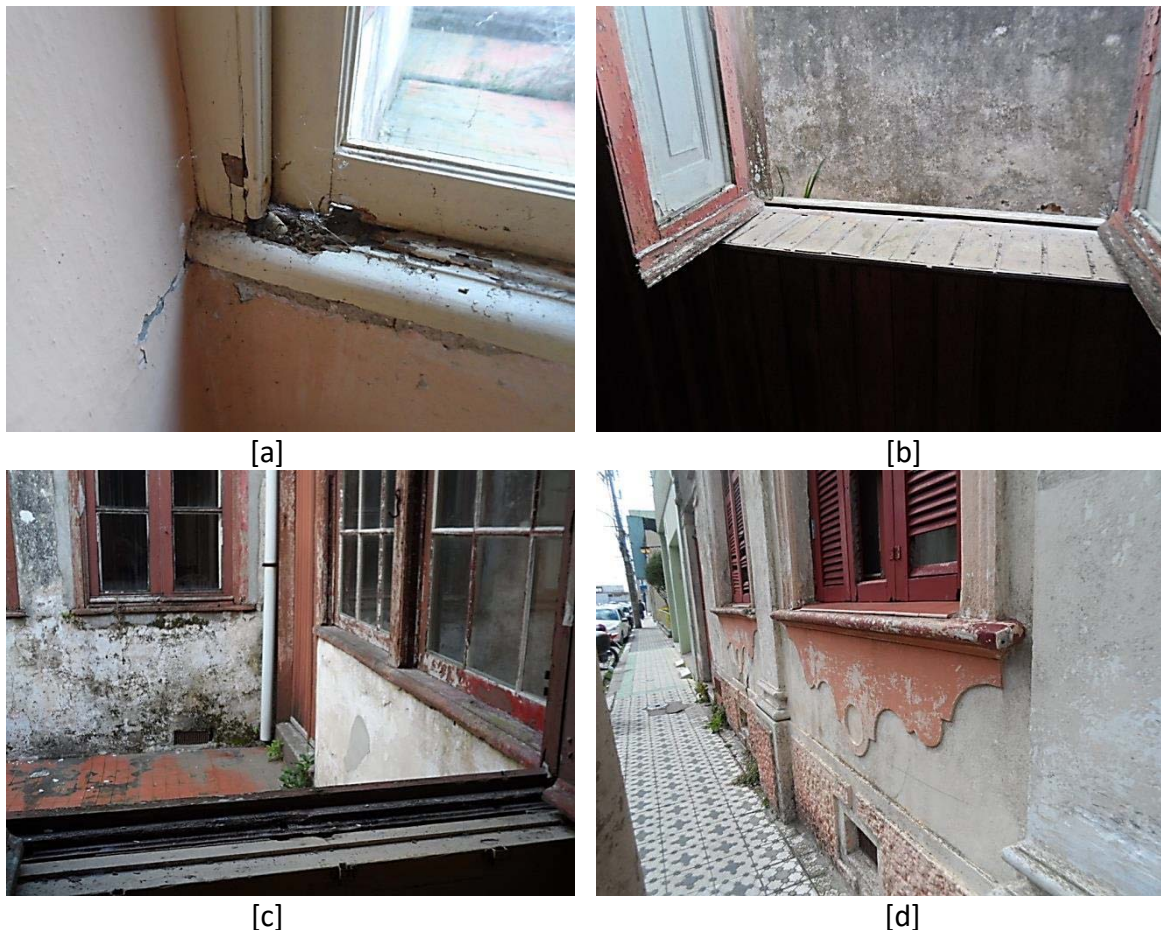
Observando as Figura 13 e 14 identificamos que a infiltração das paredes e suas

fissuras, a falta de limpeza e ventilação constante dos elementos móveis das janelas e portas, bem como a exposição contínua à umidade, provoca o apodrecimento das madeiras.

**FIGURA 14:** Deterioração das esquadrias: (a) vista interna da madeira de esquadria em processo avançado de degradação; (b) vista externa da madeira de esquadria em processo avançado de degradação; (c) vista geral das esquadrias em avançado processo de deterioração; (d) outra vista geral das esquadrias em avançado processo de deterioração.

<b>Deteriorações das esquadrias</b>	<p>Trocar as partes que foram afetadas pela deterioração; Trocar os vidros quebrados e as massas de vedação dos vidros; Isolar com mastiques as esquadrias, junto às alvenarias e instalar pingadeiras, quando for possível. Realizar pintura com stein ou tinta esmalte de boa qualidade para proteger os caixilhos.</p>
<b>Umidade ascendente</b>	<p>Remover os revestimentos atacados pelo problema de umidade; Efetuar limpeza para remover as partículas que podem influir na aderência da nova impermeabilização escolhida; Realizar novo processo impermeabilizante no substrato inferior destas paredes, avaliando qual a melhor alternativa para cada caso. Pode ser através da aplicação de substâncias cristalizantes, ou com propriedades bloqueadoras de umidade, ou ainda, de forma mais radical, com a remoção alternada de trechos inferiores da parede de alvenaria, possibilitando nova impermeabilização do baldrame e posterior fechamento da alvenaria; Refazer os revestimentos das paredes, aguardar a secagem completa da parede; Efetuar nova pintura.</p>

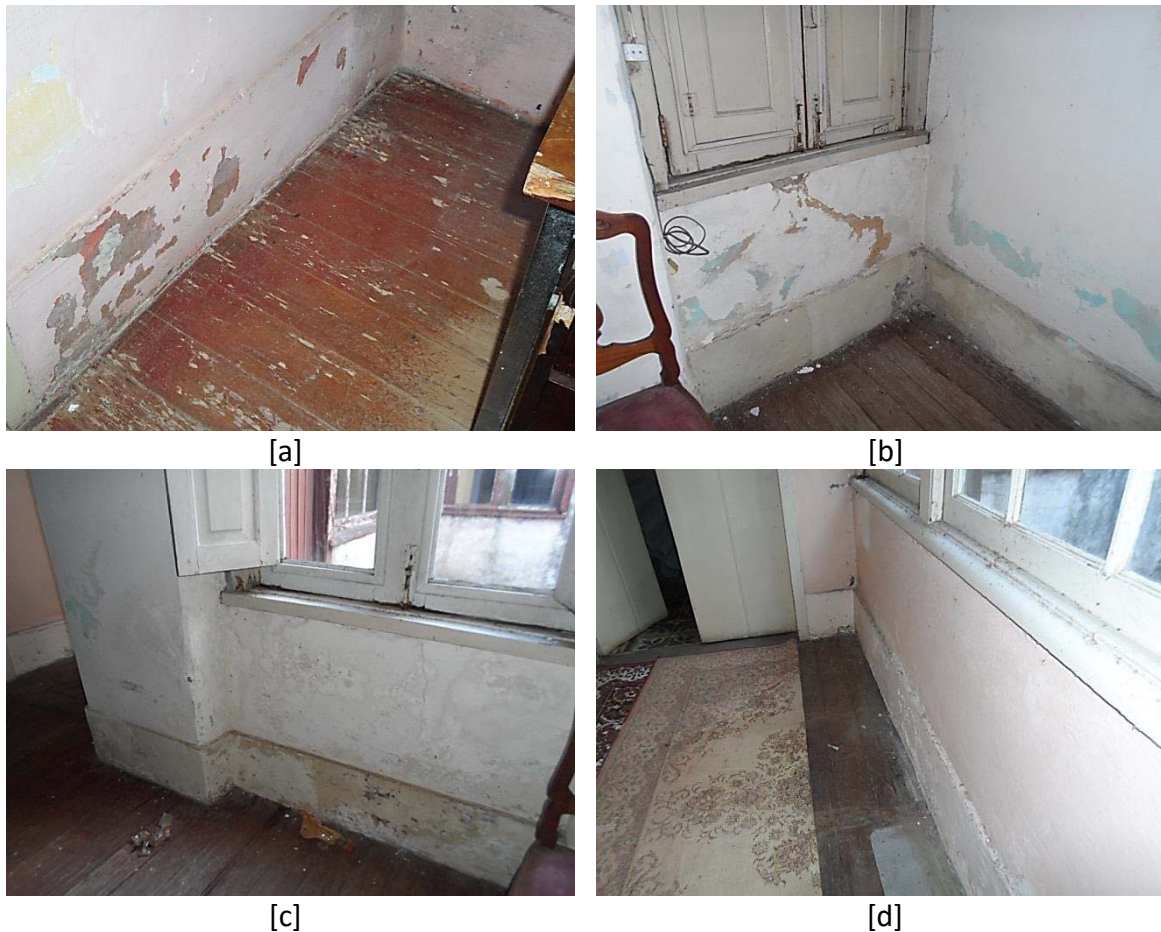
A presença de umidade ascendente (Figuras 15 e 16) nos imóveis da cidade de Rio Grande é muito comum. Este problema é ocasionado pela capilaridade da umidade presente no solo devido à falha ou à falta de impermeabilização adequada no alicerce ou viga de fundação. Isto pode ser provocado também pela destruição da camada impermeabilizante devido à presença de muita salinidade no ar e na água. Além

**FIGURA 16:** Umidade ascendente: (a) umidade próximo ao piso; (b) processo de umidade por capilaridade abaixo da janela; (c) outra esquadria da casa com umidade ascendente; (d) parede e piso da residência com umidade ascendente.

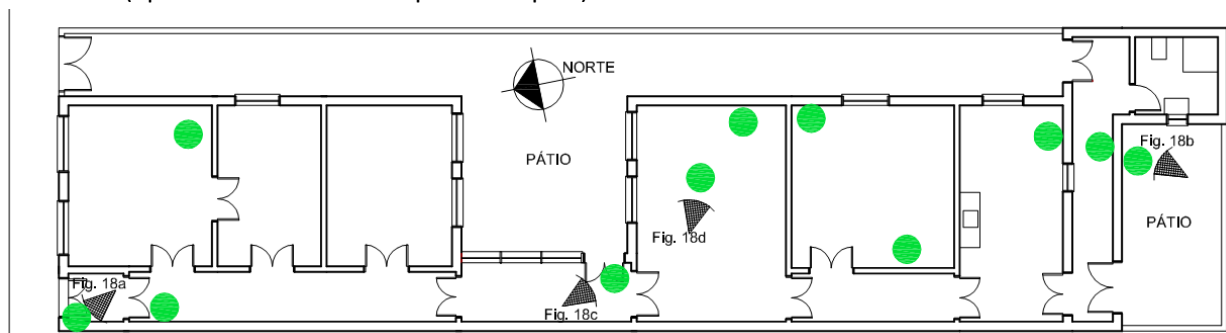
**FIGURA 17:** Planta de localização da Umidade Descendente

ou ainda pela deficiência no sistema de calhas e condutores pluviais. Na Figura 17 identificamos os pontos que apresentam problemas deste gênero e na Figura 18 as fotos dos estragos já provocados na residência, como o apodrecimento do forro e do assoalho de madeira, o desnivelamento do telhado, demonstrando que há problemas com sua estrutura de madeira, deslocamento de calhas e condutores.

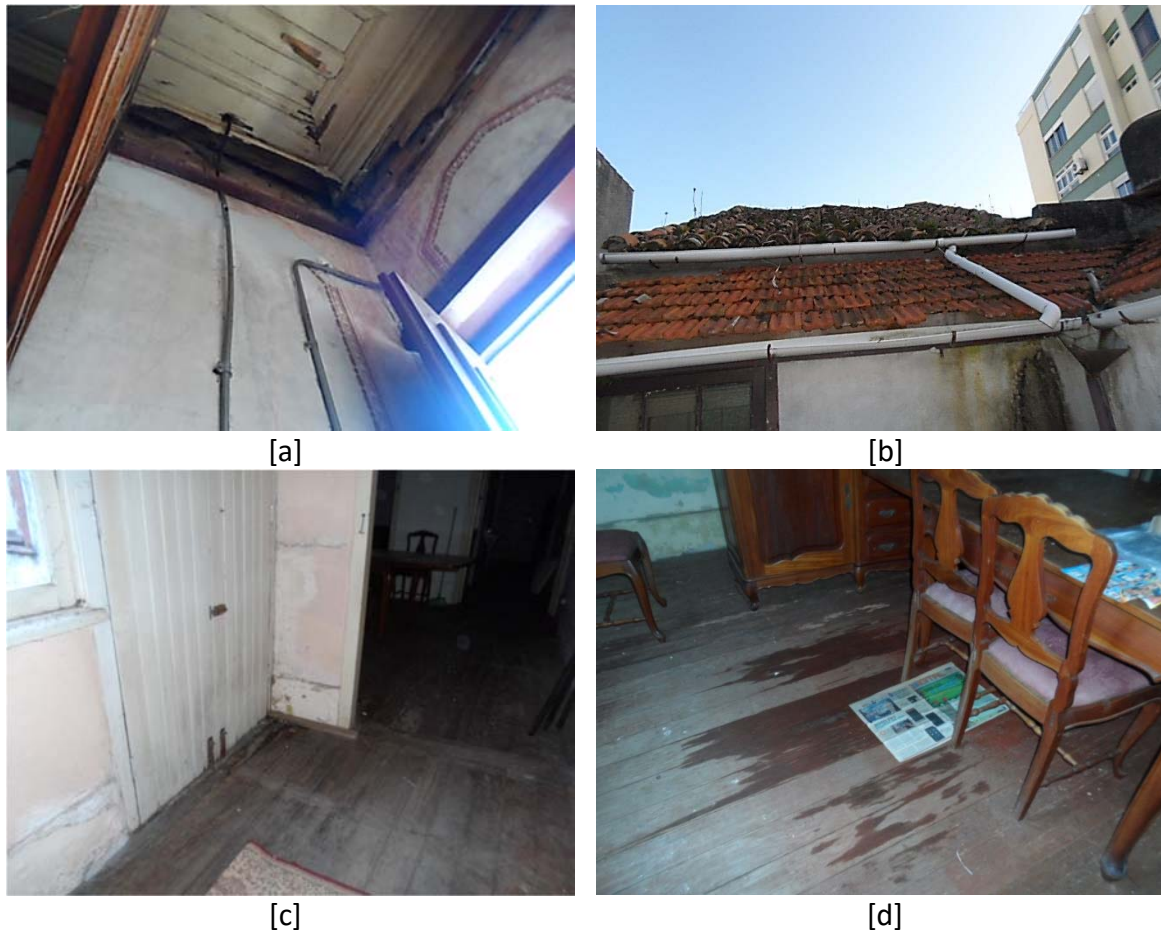
**FIGURA 18:** Infiltração descendente causada por deficiências no telhado, calhas e condutores: (a) forro de madeira com avançado processo de degradação pela umidade; (b) imagem do telhado da residência com problemas; (c) ação da água nas paredes, por ausência de telhado; (d) piso com água em função de falta de telhado.

<b>Umidade descendente</b>	<p>Revisar a estrutura de madeira, refazendo os lotes de estrutura avariados pela umidade ou ataque de cupins, substituindo as peças estragadas; Fazer a limpeza das peças de telhas e troca daquelas que apresentarem avarias e fissuras; Impermeabilizar as telhas utilizando produto específico para este fim; Instalar manta impermeável acima da madeira e abaixo das telhas; Trocar calhas, rufos, algerosas e condutores pluviais; Efetuar manutenções periódicas, visando acúmulos de lixo e folhas que provocam entupimentos ou transbordamentos de calhas e condutores pluviais.</p>
