# ANÁLISE DAS MANIFESTAÇÕES PATOLÓGICAS EM RESERVATÓRIOS ELEVADOS NA CIDADE DE PELOTAS/RS

## Analysis of Pathological manifestations in Reservoirs High in the city of Pelotas/RS

Ariela da Silva Torres <sup>1</sup>; Vívian Michele Bandeira da Silva <sup>2</sup>, Charlei Marcelo Paliga <sup>3</sup>

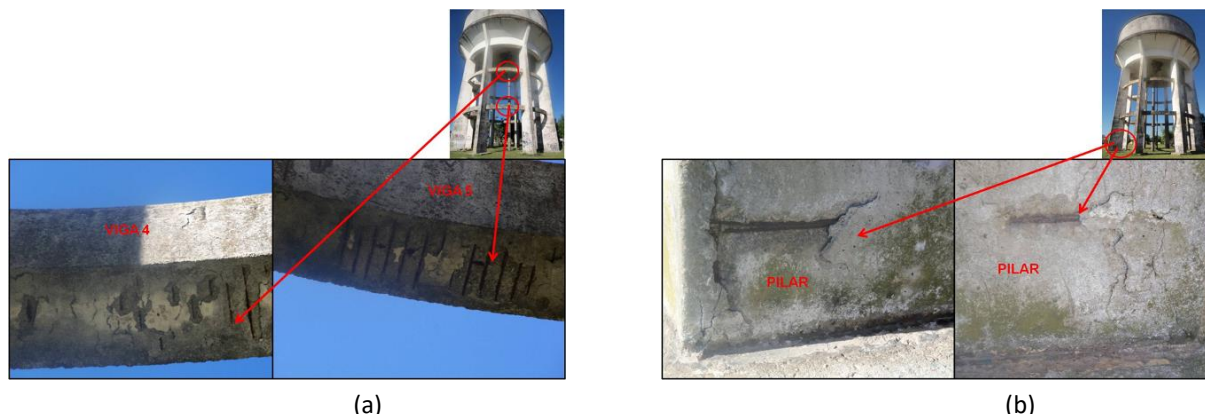
T. O registro iniciou sobre as vigas, lajes e paredes superiores conforme Figura 3. A figura apresenta um detalhe das vigas e pilares, tendo uma visão da parte inferior e lateral respectivamente. Nota-se, em ambos os elementos estruturais, um processo de degradação avançado, onde já houve descolamento do revestimento de concreto e exposição da armadura que, visualmente, já pode ser identificada com processo corrosivo.

FIGURA 3: R10 T - Manifestações patológicas: (a) nas vigas 4 e 5; (b) nos pilares.  
FONTE: AUTORA – 2014.

As vigas 4 e 5, identificadas na Figura 3, foram alvo deste estudo demonstrado na Tabela 2. Sendo o cobrimento, sugerido pela norma NBR 6118 (ABNT, 1980), para concreto aparente ao ar livre e na NBR 6118 (ABNT, 2014) para pilar e viga de concreto armado em classe de agressividade 2 – moderada.

Observa-se que a especificação intencionada no projeto (1,5 cm) não obedecia a norma vigente na época da construção e verificando-se que o cobrimento real (0,87 cm) ficou ainda menor que as designações de projeto devido ao fato de, no desenho de estribo, não ser

considerado o acréscimo de duas vezes a medida do diâmetro ( $0,64 \text{ cm} \times 2 = 1,28 \text{ cm}$ ) observados em análise dos projetos no SANEP. Registrando-se que a atual NBR 6118 (ABNT, 2007) recomenda o cobrimento mínimo de 3 cm para vigas, sendo que este acréscimo proporciona maior proteção da armadura.

Novamente foi realizado um comparativo dos valores de cobrimento para os pilares, conforme Tabela 3. Observa-se que a especificação intencionada no projeto (2,5 cm) obedecia a norma vigente na época da construção; porém, verifica-se que o cobrimento real (1,87 cm) é menor que a designação de projeto devido ao fato de, no desenho dos estribos, não ser considerado o acréscimo de duas vezes a medida do diâmetro dos mesmos ( $0,64 \text{ cm} \times 2 = 1,28 \text{ cm}$ ). Verificando-se que a NBR 6118 (ABNT, 2007) recomenda o cobrimento mínimo de 3 cm para pilares, alteração que visa a prevenção de manifestações patológicas no concreto armado.

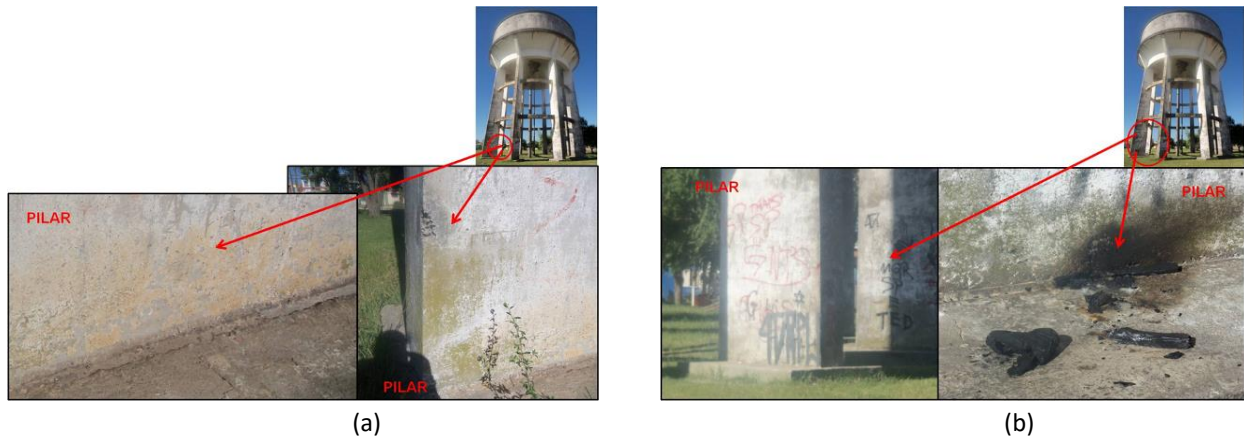
A Figura 4 expõem os problemas encontrados nos pilares do reservatório em estudo, observa-se ocorrência de fissuras e principalmente a ação de vandalismos no elemento, onde aparecem pichações e até mesmo resto do que foi local de usuários de drogas, que tornaram o reservatório em espaço para queimas de mercadorias.

**FIGURA 4:** R10 T - Manifestações patológicas nos pilares: (a) fissuração; (b) ação de vandalismo.

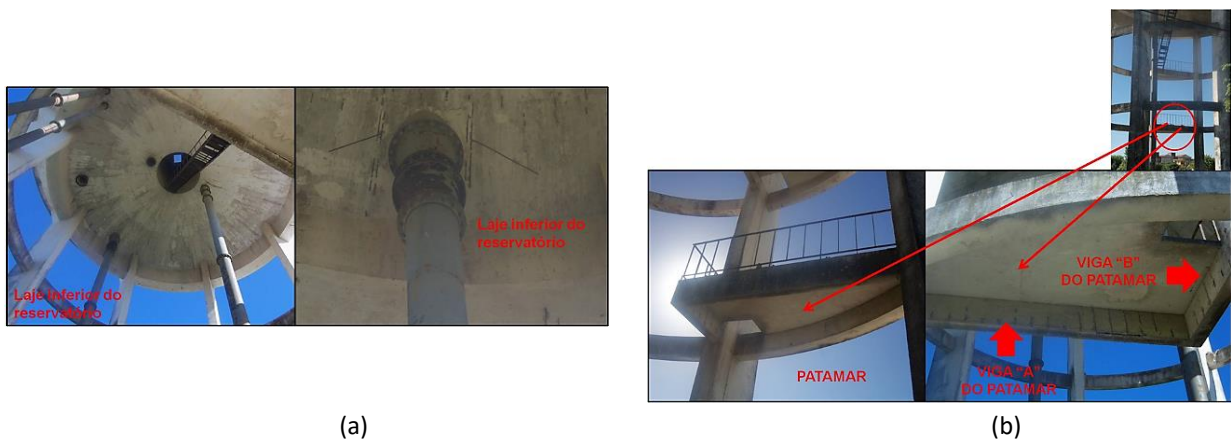
Na Figura 5 está o registro das lajes do R10 T, nas imagens é possível notar a ação da

corrosão, com já perda da camada de revestimento e exposição das armaduras com já perda de seção.

**FIGURA 5:** R10 T - Manifestações patológicas nas lajes: (a) laje inferior; (b) patamar.

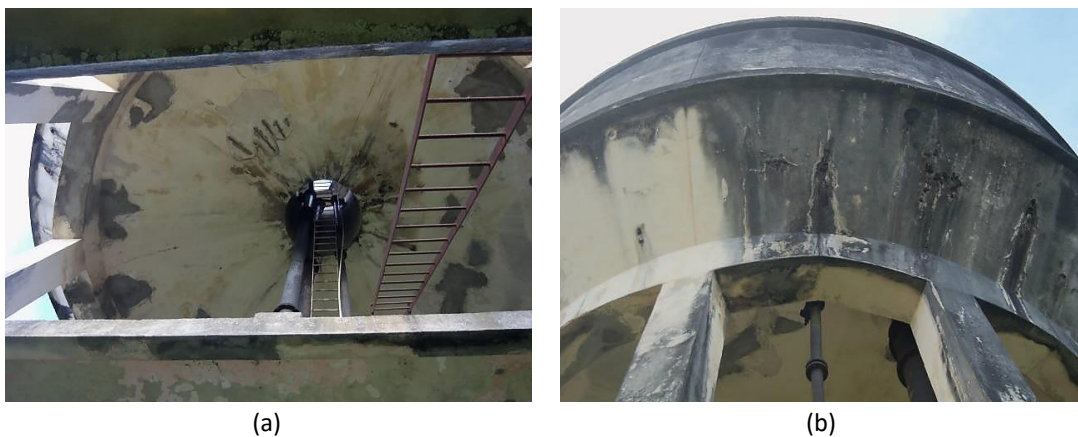
A Figura 6 apresenta o reservatório R5 T que está em funcionamento, mas possui graves problemas de vazamentos devidos a trincas existentes, o que acarreta em um grande desperdício de água que deveria estar chegando limpa nas residências. A imagem mostra também grande efeito da sujeira e deslocamento das camadas de revestimento.

**FIGURA 6:** R5 T - Imagens do reservatório Bairro Fragata: (a) laje inferior; (b) vista lateral.

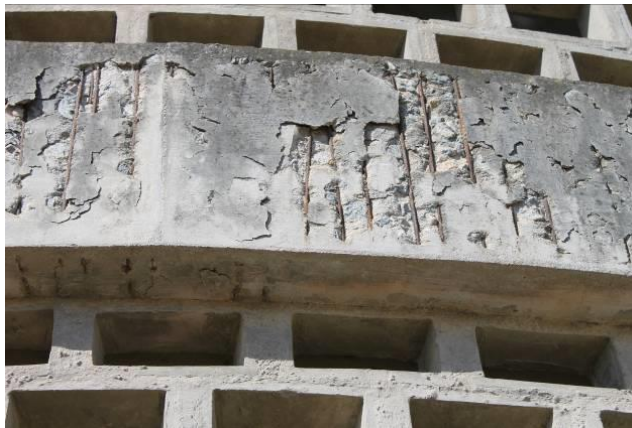
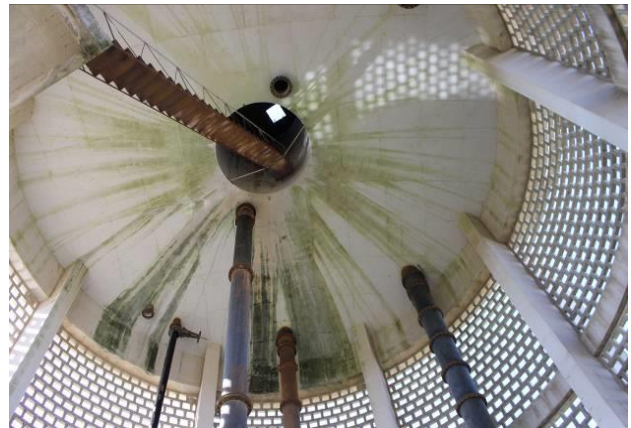
O terceiro reservatório analisado foi R8 T, obtendo-se as imagens da Figura 7 que mostram algumas manifestações patológicas. Nota-se as imagens a total perda da camada de cobertura e total exposição das barras e mais uma vez perda de seção transversal das armaduras. Esta perda de resistência mecânica do reservatório é um possível risco as pessoas que se aproximarem do local.

**FIGURA 7:** R8 T - Imagens do reservatório Bairro Vila Bom Jesus: (a) laje inferior; (b) vista lateral.

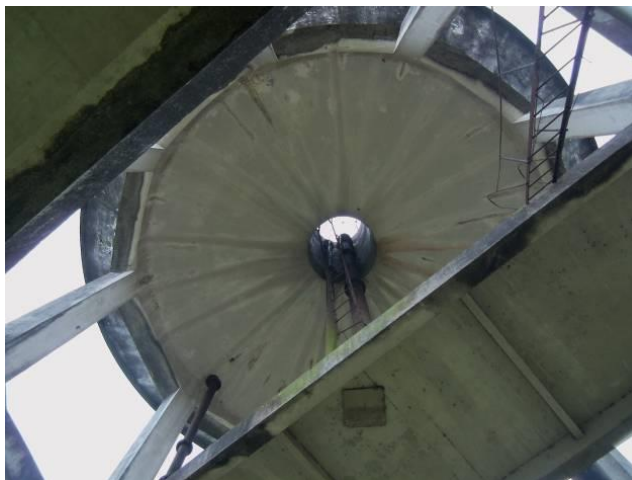
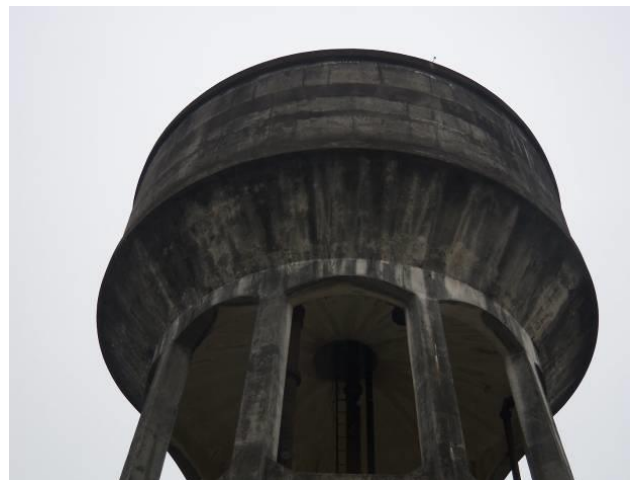
O quarto reservatório aparece nas imagens da Figura 8, possui danos visíveis relacionados à falta de manutenção e ausência de elementos de proteção contra vandalismos.

**FIGURA 8:** R7 T - Imagens do reservatório Bairro da Vila Gotuzzo: (a) laje inferior; (b) vista lateral.
