# ANÁLISE DA INFLUÊNCIA DE PORÕES VENTILADOS NO ESTADO DE CONSERVAÇÃO DE EDIFICAÇÕES HISTÓRICAS COM NOVOS USOS NA CIDADE DE PELOTAS/RS

## *Influence analysis of ventilated basement in the condition of conservation of historical buildings with new uses in the city of Pelotas/RS*

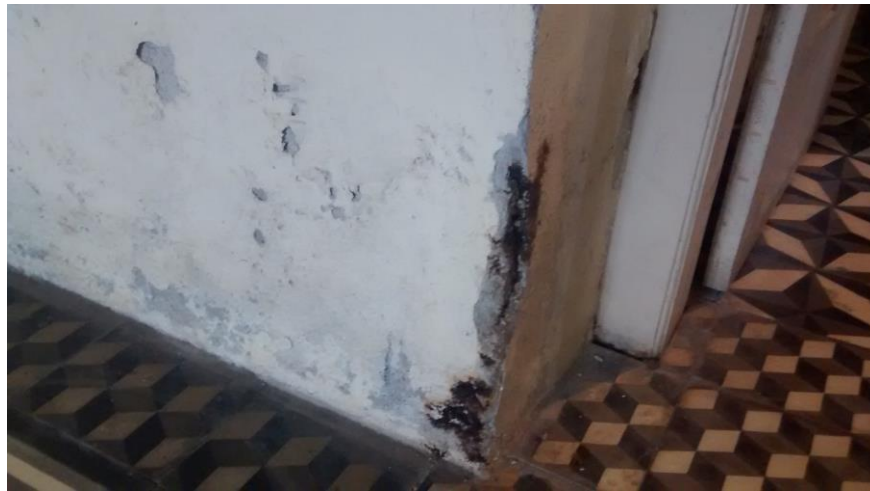
As manifestações patológicas levantadas no Casarão 2 apresentavam-se, principalmente, nas paredes de alvenaria e numa altura inferior a 1 metro do piso. Encontrou-se, principalmente, descolamento com empolamento, eflorescências e bolor (Figuras 4). O bolor estava presente tanto superficialmente em elementos de madeira, principalmente nos postigos das janelas, quanto no reboco, dentro dos vazios provocados pelo descolamento.

**FIGURA 4:** Descolamento e bolor em parede interna.

Percebe-se que os danos nas paredes podem estar relacionados à umidade ascendente, visto que não atingem alturas significativas. Além disso, o ambiente não possui ventilação e insolação frequente, pela necessidade de gerar cenários de iluminação artificial às exposições, aumentando a umidade relativa do ar em seu interior. Sem trocas de ar, a umidade, que sobe por capilaridade, não é retirada do interior do espaço, provocando manifestações patológicas relacionadas à umidade por condensação, que é o caso dos fungos.

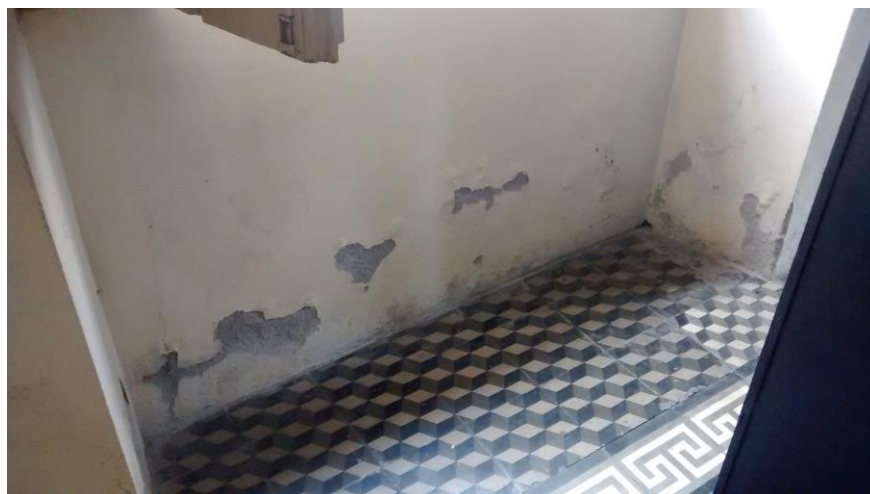
**FIGURA 5:** Descolamento com empolamento, levantamento de dezembro/2015.

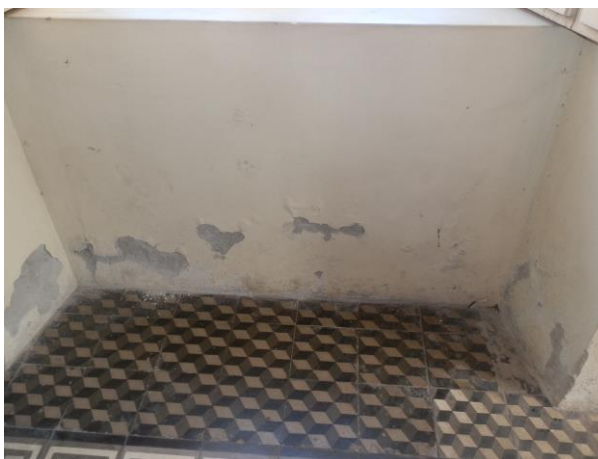
No mês de março, após terminar o período de verão, as manifestações patológicas não apresentaram modificações significativas, nem mesmo aumento em quantidade no ambiente do Casarão 2 (Figuras 5 e 6). Foi possível visualizar as mesmas anomalias das fichas de identificação do levantamento anterior.

**FIGURA 6:** Descolamento com empolamento, levantamento de março/2016.

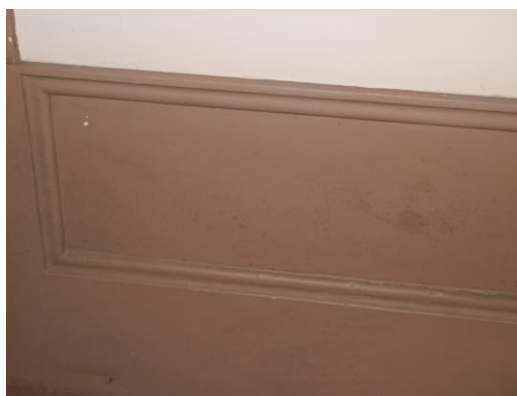
No Casarão 6, as manchas de bolor apresentaram aumento de intensidade (Figuras 7 e 8). Além disso, pode-se perceber a presença do bolor também no forro de estuque ornamentado, e não somente nos elementos de madeira.

**FIGURA 7:** Pouca incidência de manchas de bolor, levantamento de junho/2016.

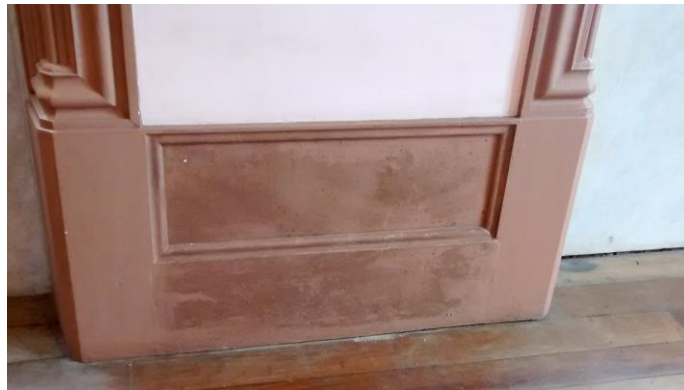
**FIGURA 8:** Aumento da intensidade das manchas de bolor, levantamento de setembro/2016.

É possível dizer que, nos dois Casarões que já apresentavam manifestações patológicas, o inverno foi um importante acelerador deste processo. Pelo fato de os dois ambientes apresentarem ventilação e insolação irregular, os altos níveis de umidade relativa do ar da estação de inverno agravaram os danos já existentes. No Casarão 8, onde não haviam manifestações patológicas relacionadas à presença de umidade, o inverno não mostrou-se significativo, visto que não foram encontradas anomalias também neste levantamento.

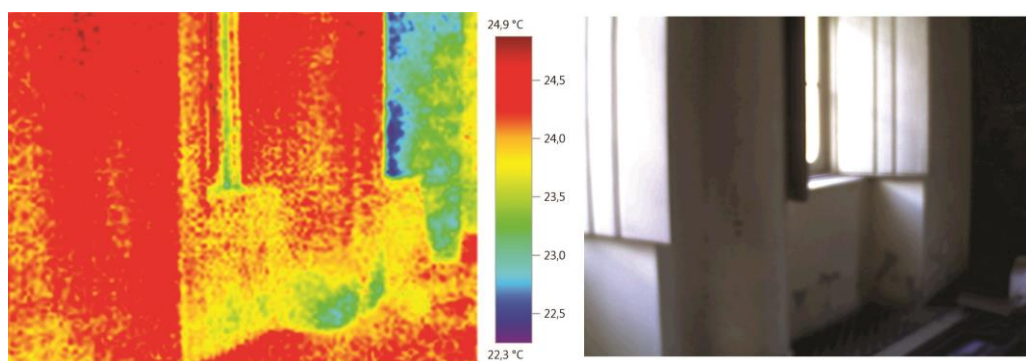
**FIGURA 9:** Imagem termográfica do ambiente no Casarão 2.

Percebeu-se que, no Casarão 2, existe uma forte presença de umidade na base das paredes. Essa presença, está relacionada à umidade ascendente do solo, visto que a temperatura superficial das paredes, neste ponto, mostrou-se inferior às demais áreas, conforme Figura 9.

Com o levantamento termográfico foi possível perceber que o Casarão 2 apresentou fontes de umidade ascendente do solo em suas paredes, diferentemente dos demais Casarões, que, devido à presença de porões ventilados, não apresentaram essa fonte de umidade.

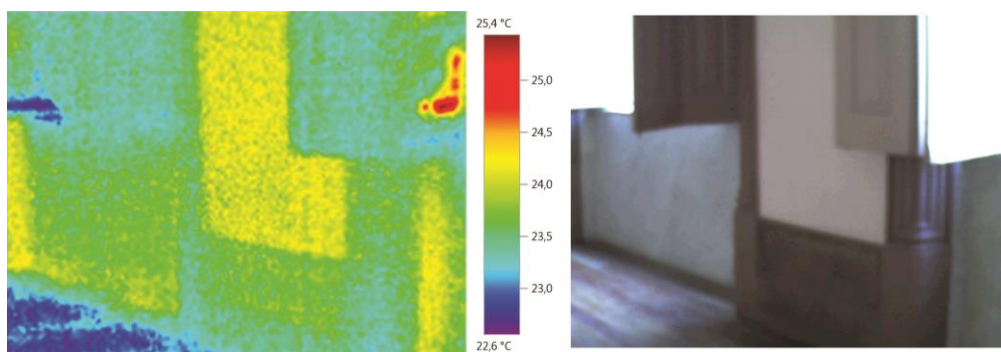
**FIGURA 10:** Imagem termográfica do ambiente no Casarão 6.

No Casarão 6, as temperaturas superficiais mostraram-se mais amenas em todos os elementos de madeira. Estes elementos estão presentes no piso, base das paredes e esquadrias. As paredes, apresentaram temperaturas mais elevadas que estes elementos, entretanto, não muito distantes, mostrando maior equilíbrio térmico em toda a superfície (Figura 10).

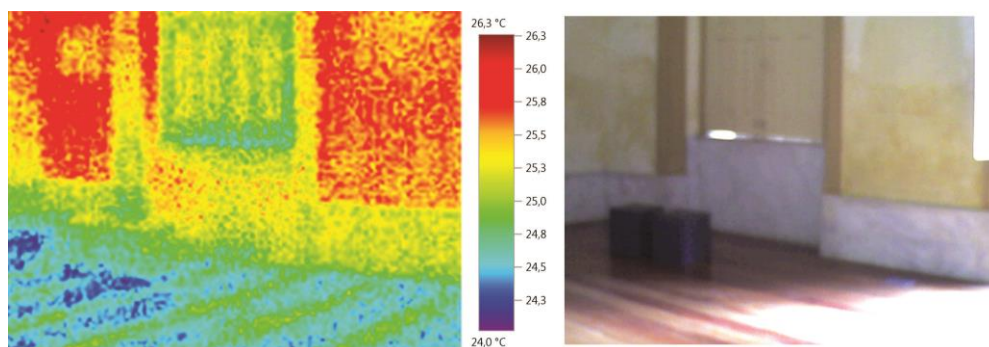
**FIGURA 11:** Imagem termográfica do ambiente no Casarão 8.

O Casarão 8, por sua vez, apresentou temperaturas superficiais das paredes bastante elevadas e distantes da temperatura superficial dos elementos de madeira (Figura 11). Estes elementos, assim como no Casarão 6, estão presentes no piso, na base das paredes e nas esquadrias. Entretanto, mesmo diferentes, é possível visualizar que a temperatura dos elementos de madeira é constante, ou seja, não existe presença de umidade próxima ao piso, e sim a temperatura superficial do próprio

material que é menor.
