## REPARAÇÃO E REABILITAÇÃO DE ESTRUTURAS PORTUÁRIAS COM REDUZIDO IMPACTO AMBIENTAL: O CASO DO PORTO DE ABRIGO DA ILHA DO PORTO SANTO (MADEIRA, PORTUGAL)

### *Repair and rehabilitation of harbor structures with reduced environmental impact: The case of the shelter harbor of Porto Santo Island (Madeira, Portugal)*

Nuno Miguel Barros de Sousa <sup>1</sup>, Luiz Guerreiro Lopes <sup>2</sup>

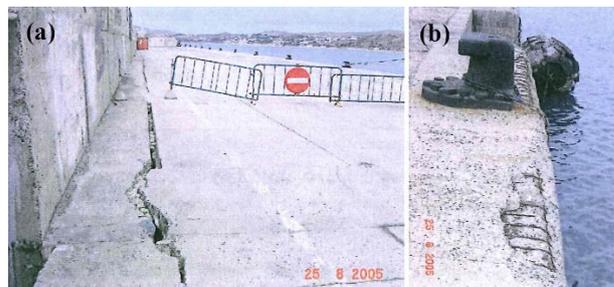
No troço do molhe principal com orientação N80°E, constataram-se várias fissuras longitudinais no pavimento da superestrutura, sendo evidente o estado de degradação de algumas zonas junto ao cais de acostagem (Figura 3). Observou-se, ainda, uma acentuada deterioração do seu manto de proteção, assim como uma pequena inclinação do muro de cortina no sentido do mar.

FIGURA 3: [a] Fissuras e [b] degradação na superestrutura.  
FONTE: WW (2006).

Tais situações deveram-se, fundamentalmente, ao assentamento da estrutura, uma vez que as suas fundações perderam parte do enrocamento do núcleo e dos filtros devido à degradação de muitos dos blocos de betão que constituíam o manto de tetrápodes, bem como à deslocação de outros da sua posição original, comprometendo assim a proteção da estrutura, ao deixar zonas com uma só camada de tetrápodes ou

Antes das obras de reparação, a superestrutura do molhe apresentava algumas patologias, incluindo fissuras longitudinais e degradação junto à borda do cais acostável (Figura 3), tendo-se procedido à sua reparação e selagem com betão C35/45 e com um ligante epoxídico estrutural, capaz de assegurar a aderência do novo betão ao antigo.

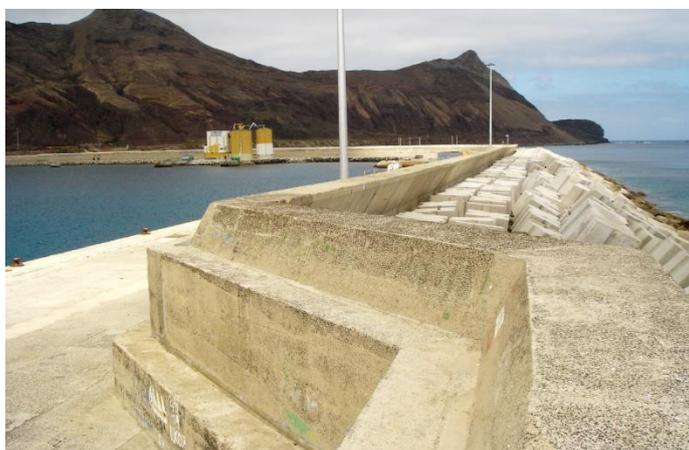
No entanto, o molhe do Porto do Porto Santo não possui uma estrutura completamente linear, pois apresenta um pequeno aumento do comprimento transversal na cabeça do molhe, como é possível observar na Figura 4.

**FIGURA 4:** Aumento da secção na zona da cabeça do molhe.

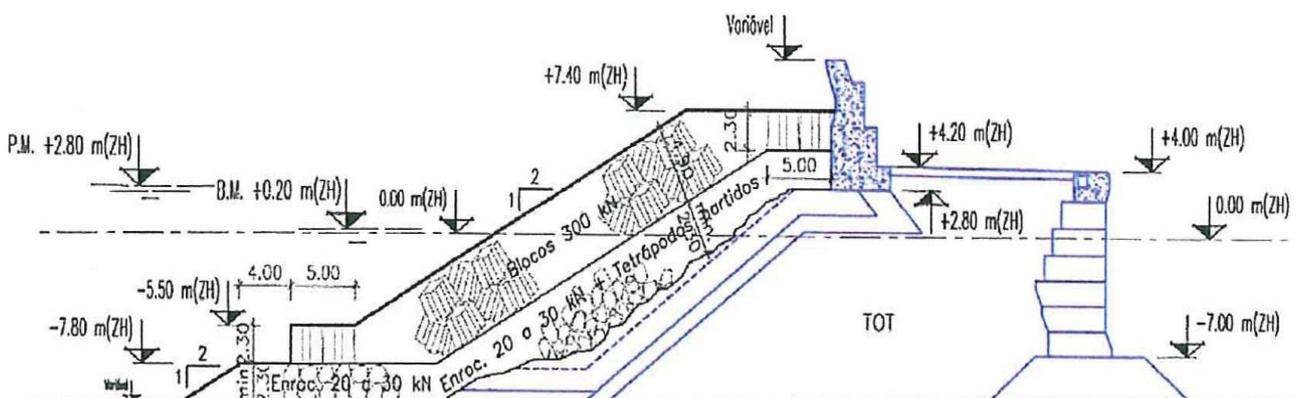
FIGURA 5: Perfil de reconstrução do molhe.

colocação de blocos Antifer de 300 kN, cada um com um volume de betão de  $12,5 \text{ m}^3$ , formando duas camadas com inclinação de 2:1, sendo a berma igualmente constituída pelo mesmo tipo de blocos.

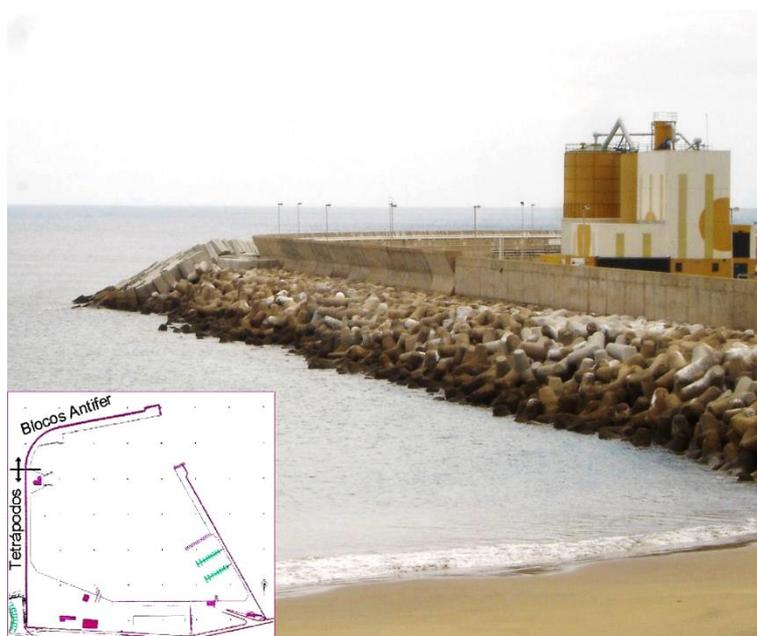
Em consequência disso, a fronteira entre os tetrápodes e os blocos Antifer, de maior peso, ficou situada próximo ao final do trecho N-S, como mostra a Figura 6, o que não seria possível caso se tratasse de uma zona mais fustigada pela agitação marítima, situação em que seria prudente que a fronteira se situasse mais junto à costa.

**FIGURA 6:** Tipo e localização dos blocos de betão utilizados no manto para a reabilitação do molhe.

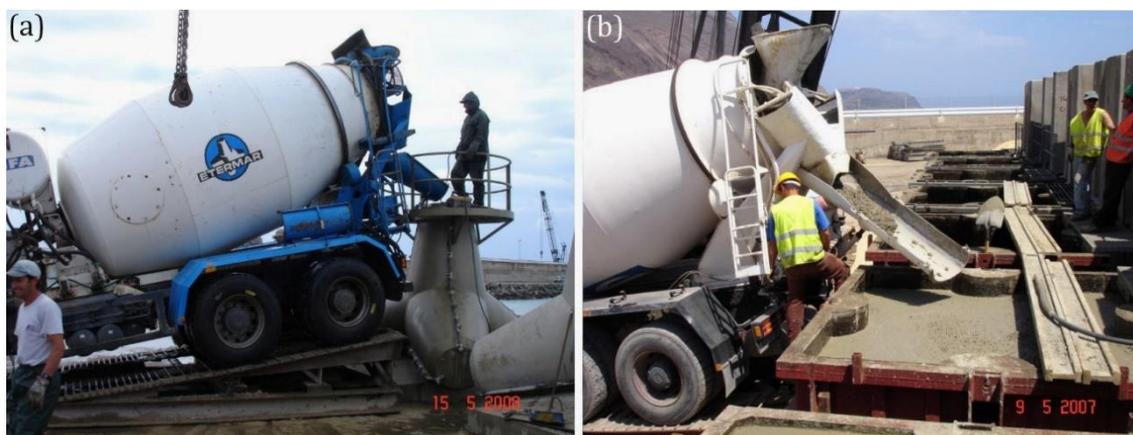
**FIGURA 7:** Betonagem [a] dos tetrápodes e [b] dos blocos Antifer usados no manto do molde.

metálica movida de molde para molde por uma grua móvel, conseguiam chegar ao topo dos moldes, possibilitando com isto uma betonagem eficiente. Os moldes utilizados foram também adaptados, de forma a criar uma guarda para a proteção dos trabalhadores e estabelecer uma ligação de passagem entre os mesmos (Figura 7).

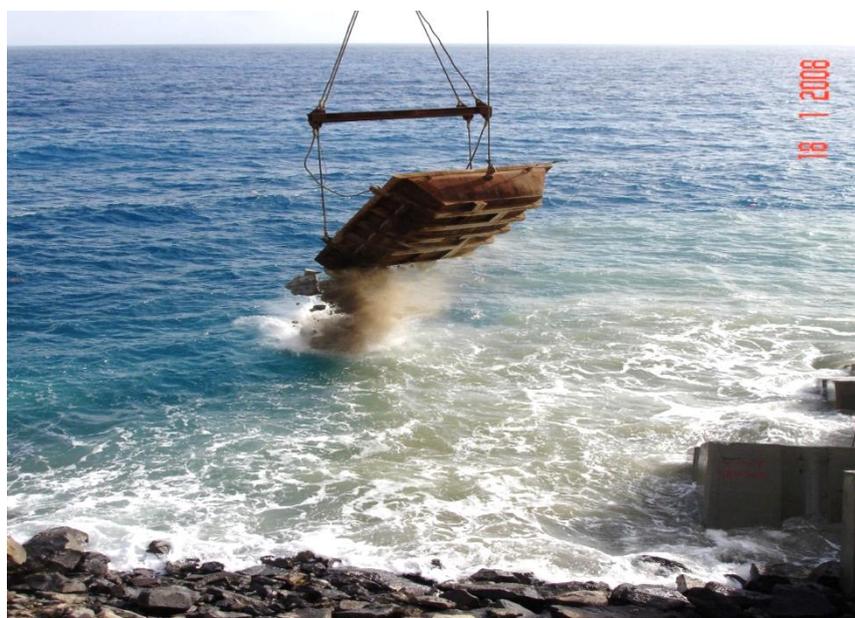
**FIGURA 10:** Deposição de enrocamento com auxílio da grua.

O depósito de enrocamento foi realizado pela grua por meio de uma caixa metálica, como mostrado na Figura 10, tendo sido posteriormente nivelado e corrigido com recurso a uma escavadora hidráulica Caterpillar 320.

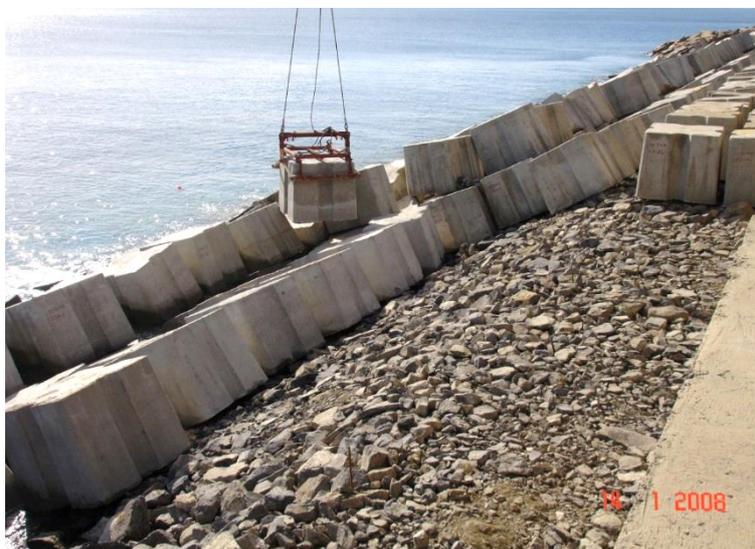
**FIGURA 11:** Colocação dos blocos Antifer no molhe principal.

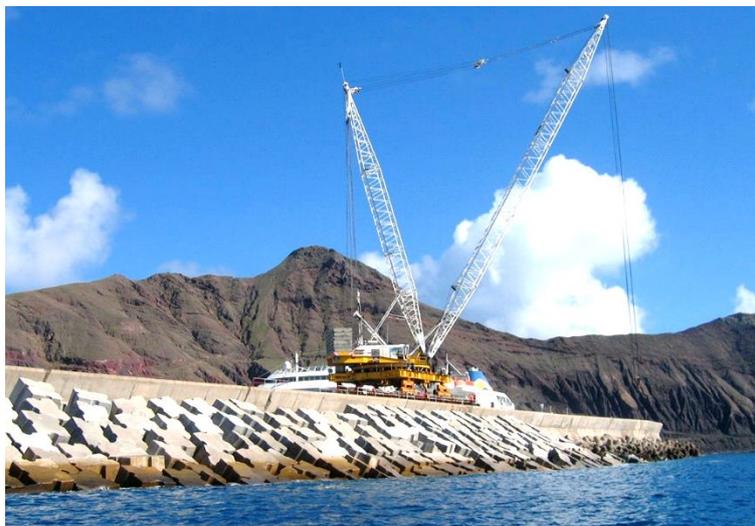
**FIGURA 12:** Grua usada na colocação dos blocos Antifer abaixo da linha de água.
