RESTAURAÇÃO DE ESTRUTURA EM MADEIRA DA IGREJA NOSSA SENHORA DO CARMO EM DIAMANTINA – MG: ESTUDO DE CASO

Restoration of wooden structure of Nossa Senhora do Carmo church in Diamantina – MG: Case study

Ana Clara dos Anjos Torres¹, Thiago Bomjardim Porto², Antônio Pires Azevedo Junior³, Romero Cesar Gomes⁴

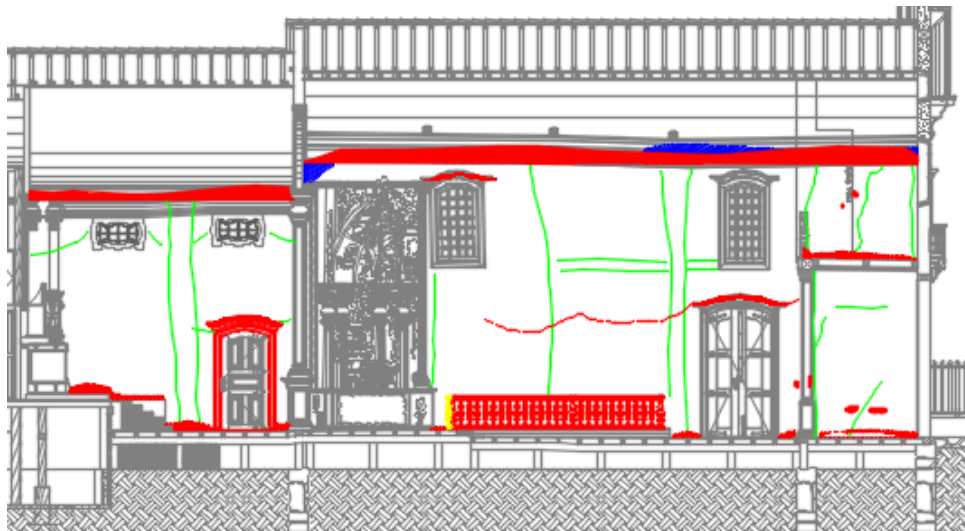
FIGURA 6: Exemplo de diagnóstico em seção da igreja.

restauração da Igreja Nossa Senhora do Carmo, realizado em 2016, evidenciou patologias como mofo, manchas por umidade, desprendimento do reboco, fissuras estruturais e trincas no revestimento, como ilustra a Figura 6, cuja legenda é aquela apresentada pelo Quadro 1. Nos elementos de madeira da gaiola estrutural (frechais, esteios e tirantes), identificados na Figura 7, constatou-se perda de ligação entre elementos, apodrecimento por ação de umidade, ressecamento e perda de matéria devido a insetos xilófagos, de acordo com a Consmara (2016). A estrutura da cobertura da igreja estava em boa condição uma vez que havia sido restaurada há menos de vinte anos.

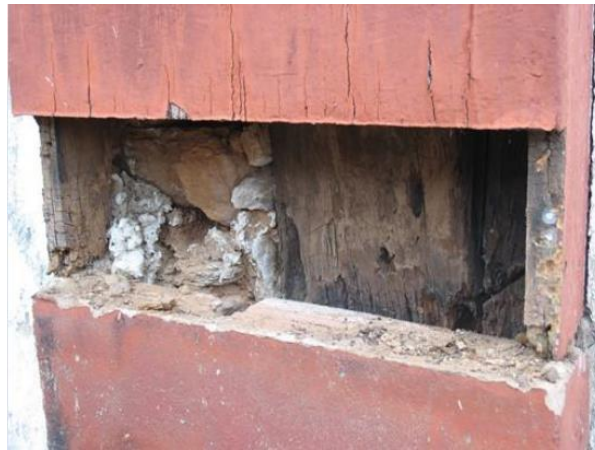
Os danos decorreram do intemperismo, devido às infiltrações de água pluvial pelo telhado, à exposição ao sol (devido à ação dos raios U.V) e à alta umidade do ambiente (Consmara, 2016). Segundo Moreira (2009), os insetos xilófagos ingerem o material lenhoso, abrindo galerias ao longo das peças de madeira, o que conduz à perda de seção dos elementos e, conseqüentemente, à perda de resistência mecânica. A estrutura da Igreja, então, encontrava-se comprometida, pois 80% dos esteios estavam com a base danificada. A Figura 8 retrata um esteio deteriorado.

FIGURA 8: Esteio deteriorado por ação da umidade e dos insetos xilófagos.

edificação, equivalendo à área de madeira de, aproximadamente, 595 m². No entanto, após a avaliação minuciosa da estrutura e revisão dos conceitos de restauro, a equipe supervisionada pelo IPHAN optou pela substituição dos trechos danificados das peças (aproximadamente 178 m²), apenas. Com isso, houve economia aproximada de 70% em relação ao custo de madeira para novos esteios, de acordo com a Consmara (2016). Os esteios estão identificados na Figura 9.

Para a restauração dos esteios da igreja, foi necessário planejar a remoção da parte deteriorada e a inserção de novas peças de madeira (muletas), em concordância com Franke et al (2015), que afirma que as técnicas mais utilizadas para adaptação e reforço das estruturas incluem substituição de madeira danificada por madeira nova, uso de fixadores mecânicos e materiais ou produtos de fortalecimento adicionais. Isto ocorre apesar de a tecnologia de ligação adesiva desempenhar papel essencial para o desenvolvimento e o crescimento da reabilitação e reparação de estruturas de madeira (Custódio et al, 2009).

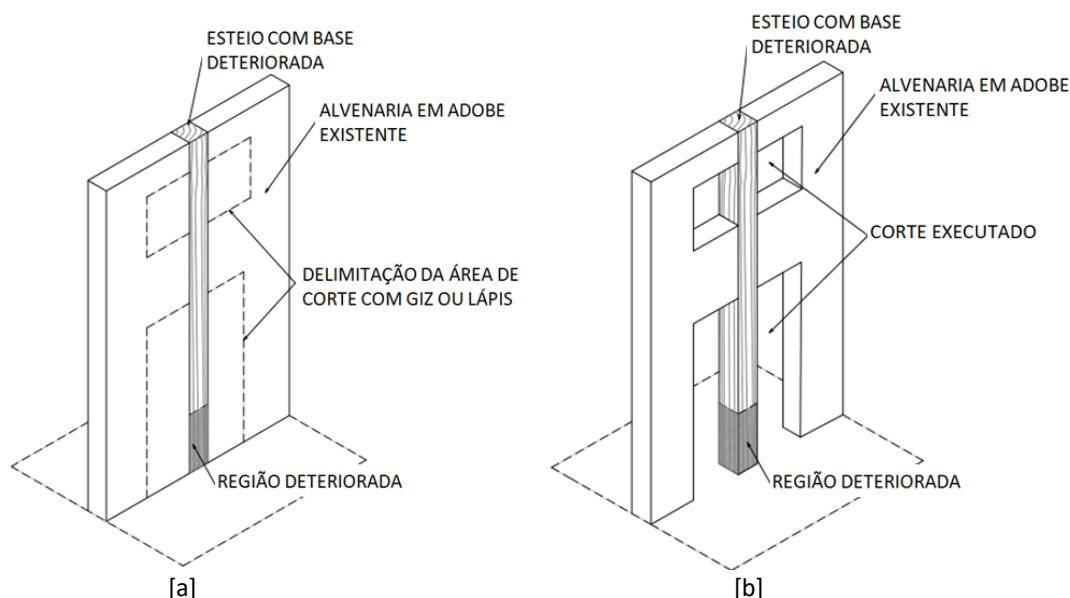
FIGURA 11: [a] Identificação da área a ser reconstituída; [b] Corte da alvenaria em adobe.

permitam a perfeita execução do serviço (Figura 11a).

A alvenaria em adobe existente às proximidades dos esteios será cortada para a montagem do sistema de escoramento e a concretagem do pescoço e bloco de fundação (Figura 11b).

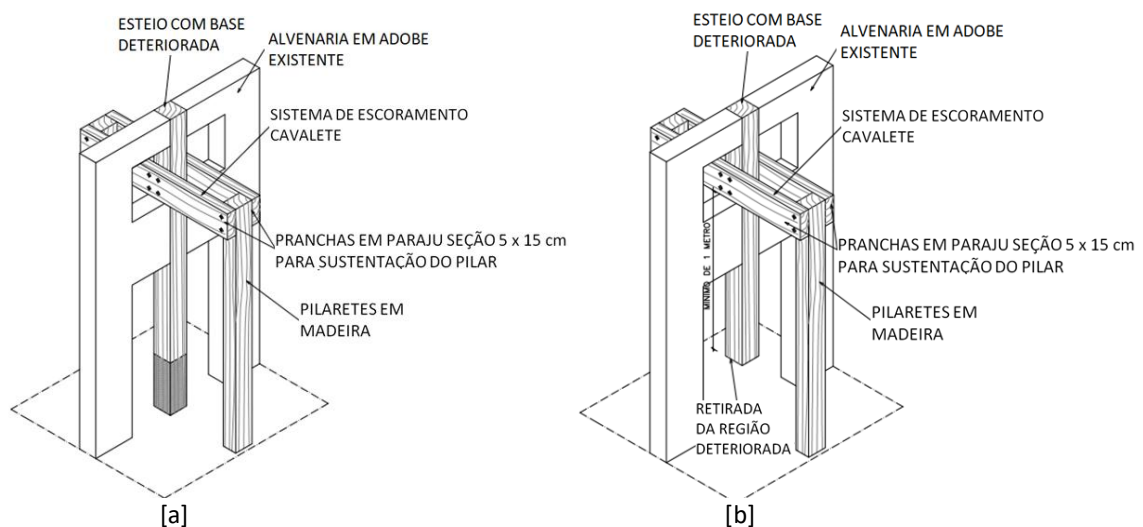
FIGURA 12: [a] Montagem do sistema de escoramento; [b] Corte da região deteriorada.

Após o corte da alvenaria, o sistema de escoramento dos esteios deverá ser montado. O sistema será composto por duas pranchas paralelas em paraju com seção de 5 x 15 cm, colocadas perpendicularmente ao sentido de alvenaria de adobe, parafusadas aos esteios por meio de parafusos de cabeça francesa com porca e arruela de diâmetro nominal de 1/2" (12.5 mm). As pranchas serão apoiadas em suas extremidades por pilaretes de madeira, que devem ser encunhados em suas bases a fim de exercer sobre o esteio uma força vertical ascendente, aliviando a força vertical de compressão da base e possibilitando o corte transversal do esteio (Figura 12a).

A base deteriorada do esteio deve ser cortada transversalmente, após a montagem do escoramento. O sistema de escoramento será ancorado na estrutura a, no mínimo, um metro da região deteriorada (Figura 12b).

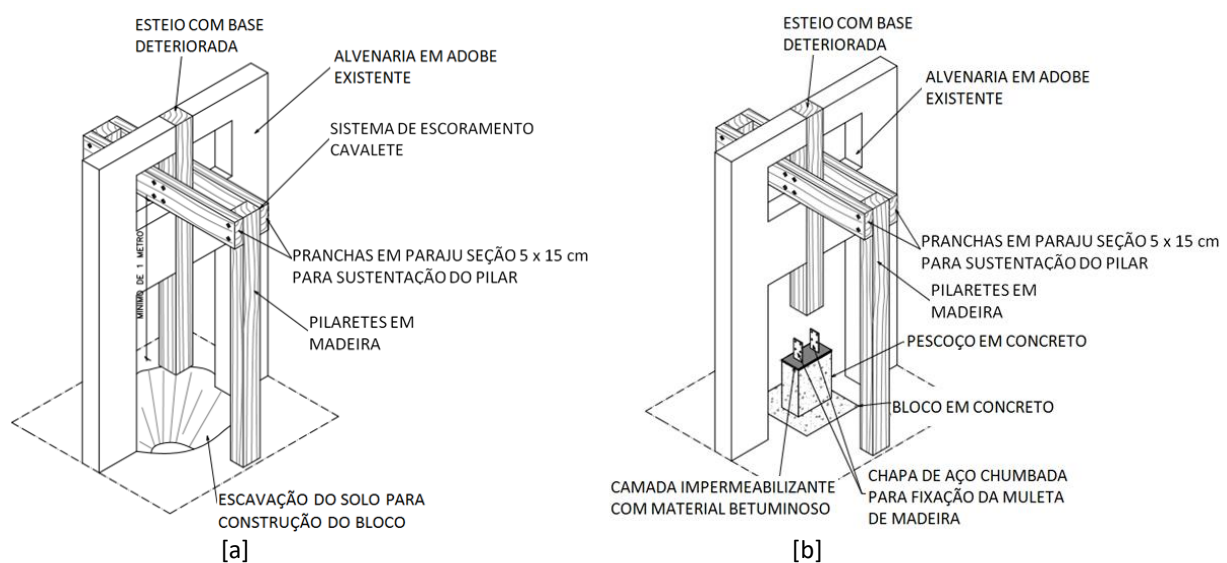
FIGURA 13: [a] Escavação para o bloco de fundação; [b] Concretagem do bloco e pescoço.

deslocamento de solo (Figura 13a).

Após a instalação das formas, o bloco de fundação deverá ser concretado, juntamente com o pescoço, à altura de 50 cm do piso, de acordo com a NBR 6122 (ABNT, 2010). O topo do pescoço deverá ser impermeabilizado utilizando material betuminoso para evitar a ascensão de umidade do concreto para a madeira. As chapas metálicas responsáveis pela ligação entre os elementos de diferentes materiais deverão ser chumbadas no bloco de fundação (Figura 13b).

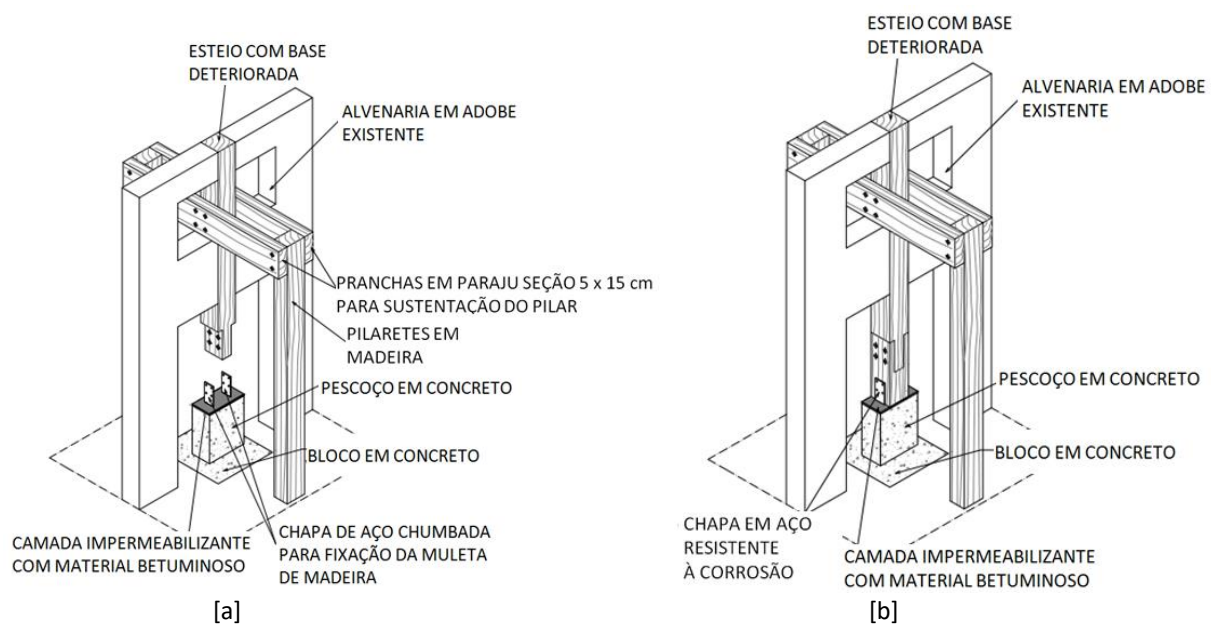
FIGURA 14: [a] Execução de cortes e furos no esteio; [b] Inserção da nova muleta de madeira.
FONTE: Consmara (2016).

A porção não deteriorada dos esteios deverá ser cortada e perfurada em diâmetro nominal de 5/8" (16 mm), para receber nova peça de madeira (muleta). Todos os recortes devem ser pincelados com substrato químico (Figura 14a).

A nova peça de madeira será ligada ao esteio por meio de parafusos de cabeça francesa com porca e arruela de diâmetro nominal igual a 1/2" (12.5 mm) e integradas ao pescoço de

concreto por meio de chapas de aço resistentes à corrosão. A nova base do esteio deverá receber tratamento químico adequado (Figura 14b).

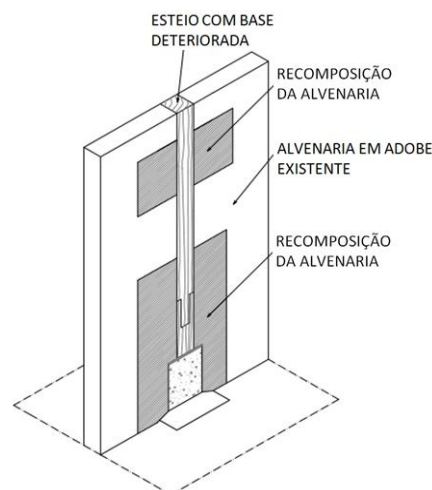
FIGURA 15: Recomposição da alvenaria.
FONTE: Consmara (2016).

O sistema de escoramento deverá ser retirado após a colocação da nova peça de madeira. Os furos executados no esteio serão preenchidos com bóttons de madeira da mesma espécie. Para finalizar, a alvenaria será recomposta, assim como seu acabamento (Figura 15).
