ESTUDO DO DESPLACAMENTO DE MRAF EM RODOVIA DO RIO GRANDE DO SUL: GÊNESE E CORREÇÕES

Study of microsurfacing debonding distress in Rio Grande do Sul highway: genesis and corrections

Rafael Rosa Hallal¹, Márcio da Fonseca Martins², Henrique Otto Coelho³, Luciano Pivoto Specht⁴

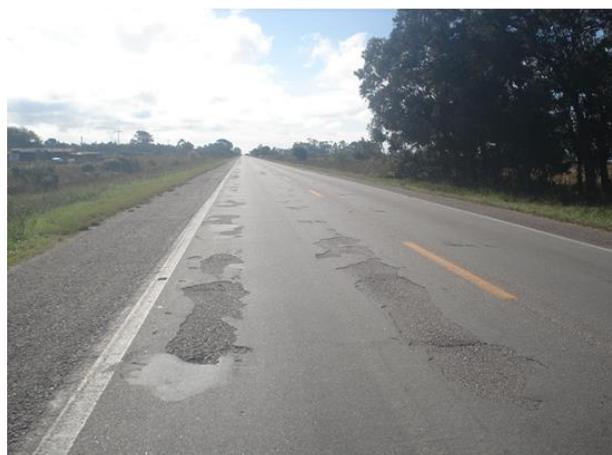
A Figura 1 mostra uma imagem obtida no local durante a visita, mostrando os deslocamentos.

FIGURA 1: Deslocamentos de MRAF nas trilhas de roda.
FONTE: Autoria própria (2017).

- Inicialmente verificou-se o surgimento de manchas superficiais com leve espelhamento de ligante para superfície, indicando não homogeneidade do material asfáltico (emulsão/CAP);
- Nos locais de concentração de ligante inicia-se um processo de deformação plástica (escorregamento localizado) do material, com ocorrência de trincas parabólicas, de

- Após a ocorrência da deformação plástica foi observada a diminuição da espessura do micro revestimento nos locais da patologia;
- Na medida em que esse processo evolui, mais acentuadamente nas trilhas de roda, pela ação do tráfego, aparecem trincas mais severas e a fina camada resultante do MRAF se esfarela e começa a se desprender do substrato.

Dessa forma, as causas de 1 a 5 foram descartadas, pois foram controladas. Possivelmente, a causa mais provável é a sexta. Problemas na usina de MRAF, como na bomba de emulsão (motor, correia, etc.) podem ter distribuído o ligante asfáltico de maneira não uniforme na caixa misturadora, causando um fluxo inconstante de emulsão, que resultou em excesso de ligante em alguns pontos, levando ao escorregamento e, posterior, deslocamento do MRAF nas trilhas de roda.

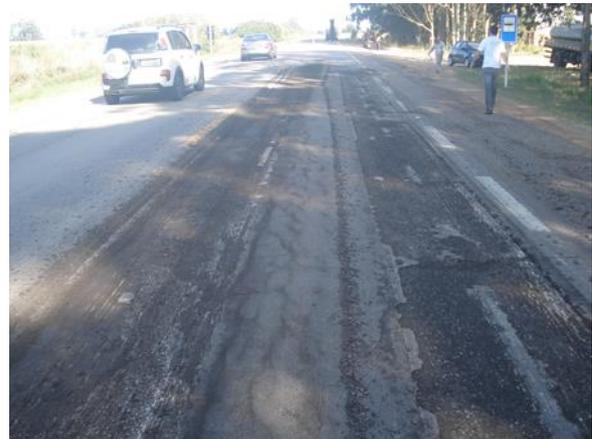
FIGURA 5: Superfície fresada.

Já a limpeza da superfície fresada (Figura 5) foi feita com uma Bobcat equipada com vassoura (Figura 6).

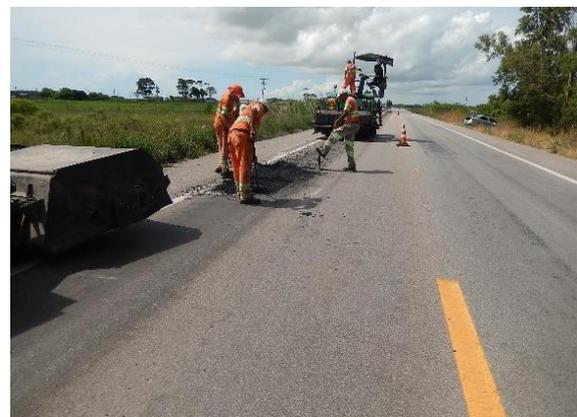
FIGURA 7: Aplicação do CBUQ nas trilhas de roda utilizando uma vibroacabadora.

A aplicação do CBUQ (Figura 7) nas trilhas de roda foi feita utilizando uma vibroacabadora modelo AF 4500 da marca Ciber. Essa correção foi aplicada no dia 24 de janeiro de 2017. Logo, o tempo transcorrido até o momento da avaliação foi de 279 dias.

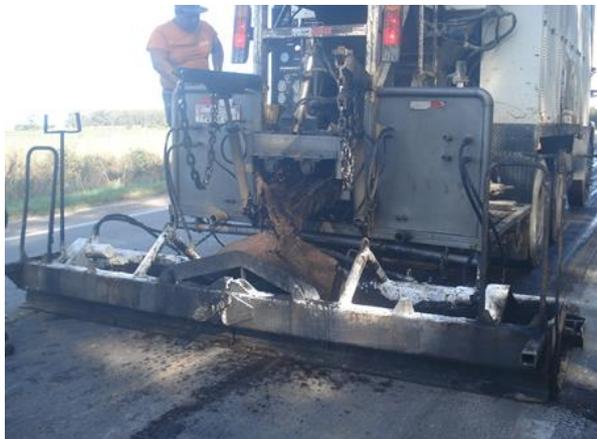
FIGURA 8: Aplicação do MRAF nas trilhas de roda utilizando usina móvel.

A aplicação do MRAF nas trilhas de roda foi feita utilizando uma usina móvel modelo UHR 700 H da marca Romanelli. Essa correção foi aplicada no dia 06 de junho de 2017. Logo, o tempo transcorrido até o momento da avaliação foi de 146 dias (Figura 8).

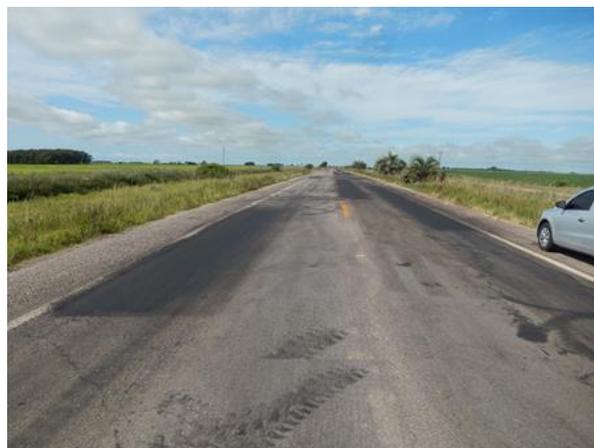
A Figura 9 mostra o resultado da primeira solução empregada: fresagem padrão na espessura da camada de MRAF seguida por aplicação de CBUQ, atendendo a faixa A da especificação 016/91 do DAER (DAER, 1991), nas trilhas de roda.

FIGURA 9: Resultado da primeira solução empregada para a recomposição da camada asfáltica danificada.

Pode-se concluir que as duas soluções de correção de deslocamentos de MRAF nas trilhas de roda, adotadas no presente trabalho, foram satisfatórias para as condições em que foi realizado o estudo.

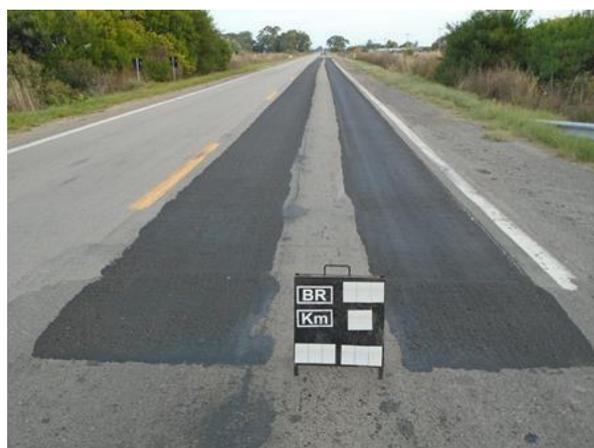
A Figura 10 mostra o resultado da segunda solução empregada: fresagem padrão na espessura da camada de MRAF seguida por aplicação de uma nova camada de MRAF nas trilhas de roda.

FIGURA 10: Resultado da segunda solução empregada.
