# ANÁLISE DO ESTADO DE DEGRADAÇÃO DOS TÚNEIS DA ANTIGA CERVEJARIA RITTER, NA CIDADE DE PELOTAS/RS

## Analysis of the state of degradation of tunnels of antique Ritter Beer, in the city of Pelotas/RS

A edificação estudada neste trabalho localiza-se no subsolo de um prédio histórico, um dos túneis da antiga Cervejaria Ritter.

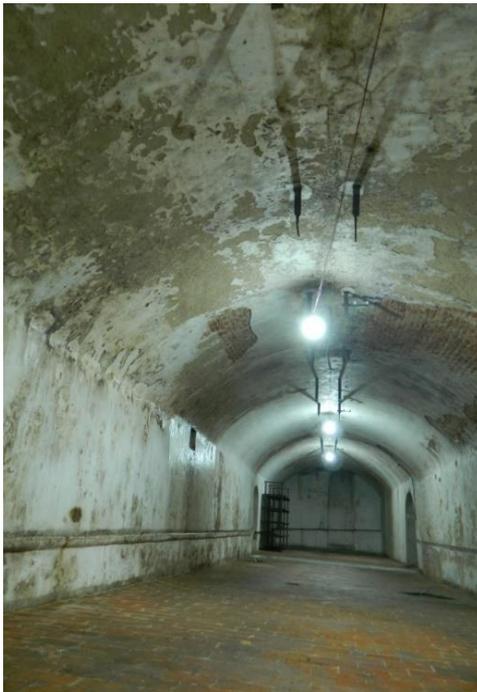
**FIGURA 3:** Túnel 02.  
**FONTE:** Dos autores (2017).

A Figura 3 apresenta uma vista geral do túnel 02, objeto de estudo deste trabalho. Por se tratar de uma edificação que se encontra no subsolo, a água presente não provém somente da umidade do ar, mas também do solo. Outro fator relevante é que nas proximidades do local encontrava-se o canal Santa Bárbara, o qual teve seu curso alterado em 1910, com projeto do engenheiro Alfredo Lisboa, devido ao crescimento populacional e com o intuito de liberar área construtiva em espaços nobres da cidade, com desague no canal São Gonçalo (Soares, 2002).

Duas semanas antes da realização do levantamento fotográfico, os túneis foram limpos com uma mistura de água e solução clorídrica, aplicada com lavadora de alta pressão, pois o subsolo encontrava-se em estado precário, uma vez que nos últimos anos estava servindo como espaço para depósito de objetos em desuso e entulhos, além do desgaste devido à ação do tempo e a atuação de agentes climáticos e biológicos.

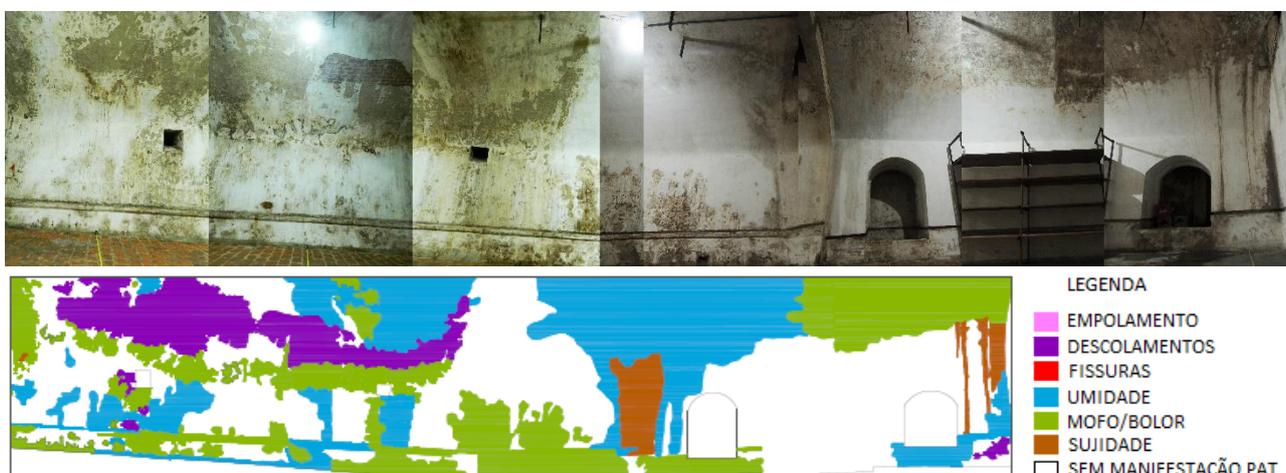
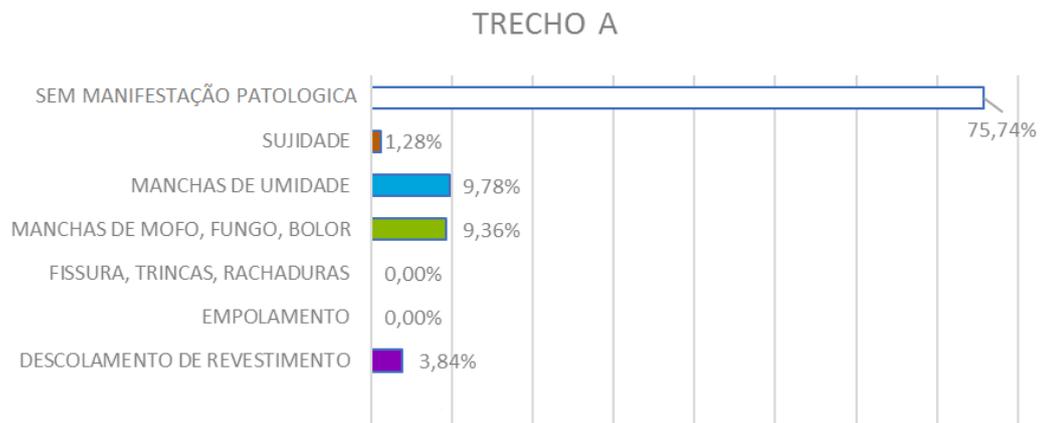
**FIGURA 5:** Trecho A.

O tipo de manifestação patológica que apresentou maior incidência foi mancha de mofo ou bolor, representadas nas vistas pela cor verde. O trecho A apresentou predominância de manchas de umidade seguida por mofo ou bolor, conforme Figuras 5 e 6. Não foi possível identificar o que se encontra ao lado do muro de divisa da face do trecho A, porém, devido ao túnel encontrar-se no subsolo acredita-se que seja algum tipo de camada mineral.

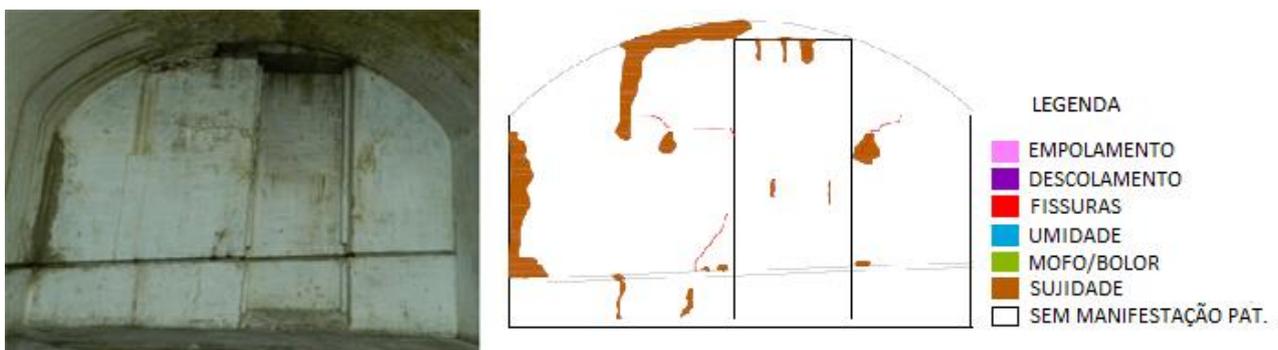
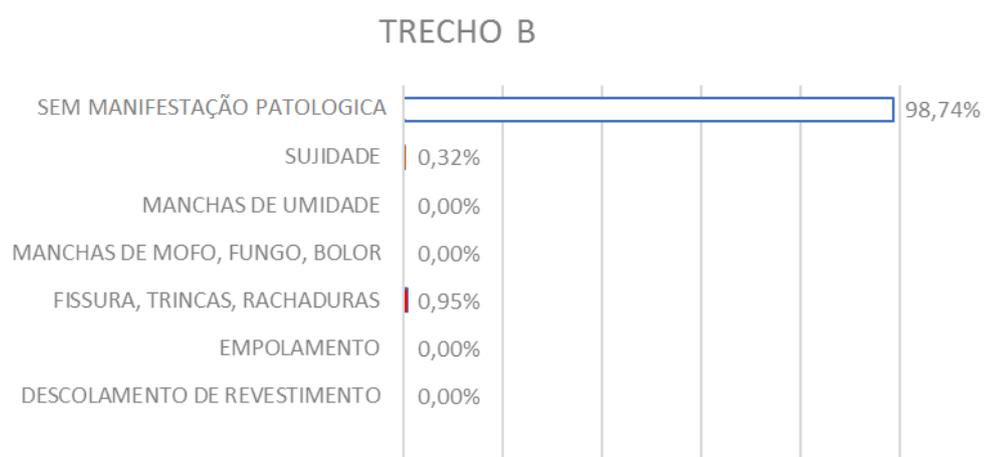
**FIGURA 7:** Trecho B.  
**FONTE:** Dos autores (2017).

No trecho B, encontrou-se predomínio de algumas fissuras, sendo este, o trecho que apresentou menor quantidade de manifestações patológicas, como mostram as Figuras 7 e 8. Como

ocorrido no trecho A também não foi possível identificar a divisa desta face, acredita-se que a mesma seja composta por algum tipo de camada mineral.

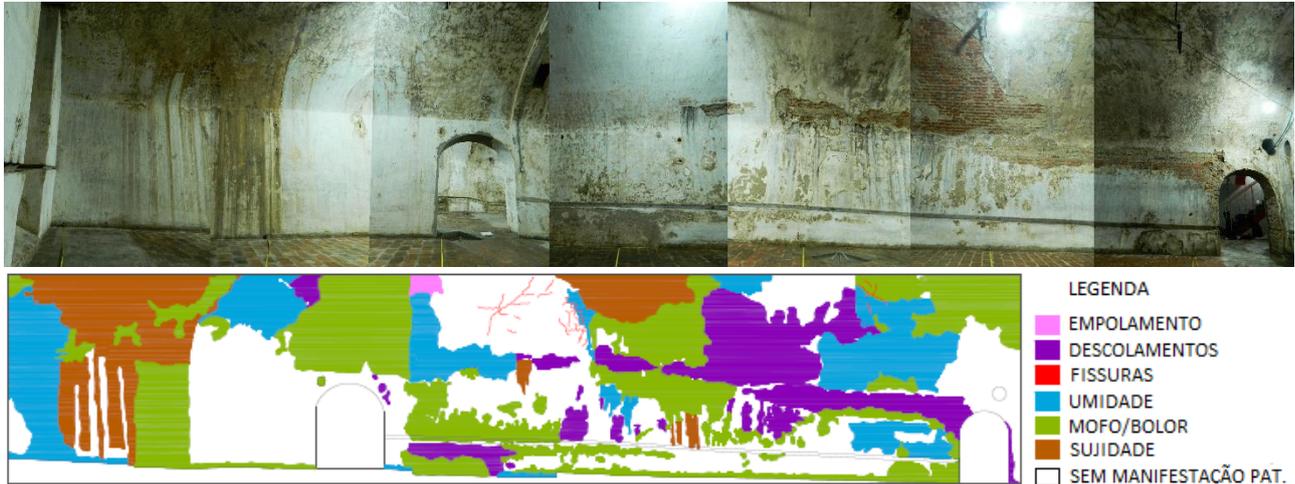
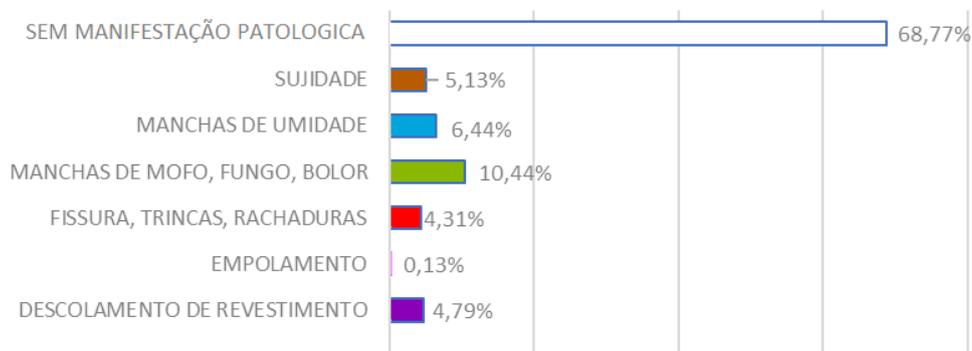
**FIGURA 9:** Trecho C.  
**FONTE:** Dos autores (2017).

O trecho C foi o que apresentou maior quantidade de manifestações patológicas em termos de área de incidência e em tipologia. Neste trecho mapeou-se a presença de mofo ou bolor, umidade, sujidade, descolamentos, fissuras e empolamento, conforme apresentado nas Figuras 9 e 10. A face deste trecho faz divisa com o túnel 01,

ou seja, trata-se de uma parede divisória entre dois túneis.

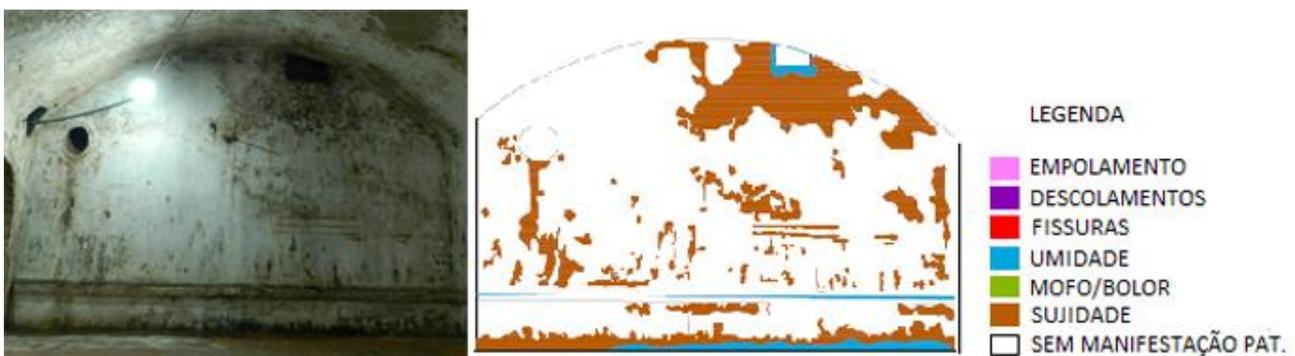
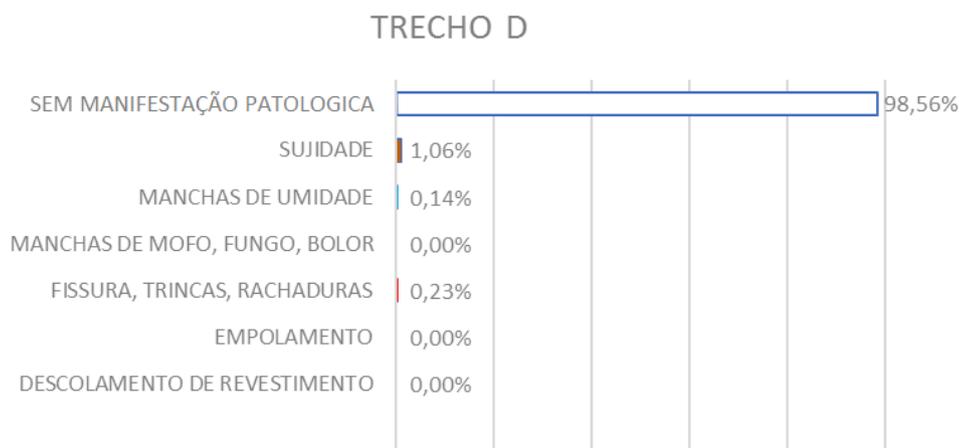
**FIGURA 11:** Trecho D.  
**FONTE:** Dos autores (2017).

O trecho D possui sujidade, fissuras e umidade, conforme demonstram as Figuras 11 e 12. Este trecho também possui sua face voltada para uma divisória interna, uma pequena área denominada como acesso ao terraço, apesar de encontrar-se atualmente fechada.
