CARACTERIZAÇÃO DE DANOS EM EDIFÍCIOS HISTÓRICOS: ESTUDO DE CASO EM QUATRO EDIFICAÇÕES DO MÉDIO OESTE DO RN

Damage Characterization in Historic Buildings: Case Study in Four Buildings at Rio Grande Do Norte (Brazil)

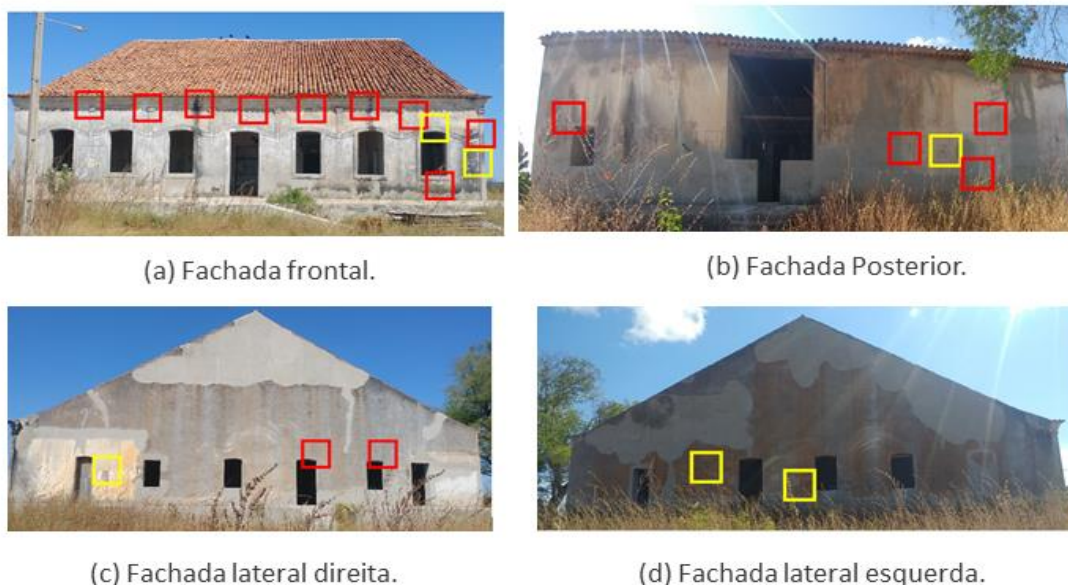
Desta forma, a vistoria foi realizada na pintura, revestimento/alvenaria, piso e cobertura, visualizando as seguintes manifestações patológicas: A pintura da edificação está desgastada e apresenta problemas como manchas, mofo e descascamento; A casa possui uma alvenaria de tijolos maciços comum de barro e seu

revestimento aparenta ser uma argamassa de cimento, areia, barro e água, e nesse conjunto foi observado problemas como desgaste, manchas, deslocamento, fissuras e trincas; No piso foi possível verificar o deslocamento, desgaste e rachaduras; A cobertura é composta por telhas colônias e madeiramento com troncos de carnaúba, e apresenta flechas no madeiramento e deterioração.

FIGURA 3: Mapeamento de manifestações nas fachadas da casa da Fazenda Sabe Muito.

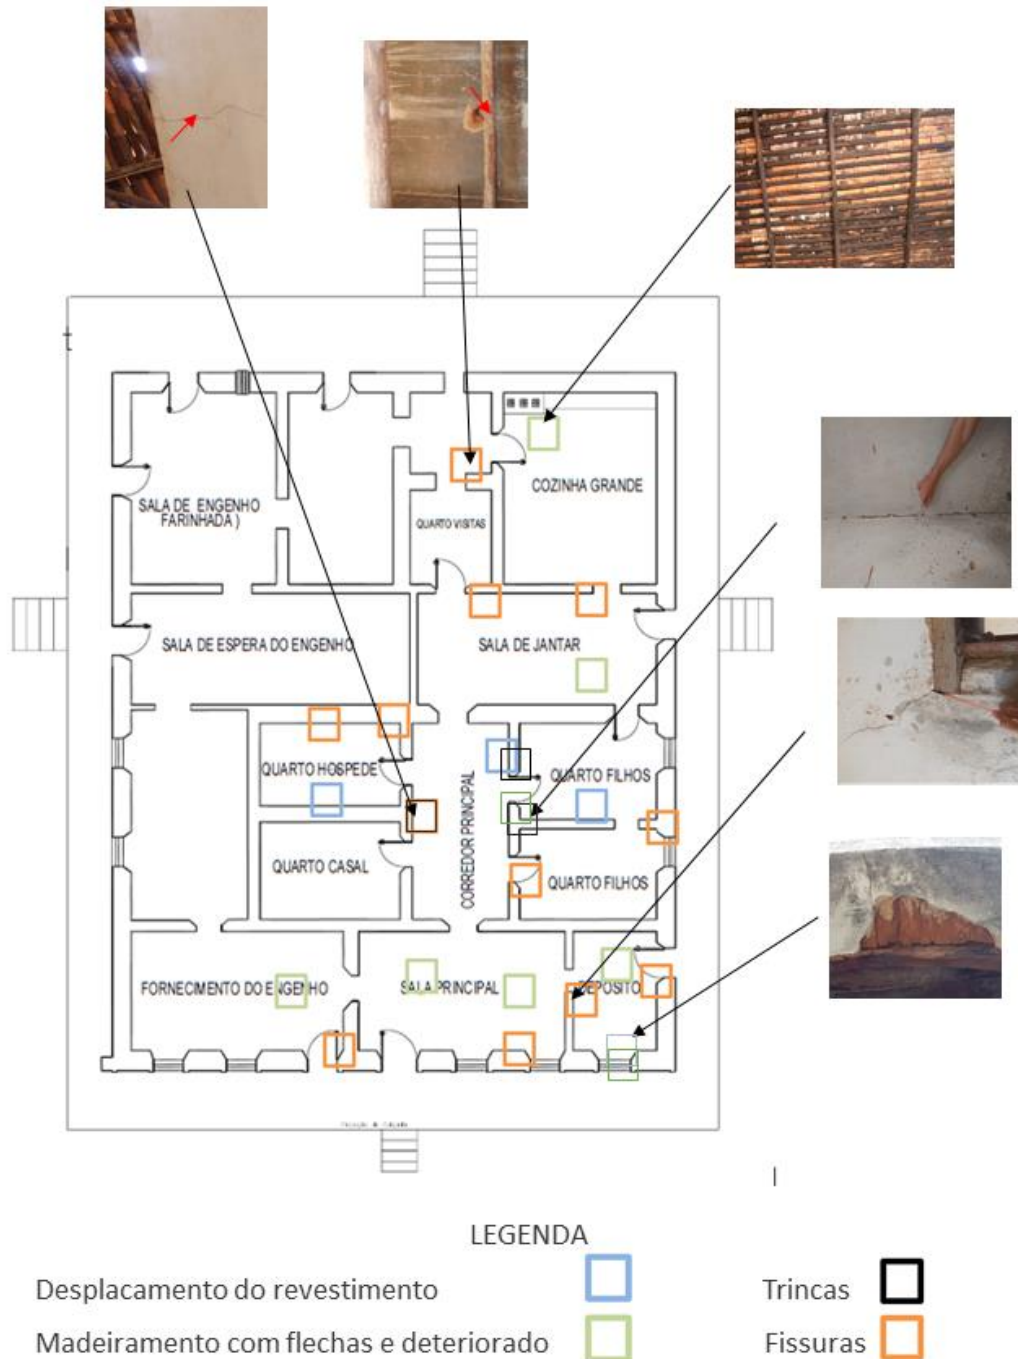
FIGURA 4: Mapeamento de manifestações na parte interna da Casa da Fazenda Sabe Muito.
FONTE: Planta baixa: Adaptado de Oliveira (2017). Demais ilustrações: Autoria Própria.

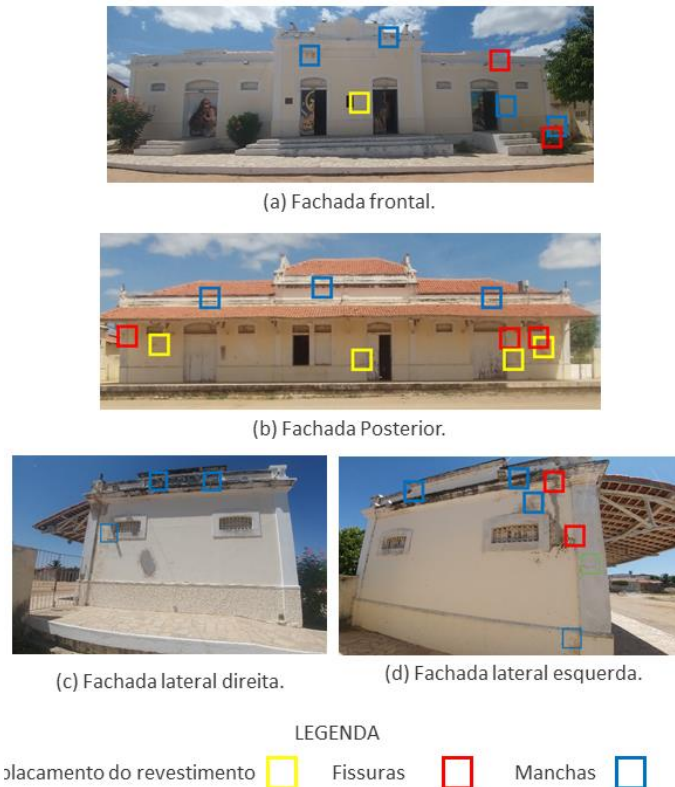
As manifestações patológicas encontradas na edificação foram na pintura, revestimento/alvenaria e forro de gesso. Na pintura foram identificados descascamento e manchas. No revestimento/alvenaria foi identificado fissuras e trincas. Nos pilares foram

encontradas fissuras. No forro de gesso foi visualizado fissuras e manchas.

FIGURA 5: Mapeamento de manifestações nas fachadas da casa da Cultura Popular.
FONTE: Autoria Própria.

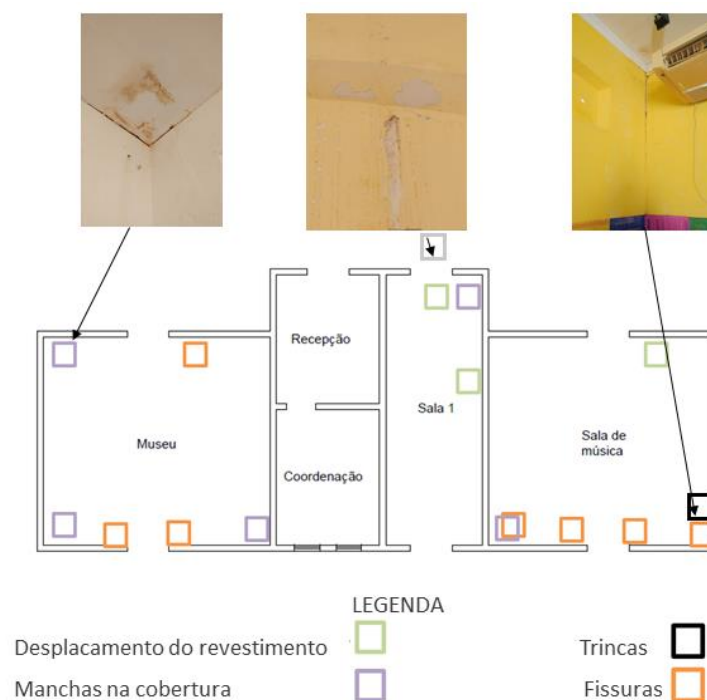
FIGURA 6: Mapeamento de manifestações na parte interna da Casa da Cultura Popular.
FONTE: Autoria Própria.
