MANIFESTAÇÕES PATOLÓGICAS EM PONTES DE CONCRETO ARMADO NO RIO ITAJAÍ-MIRIM (BRUSQUE/SC)

Pathological manifestations in reinforced concrete bridges in Itajaí-Mirim river (Brusque / SC)

André Felipe Bozio¹, Fabiane Fisch²

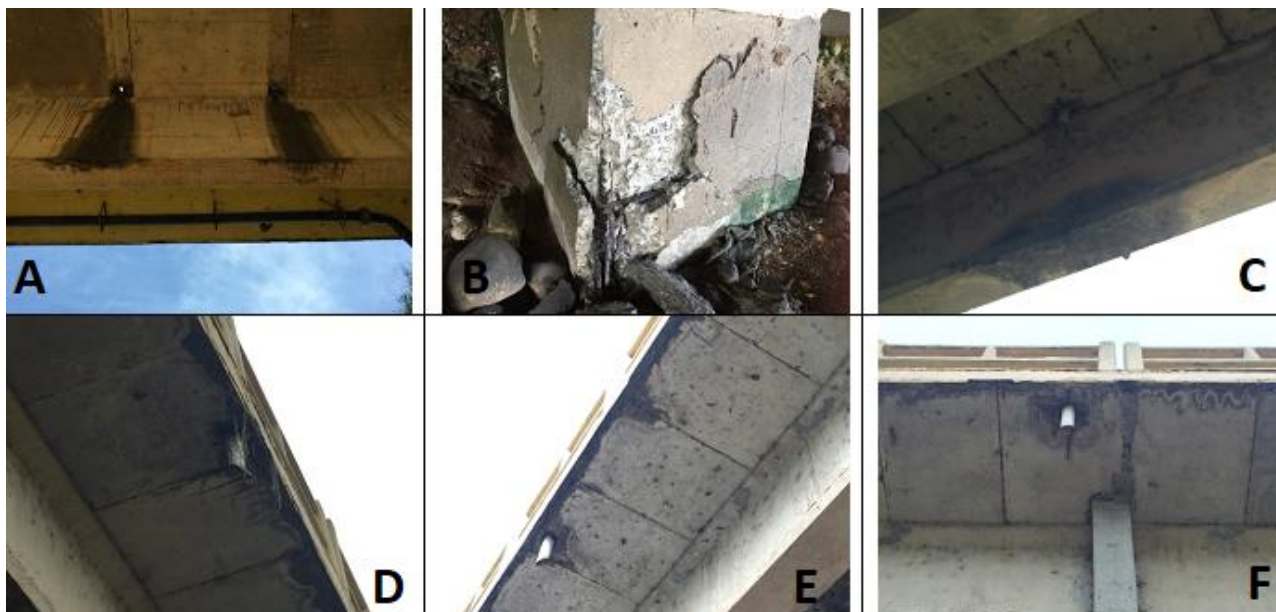
As principais manifestações patológicas identificadas nas estruturas das cinco pontes avaliadas foram manchas de infiltração, desagregação do concreto e corrosão das armaduras nas pingadeiras, com 23,26% das ocorrências (n=60); seguidas por manchas de infiltração, desagregação do concreto e corrosão das armaduras nas vigas longarinas e desagregação do concreto e corrosão das armaduras nas pingadeiras com 17,05% das ocorrências (n=44); e manchas de infiltração nas pingadeiras das vigas longarinas e manchas de infiltração, desagregação do concreto e corrosão das armaduras (nas pingadeiras) das lajes de passeio com 11,63% das ocorrências (n=30). As demais manifestações patológicas somadas representam

19,38% (n=50) (Figura 2; Tabela 4). Não registramos nas 5 pontes analisadas manifestações patológicas associadas ao guarda-corpo (ponte 1,3,4,5), guarda-rodas (ponte 1,2,3,4), encontros (ponte 1, 2,3,4), laje de passeio (ponte 1,3), pingadeiras (ponte 3,5), pilares (ponte 2,4), vigas transversinas (ponte 1,2,4,5,) e vigas longarinas (ponte 3,5).

FIGURA 2: Principais manifestações patológicas identificadas: A = manchas de infiltração na ponte 1; B = desagregação do concreto e corrosão das armaduras na ponte 1; C = manchas de infiltração nas pingadeiras das vigas longarinas da ponte 4; D e E = manchas de infiltração, desagregação do concreto e corrosão das armaduras da laje de passeio da ponte 4; F = manchas de infiltração, desagregação do concreto e corrosão das armaduras nas pingadeiras.
Fonte: Elaboração própria.
