ENSAIO DE POTENCIAL DE CORROSÃO E METODOLOGIA GDE/UnB PARA ANÁLISE DA ESTRUTURA DE CONCRETO ARMADO: ESTUDO DE CASO EM LAURO DE FREITAS – BA

Corrosion potential test and GDE/ Unb methodology for analysis of the armed concrete structure: Case study in Lauro de Freitas – BA

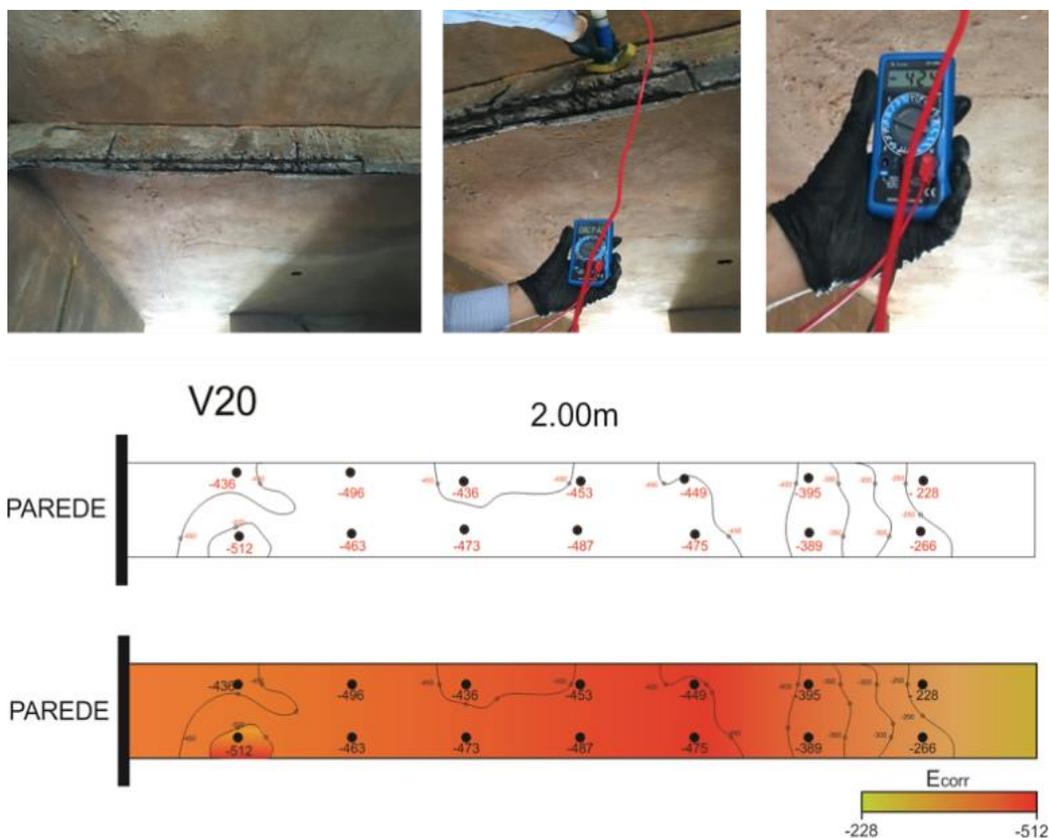
FIGURA 9: Representação da viga (V20) com os valores de E_{corr} (mV) e o mapa de contorno.

Na viga V20 foram observadas regiões com um alto nível de probabilidade de corrosão da estrutura, apresentando gradientes de potenciais de corrosão que variavam desde -228 mV a -512 mV (Figura 9). Por outro lado, na viga V26 os valores de potenciais de corrosão tiveram um intervalo entre -315 mV a -563 mV (Figura 10). Importante destacar que para a V20, o mapa equipotencial destaca zonas de maior intensidade na região central, conforme constatado em fotos pela exposição direta dos estribos e armaduras positivas. Por outro lado, na V26 a diferença de potencial foi maior na zona mais distante da parede interna, próximo ao pilar 15, além de pontos isolados de alta intensidade em regiões aleatórias.

Verifica-se nas duas situações que os valores mais eletronegativos estão na medida em que se aproxima da área externa da edificação e na parte central. Prontamente, percebe-se que a corrosão desencadeou para o lado mais exposto às intempéries, onde a concentração de umidade é mais intensa e a probabilidade do processo de corrosão eletroquímica é maior. Alguns fatores, de acordo com Helene (1993), podem interferir nos resultados, como: qualidade, estado e espessura do revestimento do concreto apresentando elevada resistividade; frente de carbonatação e de cloretos; correntes erráticas eventuais; temperatura; elevada concentração do eletrólito. Medeiros et al. (2017) aplicaram o método do potencial de corrosão em ensaios laboratoriais, a fim de fornecer informações ao uso correto deste tipo de método e constataram possíveis fatores de influências nas medidas de potencial de corrosão como: teor de umidade do concreto, relação água/cimento, espessura do revestimento das armaduras e grau de contaminação por cloretos. Desse modo, não anula a hipótese dos resultados obtidos terem sido motivados por algum dos fatores descrito acima.

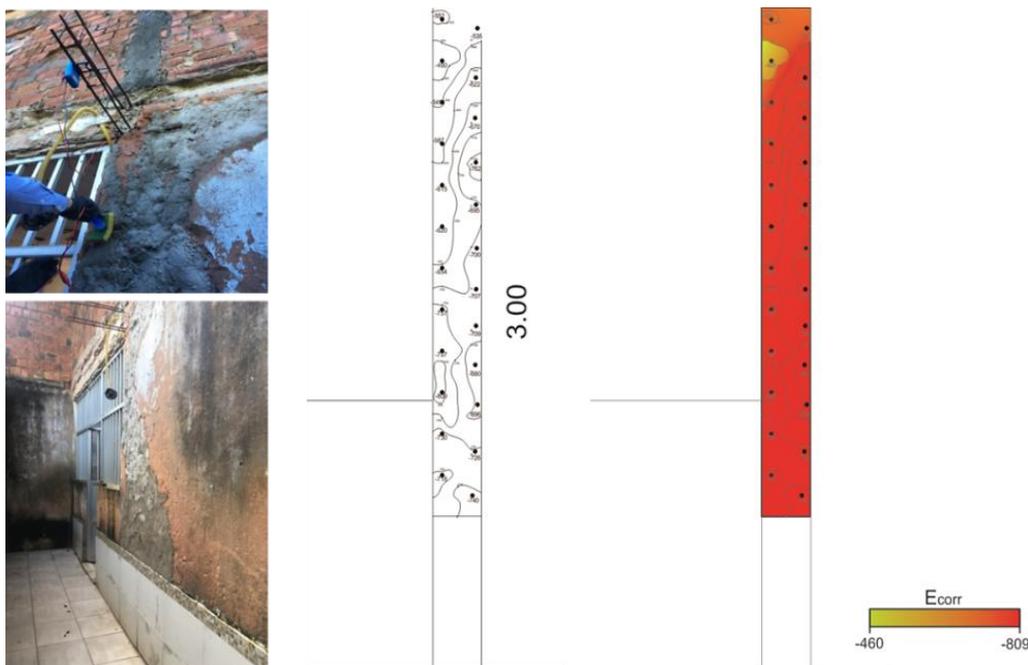
FIGURA 12: Representação do pilar (P9) com os valores de Ecorr (mV) e o mapa de contorno.

Para a estrutura do pilar P9, os resultados de medida de potencial de corrosão (E_{corr}) obtidos variaram de -460 mV a -809 mV, valores maiores do que encontrados para as vigas. No pilar 17 constatou-se situação análoga, com alta probabilidade de corrosão com valores entre -441 mV a -848 mV. O mapa equipotencial representado nas figuras demonstra a ocorrência de uma corrosão generalizada na peça estrutural. Em resumo, observam-se falhas de execução que são visíveis como nichos de concretagem e cobertura deficiente, o que pode ter acelerado o processo de deterioração do concreto. Os valores encontrados de medida do potencial de corrosão foram os mais elevados e ocorreram próximos à base do pilar, com valores de -809 mV para o pilar P9 e -848 mV para o pilar P17, o que pode ter uma relação com maior exposição aos agentes agressivos e presença de umidade nesta região.

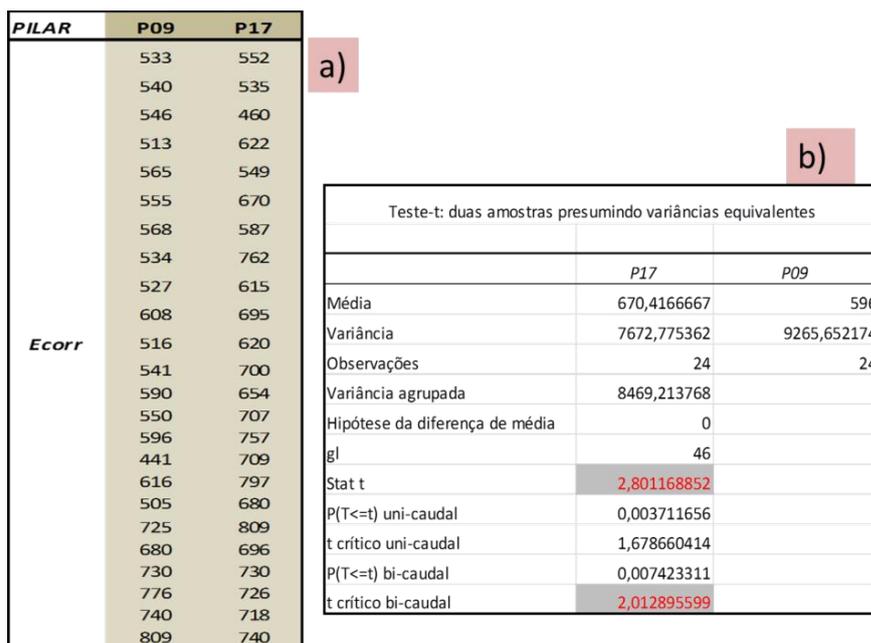
FIGURA 14: Representação [a] dos valores de Ecorr da Pilar P09 e P17 e [b] teste estatístico.

Confrontando os resultados t crítico bi-caudal com Stat t, observa-se que o valor da Stat t é maior que o valor t crítico bi-caudal. Entende-se então que a hipótese nula (H0) é rejeitada, presumindo assim que a média dos valores do potencial de corrosão coletada dos pilares apresenta diferença estatística significativa. Nesse sentido, pode-se afirmar que, embora os valores do potencial de corrosão analisados estejam próximos, não se pode afirmar que estão na mesma intensidade. Uma hipótese pode estar relacionada à qualidade do concreto e ao local de exposição que interferem no processo de intensificação da corrosão.

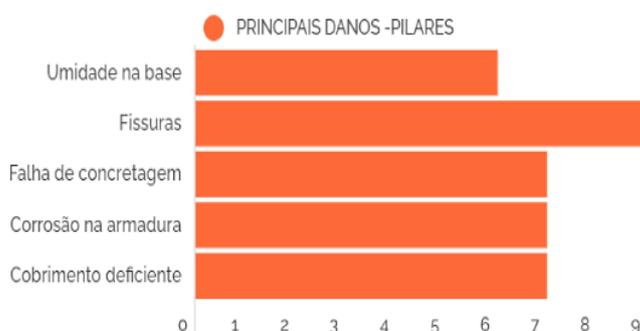
FIGURA 15: Gráfico dos danos com maior frequência nos pilares.

Na família dos pilares, em um total de 21, cerca de 40% (nove pilares) apresentam algum tipo de deterioração e a maioria sendo pilares externos que sofrem com as influências climáticas. As principais ocorrências detectadas foram por cobrimento deficiente, corrosão das armaduras, desagregação, deslocamento, falha de concretagem, fissuras e umidade na base. Isso se deve ao caráter de falhas congênicas, construtivas e adquiridas da edificação, com destaque para os materiais empregados; cobrimento deficiente das armaduras e falta de manutenção. A Figura 15 mostra, proporcionalmente, a incidência dos principais danos.

Nos pilares constatou-se que o nível de deterioração esteve entre baixo (22%) e crítico (78%). Isso significa que a maioria dos pilares que apresentam manifestações patológicas precisam passar por uma intervenção para reparos, segundo a tabela de classificação dos níveis de deterioração do elemento.

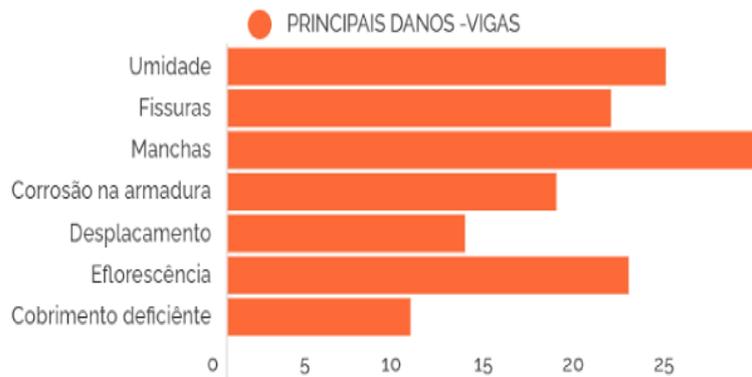
FIGURA 16: Gráfico dos danos com maior frequência nas vigas.

Na família das vigas, no total de 30, cerca de 97% (vinte e nove vigas) apresentam algum tipo de deterioração (Figura 16). As vigas externas foram afetadas pelo mesmo motivo dos pilares e as vigas internas no pavimento superior e, por sofrerem também influência das intempéries, foram as mais afetadas com maior número de danos nas estruturas. As principais ocorrências foram por corrosão das armaduras, deslocamento, eflorescência, fissuras, cobertura deficiente, manchas e umidade.

Para as vigas, constataram-se situações do nível de deterioração entre baixo a crítico. Foram obtidos resultados variáveis entre baixo (43%), médio (13%), sofrível (4%) e crítico (40%). Neste caso, a medida a ser tomada envolve desde manutenção preventiva à inspeção especial.

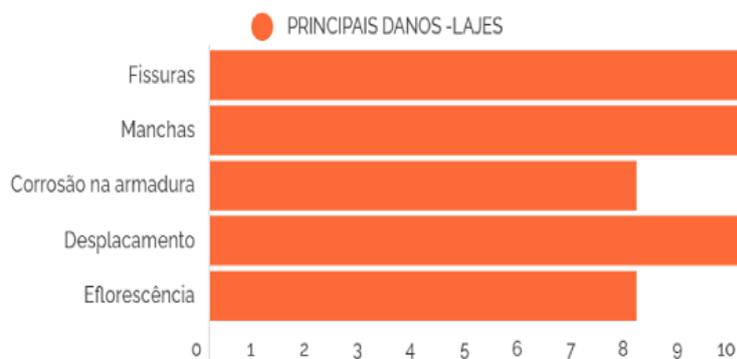
FIGURA 17: Gráfico dos danos com maior frequência nas lajes.

Na família das lajes, no total de 10, 100% apresentam algum tipo de manifestação patológica, o que tem relação com as falhas construtivas, congênitas e adquiridas da edificação. A Figura 17 mostra, proporcionalmente, a incidência descrita.

Quanto à situação das lajes não foram obtidos resultados diferentes dos pilares e vigas, com níveis de deterioração entre médio a crítico. Os resultados foram de médio (20%), sofrível (10%) e crítico (70%). Como o nível de deterioração da laje é considerado como crítico, existe uma necessidade por intervenção imediata.
