## MANIFESTAÇÕES PATOLÓGICAS EM PAVIMENTOS DE CONCRETO: ANÁLISE EM ARMAZÉNS DO PORTO DE RIO GRANDE

### Pathological manifestations in concrete pavements: analysis of warehouses at the Port of Rio Grande

Ingrid Jordana Girardi <sup>1</sup>, Jorge Luiz Oleinik Nunes <sup>2</sup>, Luciano Lopes da Silva <sup>3</sup>, Alessandra Buss Tessaro <sup>4</sup>, Jorge Luiz Saes Bandeira <sup>5</sup>, Flávia Costa de Mattos <sup>6</sup>

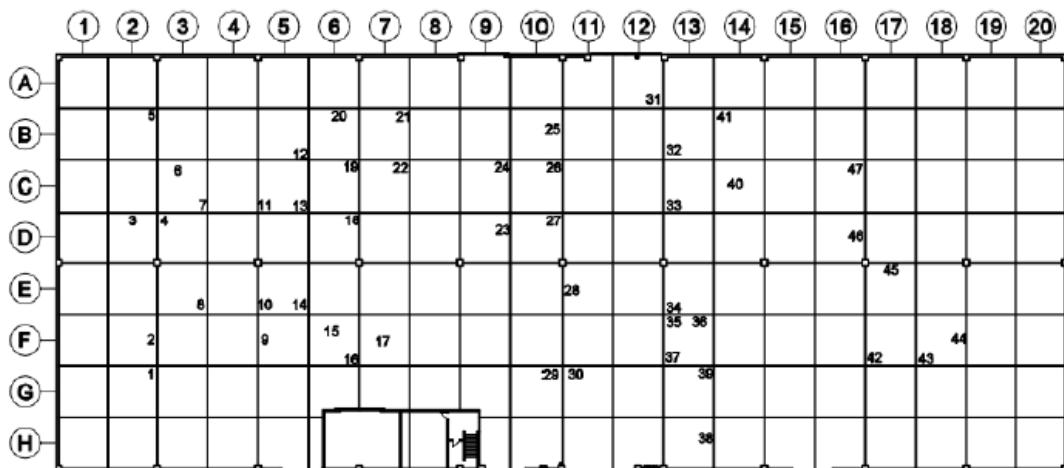
FIGURA 5: Mapeamento de manifestações patológicas no armazém B2.

A partir da inspeção visual e mapeamento das manifestações patológicas nos pavimentos de concreto estudados, foi possível identificar os tipos de patologias presentes nas estruturas. No armazém B2, foram identificados cinco tipos de manifestações patológicas: abrasão, delaminação, empenamento, esborcimento e fissuras de retração. As regiões em que as manifestações patológicas foram verificadas estão descritas a seguir:

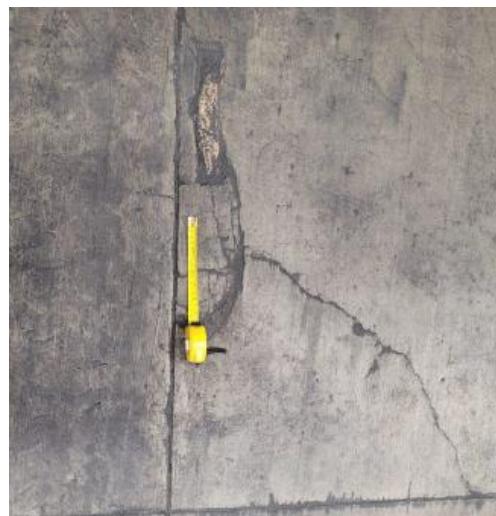
- Abrasão: 2, 6, 8, 11, 12, 13, 21, 23, 47 (Figura 6);

**FIGURA 6** - Abrasão - região 47

A presença de desgaste por abrasão nos pavimentos estudados pode estar diretamente ligada ao alto tráfego imposto à estrutura. Esta manifestação está relacionada à qualidade e características dos materiais do concreto, ao traço utilizado e à resistência aos esforços causados pelo tráfego de veículos. Segundo Silva e Mendes (2018), a abrasão pode ser acentuada pelo aumento do tráfego e pela inadequada resistência dos materiais do concreto. De acordo com Pereira e Lima (2021), a exposição do pavimento a essas condições pode resultar na perda gradual da superfície do pavimento, comprometendo sua eficácia e durabilidade, como identificado em alguns dos pavimentos estudados.

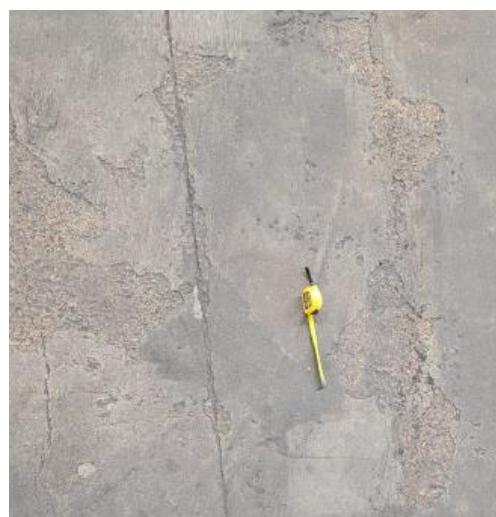
- Delaminação: 24, 29, 31 (Figura 7), 38, 39, 44;

**FIGURA 7** - Delaminação - região 31

A delaminação pode resultar da falta de aderência entre as camadas do concreto e pode ser ocasionada por contaminações durante a execução, erros na mistura dos materiais ou problemas no processo executivo, especialmente na fase de acabamento. Segundo Ribeiro e Souza (2019), a falta de aderência entre as camadas pode ser causada por contaminações como sujeira e umidade, que interferem na aderência do concreto. Além disso, erros na mistura dos materiais, como a proporção inadequada de cimento e agregados, e problemas na fase de acabamento, como o acabamento inadequado da superfície, são frequentemente citados como causas de delaminação (MELO; CASTRO, 2020).

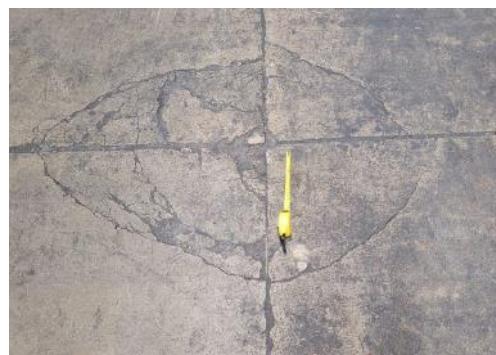
- Empenamento: 1,4, 5, 7, 8, 10, 11, 12, 13, 16, 18, 19, 21 (Figura 8), 22, 23, 25, 28, 30, 32, 33, 34, 35, 37, 41, 42, 43 e 47;

**FIGURA 8** - Empenamento - região 34

O empenamento identificado em alguns dos pavimentos de concreto reforçado com fibras pode ser originado por variações volumétricas durante o processo de cura. Segundo Silva et al. (2021), o empenamento pode ocorrer devido a diferentes taxas de secagem e expansão do concreto, especialmente quando há adição de fibras que podem alterar as propriedades volumétricas do material. No trabalho de Costa e Pereira (2023) discutem que a cura inadequada, que pode levar a variações térmicas e de umidade, também é um fator contribuinte para esse tipo de patologia

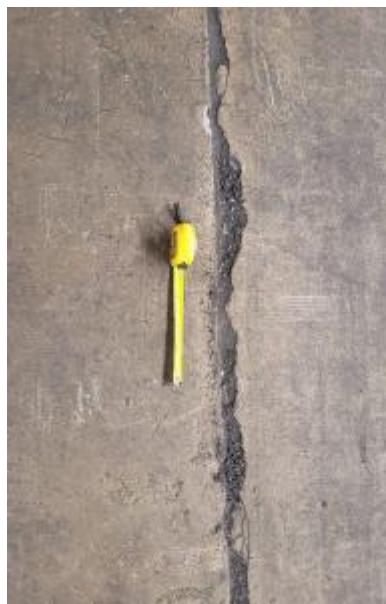
- Esvorcionamento: 1, 4, 5, 7, 9, 10, 11, 12, 13, 14, 16, 18, 19, 22 (Figura 9), 23, 25, 28, 30, 37, 38, 39, 40, 44, 45;

**FIGURA 9** - Esvorcionamento - região 26

O esborcinamento identificado nas estruturas pode ser causado pelo impacto das rodas dos veículos ou pelo esmagamento de materiais incompressíveis no interior das juntas. Além disso, a ausência ou perda de selantes nas juntas dos pavimentos pode contribuir para essa manifestação. De acordo com Oliveira et al. (2019), o impacto repetitivo das rodas e a presença de materiais incompressíveis podem levar ao esborcinamento e à degradação das juntas. A falta de selantes adequados também pode comprometer a integridade das juntas, permitindo a entrada de água e outros agentes agressivos, como discutido por Santos e Almeida (2022).

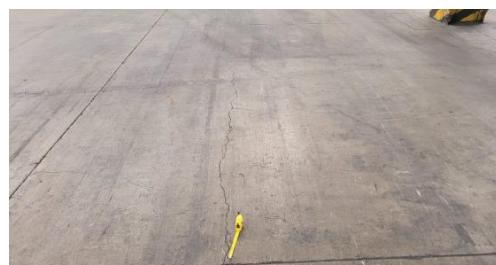
- Fissuras de retração: 2, 3, 6, 7, 9, 13, 15, 17, 18, 19, 20, 23, 24, 36, 39, 40 (Figura 10), 45, 46.

**FIGURA 10** - Fissura por retração - região 40

As fissuras de retração observadas nos pavimentos podem ser causadas por diversos fatores, incluindo a utilização de um concreto com características de elevada retração, quantidade e posicionamento inadequado das juntas, armaduras insuficientes, atraso no corte das juntas e processo de cura deficiente. De acordo com Silva (2016), o uso de concreto com alta retração pode aumentar a propensão a fissuras, enquanto Carvalho e Santos (2018) destacam que o posicionamento incorreto das juntas e a armadura inadequada são fatores críticos na formação de fissuras. Além disso, o atraso no corte das juntas e a cura deficiente são frequentemente citados como causas de fissuras de retração por secagem (LIMA et al., 2017).

Para fissuras de retração, recomenda-se a implementação de armaduras adequadas na face superior do piso, como telas eletrosoldadas de aço CA-60 e o uso de concreto com retração compensada. Quando essas fissuras já estão presentes, é necessário avaliar a sua atividade e, se necessário, realizar a costura na placa de concreto.

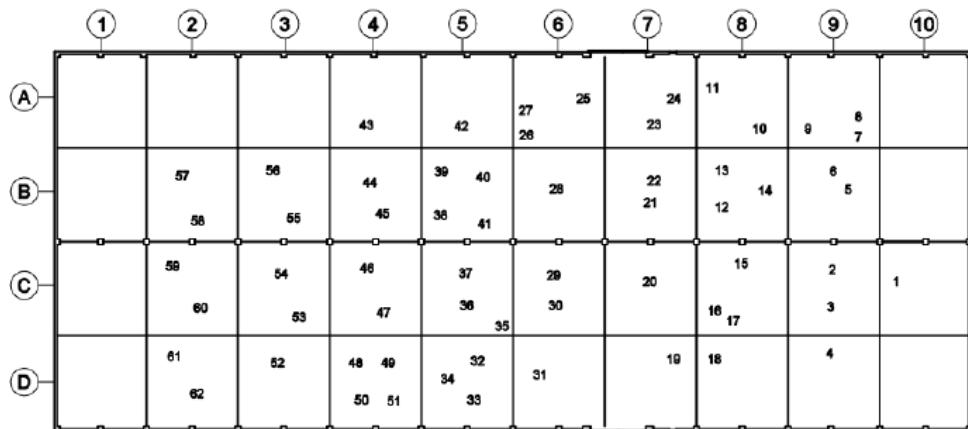
**FIGURA 11:** Mapeamento de manifestações patológicas no armazém B3.

No armazém B3 (Figura 11), foram identificados quatro tipos de manifestações patológicas: abrasão, empenamento, esborcinamento e fissuras de retração.

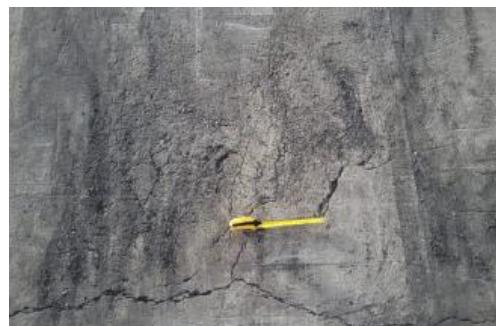
- Abrasão: 9, 13, 14, 23, 24, 25, 28, 30, 37, 38, 39, 40 (Figura 12), 49, 52, 54;

**FIGURA 12:** Abrasão - região 40.

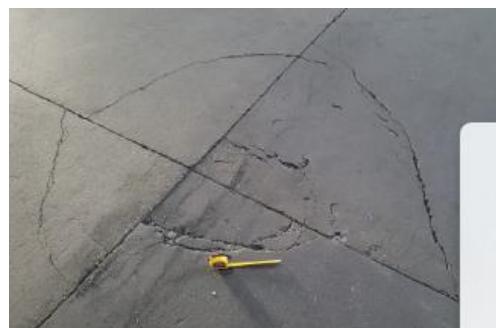
- Empenamento: 35 (Figura 13);

**FIGURA 13:** Empenamento - região 35.

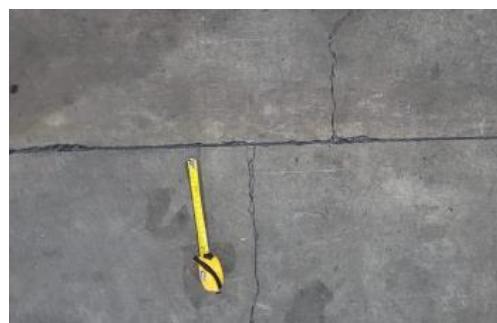
- Esvorcionamento: 4, 6, 7, 8, 26, 27 (Figura 14), 43, 61;

**FIGURA 14:** Esvorcionamento - região 4.

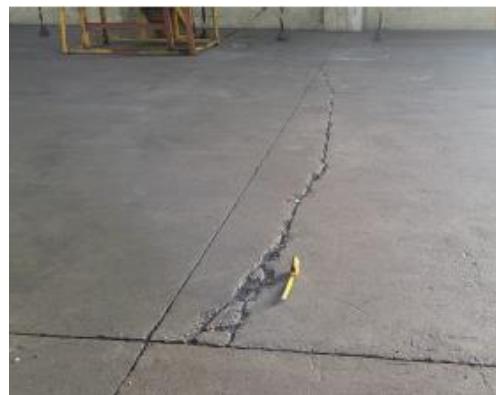
- Fissuras de retração: 1, 2, 3, 4, 5, 6, 7, 8, 9, 10, 11, 12, 13, 14, 15, 16, 17, 18, 19, 20, 21, 22, 23, 24, 25, 26, 27 (Figura 15), 28, 29, 30, 31, 32, 33, 34, 36, 37, 38, 39, 40, 41, 42, 43, 44, 45, 46, 47, 48, 49, 50, 51, 52, 53, 54, 55, 56, 57, 58, 59, 60, 61.

**FIGURA 15:** Fissura por retração - região 27.

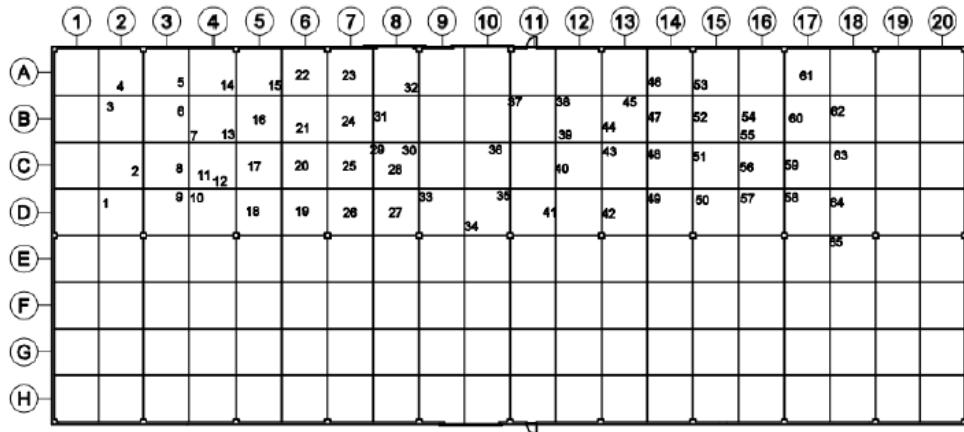
**FIGURA 17:** Mapeamento de manifestações patológicas no armazém B4.

No armazém B4 (Figura 17), foram identificados quatro tipos de manifestações patológicas: abrasão, empenamento, esborcinamento e fissuras de retração.

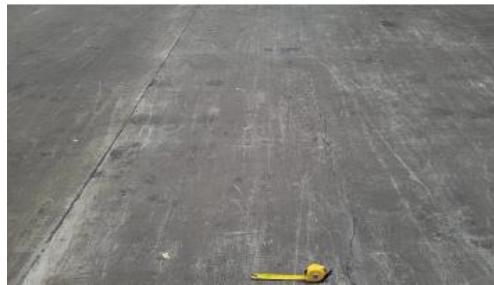
- Abrasão: 15, 16, 18, 19, 22, 26, 27, 34, 39, 57, 58 (Figura 18), 63, 64;

**FIGURA 18:** Abrasão - região 58.

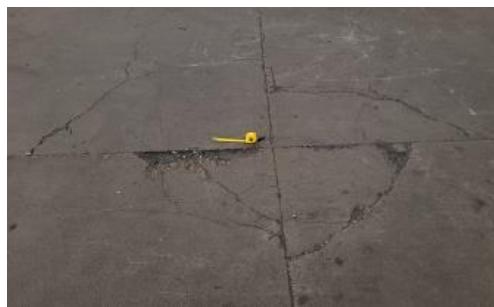
- Empenamento: 7, 30, 32, 33, 35 (Figura 19), 36;

**FIGURA 19:** Empenamento - região 35.

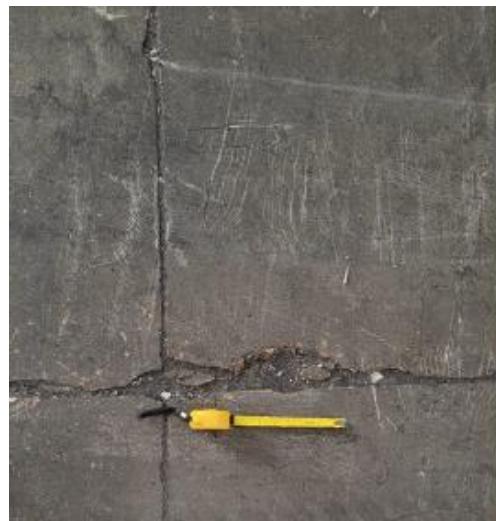
- Esborcinamento: 1, 2, 3, 4, 5, 6, 9, 10, 11, 12, 18, 19, 20, 21, 22, 24, 25, 26, 27, 28, 29, 31, 33, 36, 37, 38 (Figura 20), 41, 47, 49, 50, 51, 52, 53, 54, 55, 56, 57, 58, 59, 60, 62, 63, 64, 65;

**FIGURA 20:** Esvorcionamento - região 38.

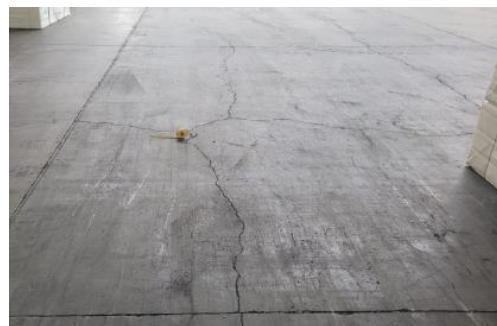
- Fissuras de retração: 1, 2, 3 (Figura 21), 4, 5, 6, 8, 9, 10, 11, 12, 13, 14, 15, 16, 17, 18, 19, 20, 21, 22, 23, 24, 25, 26, 27, 28, 31, 35, 37, 39, 40, 41, 42, 43, 44, 46, 47, 48, 49, 50, 51, 52, 53, 54, 56, 57, 58, 59, 60, 61, 62, 63, 64.

**FIGURA 21:** Fissura por retração - região 3.

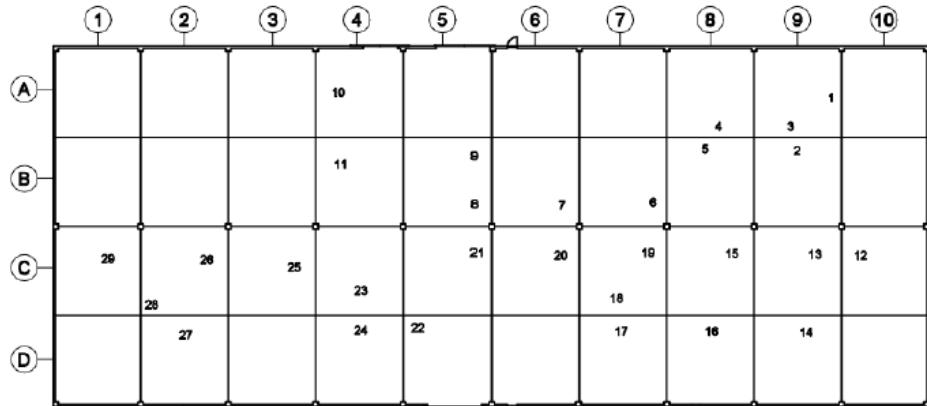
**FIGURA 23:** Mapeamento de manifestações patológicas no armazém B6.

No armazém B6 (Figura 23), foram identificados quatro tipos de manifestações patológicas: abrasão, empenamento, esborcinamento e fissuras de retração.

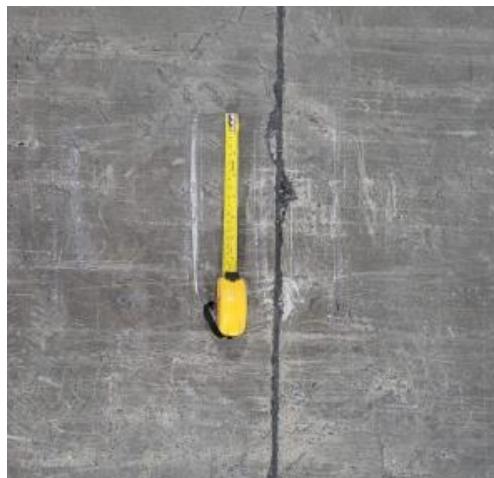
- Abrasão: 1 (Figura 24), 13, 14, 15, 21;

**FIGURA 24:** Abrasão - região 1.

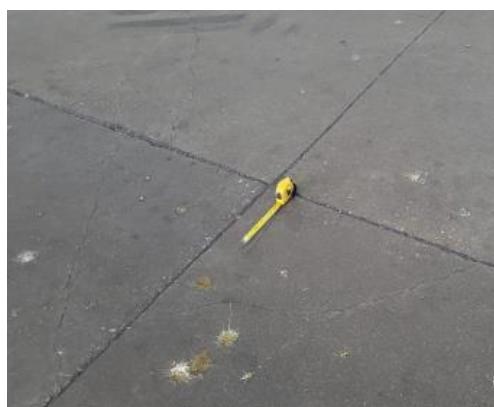
- Empenamento: 22 (Figura 25);

**FIGURA 25:** Empenamento - região 22.

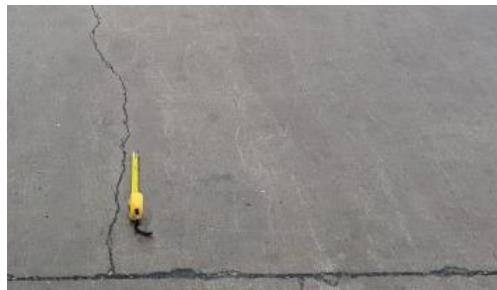
- Esborcinamento: 1, 2, 3, 4, 5, 6, 8 (Figura 26), 14, 15, 18, 20, 21, 22, 24, 25, 26, 27, 28, 29;

**FIGURA 26:** Esborcinamento - região 8.

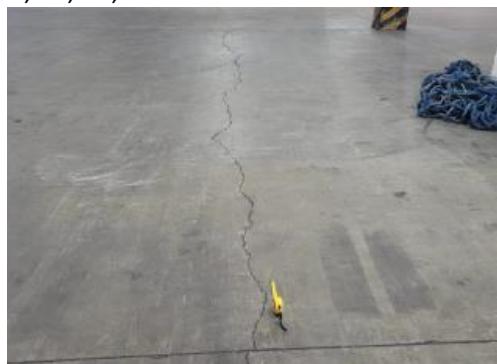
- Fissuras de retração: 2, 3, 4, 5, 6, 7, 8, 9, 10, 11, 12, 13, 14, 15, 16, 17, 18, 19, 20 (Figura 27), 21, 23, 24, 25, 26, 27, 28, 29.

**FIGURA 27:** Fissura por retração - região 20.

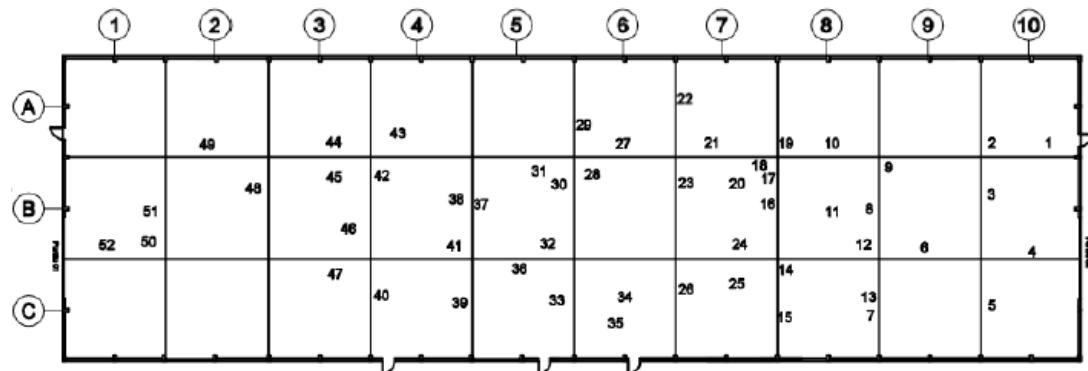
**FIGURA 29:** Mapeamento de manifestações patológicas no armazém C4.

No armazém C4 (Figura 29), foram identificados quatro tipos de manifestações patológicas: abrasão, empenamento, esborcinamento e fissuras de retração.

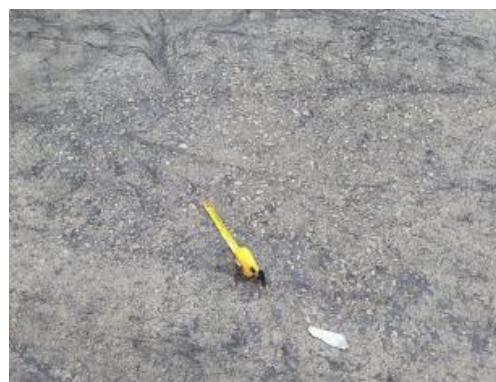
- Abrasão: 1, 2, 35 (Figura 30), 36, 51, 52, 53;

**Figura 30:** Abrasão - região 35.

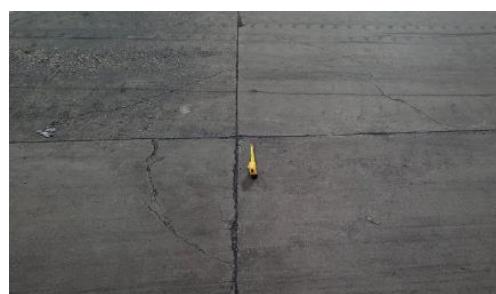
- Empenamento: 20, 33 (Figura 31);

**Figura 31:** Empenamento - região 33.

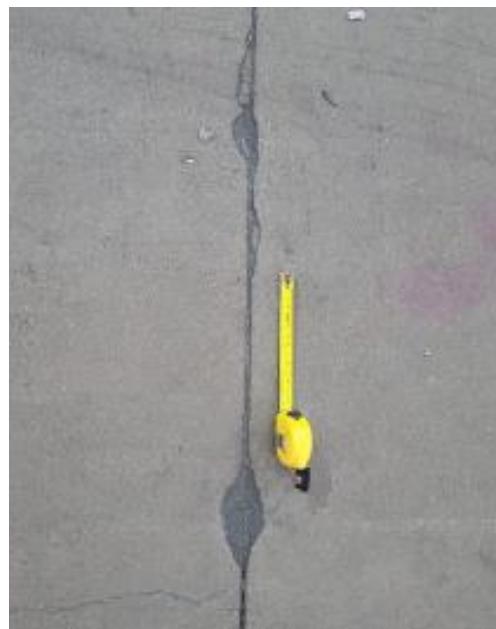
- Esborcinamento: 1, 2, 5, 7, 8, 9, 14, 15, 16, 17, 18, 19, 20, 22, 25, 27, 29, 30, 31, 33, 34, 40 (Figura 32), 41, 42, 49;

**Figura 32:** Esborcinamento - região 40.

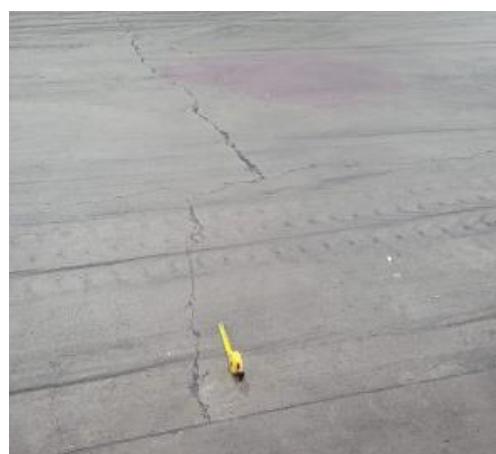
- Fissuras de retração: 3, 4, 6, 7, 8, 9, 10, 11, 12, 13, 16, 17, 18, 19, 21, 22, 23, 24, 25, 26, 27, 28, 29, 30, 31, 32, 34, 37, 38, 39, 41, 42, 43 (Figura 33), 44, 45, 46, 47, 48, 50, 53.

**Figura 33:** Fissura por retração - região 48.

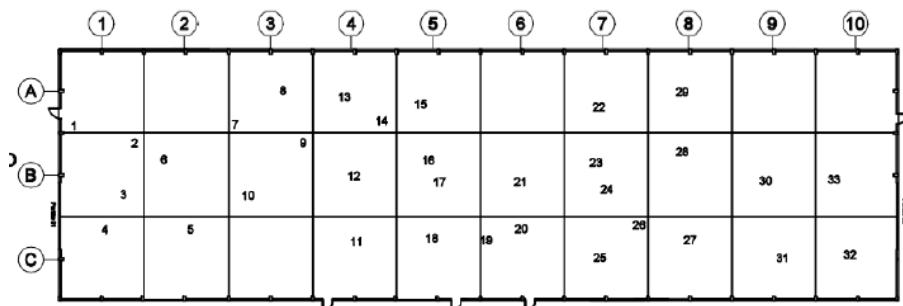
**FIGURA 35:** Mapeamento de manifestações patológicas no armazém C5  
**FONTE:** Autores (2023)

No armazém C5 (Figura 35), foram identificados dois tipos de manifestações patológicas: esborcimento e fissuras de retração.

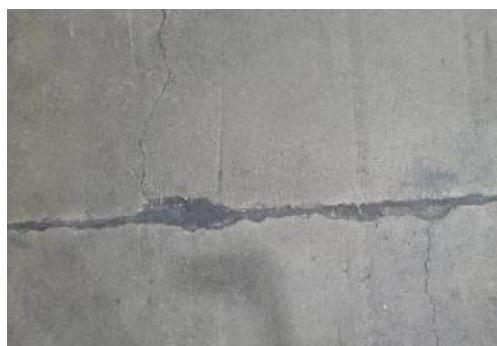
- Esborcinamento: 1, 7, 8, 9, 13, 14, 15, 17, 19 (Figura 36), 22, 25, 26, 32;

**FIGURA 36:** Esborcinamento - região 19.  
**FONTE:** Autores (2023).

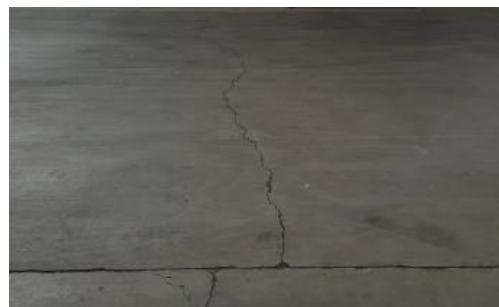
- Fissuras de retração: 2, 3, 4, 5, 6, 8, 9, 10, 11 (Figura 37), 12, 13, 15, 16, 17, 18, 20, 21, 22, 23, 24, 25, 27, 28, 29, 30, 31, 32, 33.

**FIGURA 37:** Fissura por retração - região 11.

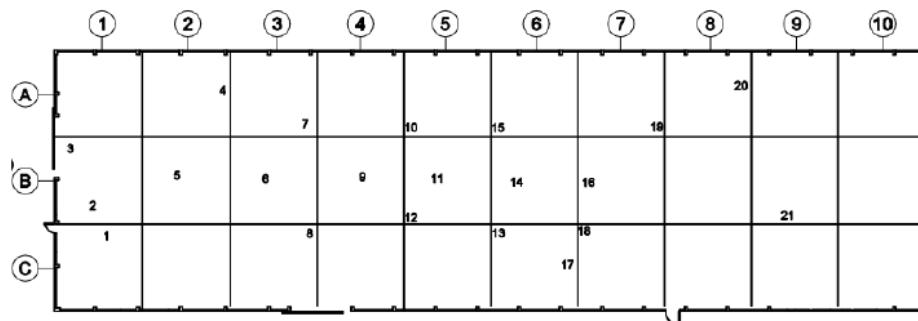
**FIGURA 39:-** Mapeamento de manifestações patológicas no armazém C6.

No armazém C6 (Figura 39), foram identificados quatro tipos de manifestações patológicas: abrasão, empenamento, esborcinamento e fissuras de retração.

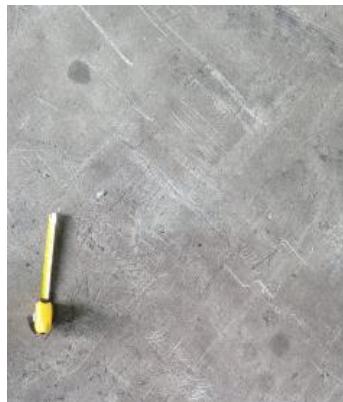
- Abrasão: 2 (Figura 40), 3;

**FIGURA 40** - Abrasão - região 2.

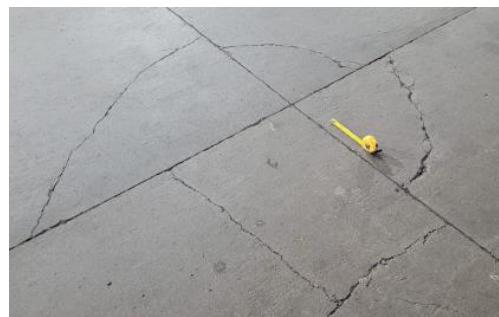
- Empenamento: 7, 8, 10 (Figura 41), 12, 18, 19;

**FIGURA 41** - Empenamento - região 10.

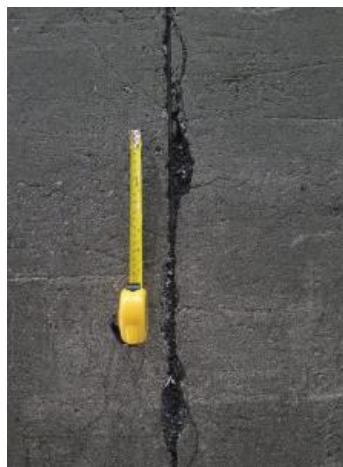
- Esvorcinamento: 1, 4, 8, 17 (Figura 42), 20;

**FIGURA 42** - Esvorcinamento - região 17.

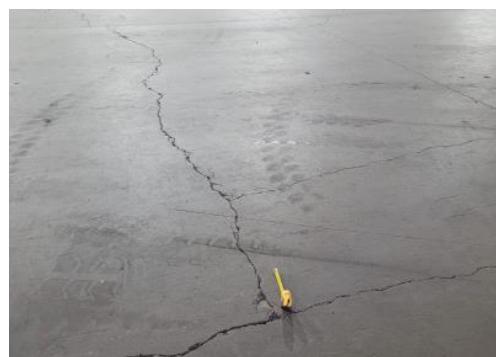
- Fissuras de retração: 1, 5, 6, 9 (Figura 43), 11, 13, 14, 15, 16, 19, 21.

**FIGURA 43** - Fissura por retração - região 9.
