# QUANTIFICAÇÃO DAS ESPÉCIES ÁRBOREAS DO COLÉGIO TÉCNICO DOM VITAL MUNICÍPIO DE CATOLÉ DO ROCHA-PB

## MEASUREMENT OF TREE SPECIES COLLEGE TECHNICAL DOM VITAL COUNTY CATOLÉ DO ROCHA-PB

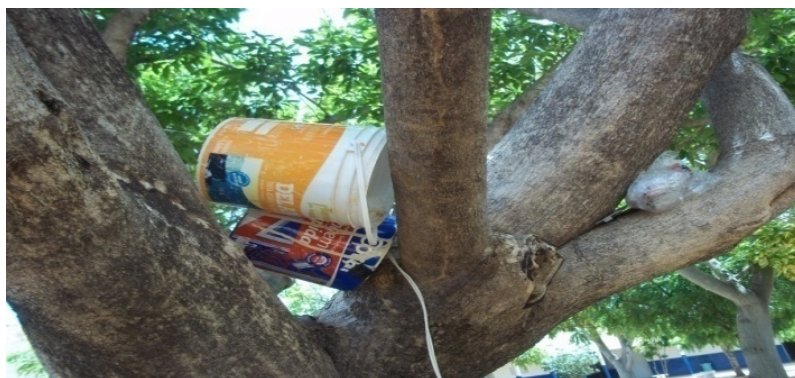
Figura 3 - Presença de vandalismo em árvore no Colégio Técnico Dom Vital em Catolé do Rocha - PB, 2013.

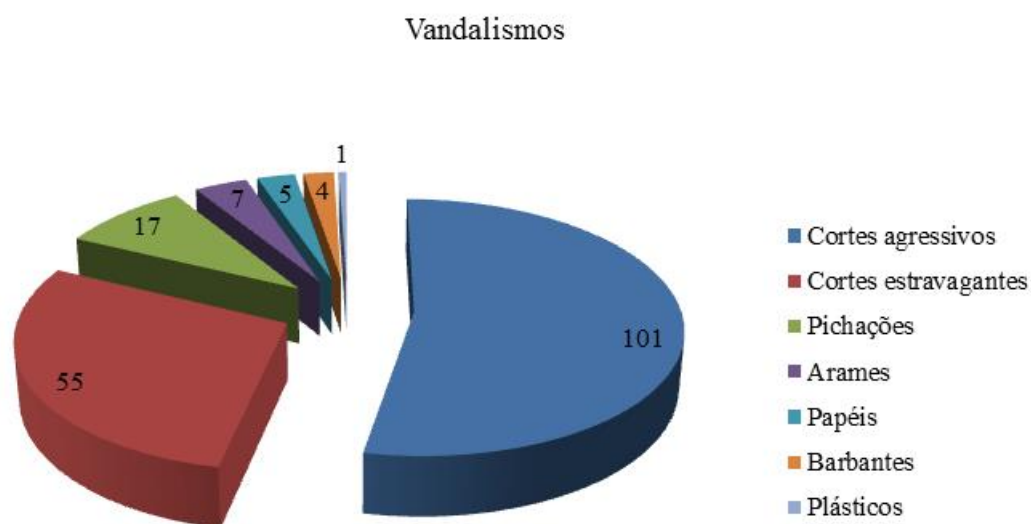
Figura 6 - Identificação de vandalismos com as espécies arbóreas no Colégio Técnico Dom Vital em Catolé do Rocha-PB, 2013.

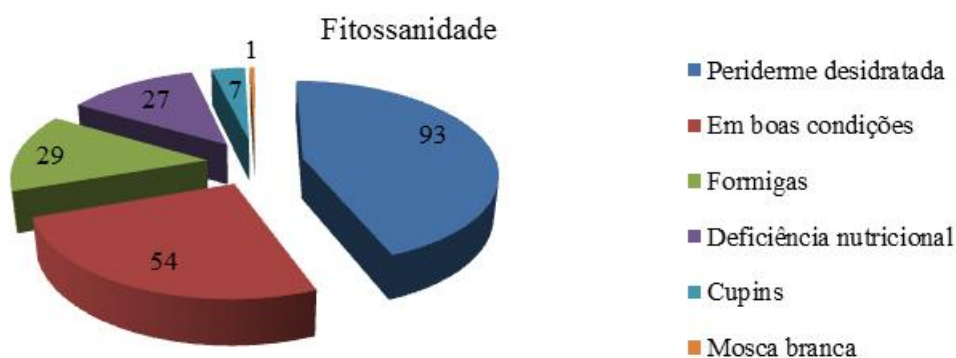
Figura 8 – Ocorrência que mostra as diferentes condições fitossanitárias das plantas coletadas no levantamento quantiquantitativo no Colégio Técnico Dom Vital em Catolé do Rocha-PB, 2013.
