*Avaliação da área de disposição final
de resíduos sólidos no município
de Goiânia – GO*

*Assessment of area of final disposal of solid Waste in the
city of Goiânia-GO*

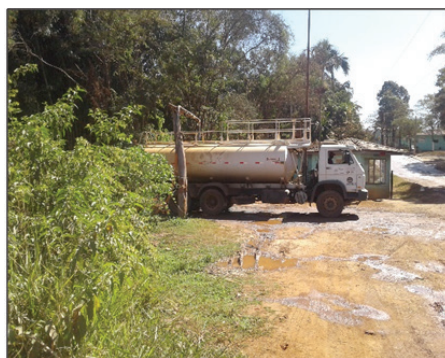
ultrapassa os 200 metros do aterro, como recomendado pela Portaria nº 124 de 20/08/80 do Ministério do Interior (Figura 3), onde apresenta um notável desmatamento. Em duas das três visitas feitas no local, foi possível encontrar caminhões captando água do córrego, para jorrar no aterro para decantar os sólidos suspensos provenientes da grande quantidade de maquinário presente na área (Figura 4).

Figura 4. Caminhão captando água para aspergir no aterro.
Fonte: Autor, 2015.

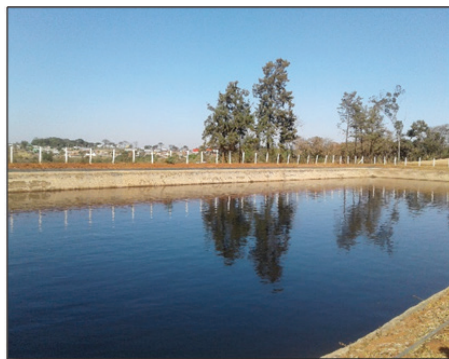
Para tratamento do chorume o aterro possui duas lagoas anaeróbicas, onde o líquido é levado por drenos horizontais tipo “Espinha de Peixe”, que funcionam basicamente como tanques sépticos abertos, cuja a função principal é a remoção da matéria orgânica carbonácea. Segundo um dos responsáveis pela visita, o Gestor Ambiental Weber Lauro Dias as lagoas possuem 80 metros de comprimento e 40 metros de largura e 5 metros de profundidade, podendo receber em cada uma das lagoas cerca de 16 000 litros (Figura 5). As vazões de percolado em épocas de seca ficam por volta de 6 litros/s mas em épocas chuvosas está já chegou a 25 litros/s.

Possui também uma lagoa facultativa que são projetadas com o objetivo de remoção de DBO (Demanda Bioquímica de Oxigênio) tendo uma aplicação de cargas orgânicas menores que as anaeróbicas, está possui 100 metros de comprimento, 50 de largura e 5 metros de profundidade tendo está o volume de 25 000 m³. Por falta de manutenção e operação adequada, as lagoas foram desativadas, funcionando apenas como meros depósitos de chorume (MPGO, 2015).

Figura 5. Lagoa Anaeróbica.

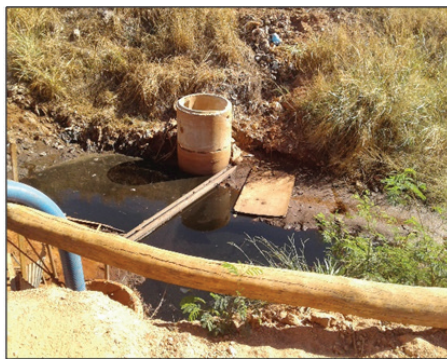
Parte do percolado gerado pelo aterro, é gerenciado em um ciclo fechado, ou seja, o resíduo (lodo) originado pelas lagoas de tratamento é retirado e depositado novamente no aterro através de bombas e caminhões, ajudando na decomposição dos resíduos orgânicos e depois novamente infiltrado para a lagoa. Outra parte é encaminhado a Estação de Tratamento de Esgoto (ETE) do Rio Meia Ponte - Dr. Seixo de Brito, localizada à 12 km do aterro. Segundo o MPGO (2015) esse transporte ocorre de forma irregular, uma vez que não possui autorização no arcabouço legislativo ambiental.

Figura 6. Lançamento de chorume em local Inadequado.

Em 2007 o MPGO (Ministério Público do Estado de Goiás) publica uma ação civil contra a empresa que administrava o aterro, *Qualix Serviços Ambientais Ltda*. Um dos problemas apresentados na mesma mostra que a operação denominada “ciclo fechado” havia apresentando falhas, uma vez que o efluente gerado era maior que a capacidade de infiltração das lagoas, gerando assim um acúmulo de chorume em locais impróprios provocando sérios problemas ao meio ambiente e como a possibilidade de contaminação do solo e do lençol freático. Em uma das visitas ao local para a realização deste trabalho, foi identificado o acúmulo inadequado de percolado em uma área próxima as lagoas, (Figura 6).

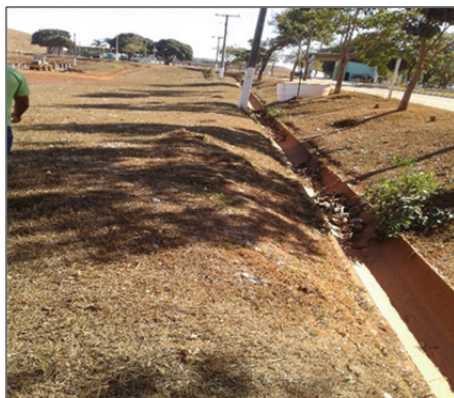
No local possui um sistema de drenagem águas pluviais definitivas, onde as águas são direcionadas da forma que não entre em contato com os resíduos e com as lagoas de tratamento (Figura 7). Não possui um sistema de drenagem de águas provisórias, sendo

que em épocas chuvosas é grande a possibilidade que a lagoa transborde para áreas inadequadas, podendo assim contaminar o solo na área e o lençol freático.

Figura 7. Dreno de águas pluviais.
Fonte: Autor, 2016.

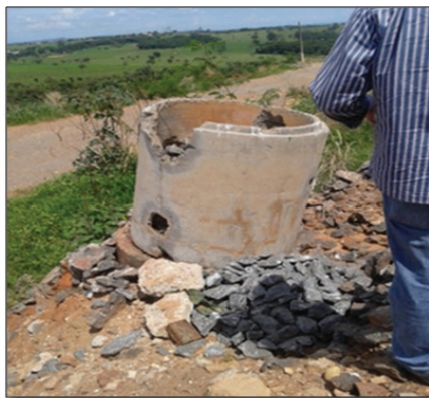
Para o tratamento dos gases existe a drenagem vertical, que consiste em captar os gases por tubulações e os direcioná-los para atmosfera, evitando que esses gases infiltrem no subsolo e atinjam redes de esgoto, fossas e poços (Figura 8). Os gases liberados pela dissolução da matéria orgânica são compostos basicamente de metano (CH_4), dióxido de carbono (CO_2), nitrogênio (N_2), hidrogênio (H_2), oxigênio (O_2) e gás sulfídrico (H_2S), sendo que na maioria dos aterros sanitários apresentam concentração de metano acima de 55% e de dióxido de carbono acima de 33% (OKAMURA, 2013, pg.36 -37). Os gases liberados pelos aterros sanitários contribuem para o fenômeno conhecido como “efeito estufa”, sendo o metano o mais prejudicial, poluindo 21 vezes mais que o dióxido de carbono. Todo o biogás produzido na área é queimado, para a mitigação dos efeitos causados na atmosfera, com a sua queima o biogás é transformado em dióxido de carbono e em vapor d’água.

Figura 8. Tubulações para queima de gases.
Fonte: Autor, 2015.

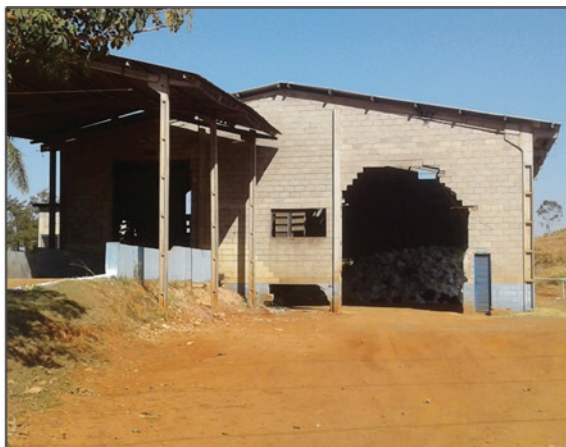
Os resíduos de saúde em geral são sujeitados a passar por um tratamento antes de serem dispostos no aterro. Eles são acondicionados em um galpão e duas vezes na semana são levados para a o município de Ceilândia (DF) onde passam por uma espécie de triagem com a finalidade de impedir que os resíduos cheguem contaminados. Grande parte desses resíduos são incinerados e apenas as suas cinzas retornam e são lançadas ao aterro. Normalmente dois caminhões são suficientes no transporte (Figura 9).

Figura 9. Galpão onde são condicionados os RSS. Fonte: Autor,2016.
