Urbanização, Erosão e Transformações Paisagísticas na Bacia Hidrográfica do Córrego Sóter em Campo Grande, MS

Urbanization, Erosion, and Landscape Transformations in the Sóter Stream Watershed in Campo Grande, MS

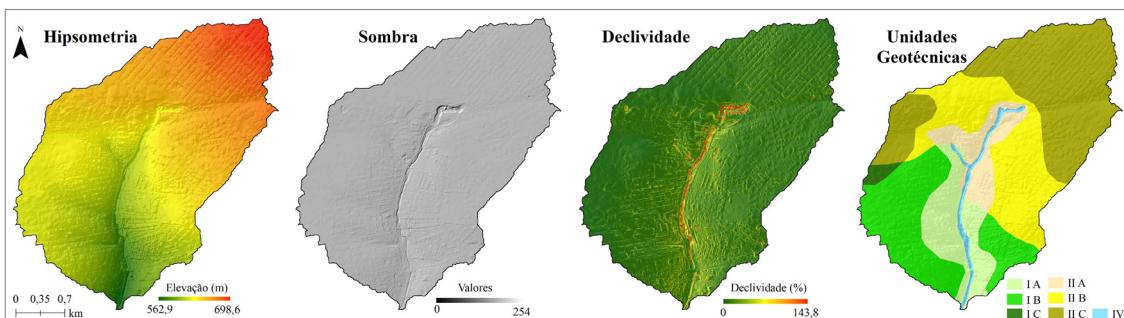
Figura 2. Hipsometria, relevo sombreado, declividade e unidades geotécnicas para a bacia hidrográfica do córrego Sóter, Campo Grande/MS.

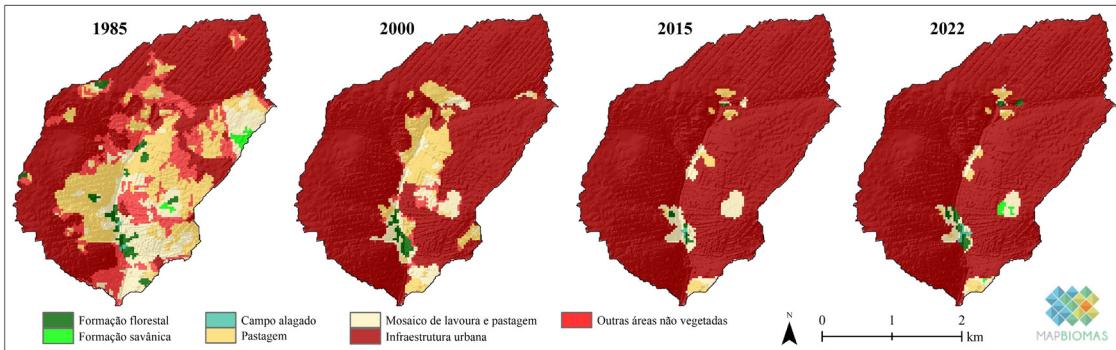
Para investigar a evolução da voçoroca do córrego Sóter, foram utilizados dados de uso e cobertura da terra disponibilizados pela Rede MapBiomas (Coleção 8, 2023), abrangendo o período de 1985 a 2022. As cartas temáticas permitem identificar alterações na infraestrutura urbana e nas áreas de pastagem ao longo de quase quatro décadas. Nesse período, a infraestrutura urbana quase dobrou, consequentemente, houve um aumento significativo na superfície impermeabilizada. Em 1985 o uso da terra predominante era infraestrutura urbana em 48,6% da área. 15 anos depois, a infraestrutura urbana correspondia a 83,9%. Para 2015 e 2022, a área ocupada por essa classe de uso foi de 94,5% e 94,9%, respectivamente. As cartas temáticas (Figura 3), mostram que as classes de uso da terra que apresentavam as maiores mudanças foram, pastagens e superfícies impermeáveis.

Figura 3. Uso e cobertura da terra da bacia hidrográfica do córrego Sóter nos anos de 1985, 2000, 2015 e 2022.

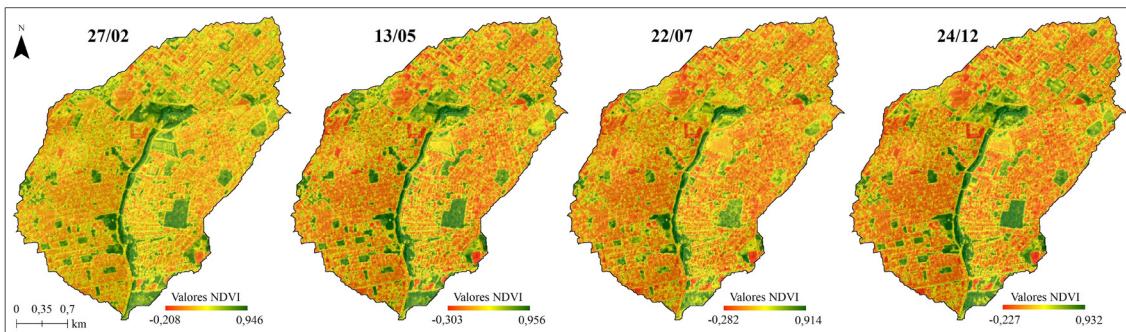
Os valores de NDVI foram interpretados em conjunto com os dados de precipitação fornecidos pelo CEMTEC (2024), permitindo observar os efeitos da sazonalidade climática sobre a vegetação, identificar a predominância da infraestrutura urbana e detectar a presença de cobertura florestal, fragmentada em praças, parques e ao longo do córrego Sóter. Dessa forma, o NDVI forneceu uma ferramenta para analisar a relação entre uso do solo e alterações ambientais na bacia.

Figura 4. Recortes temporais do índice de vegetação por diferença normalizada do ano de 2023 para a bacia hidrográfica do córrego Sóter, Campo Grande/MS.

Na bacia hidrográfica do córrego Sóter, a análise do NDVI (Figura 4) indica que a infraestrutura verde pode desempenhar um papel crucial na drenagem urbana, prevenindo inundações em áreas a jusante. A infiltração da água da chuva pode ser otimizada em parques, canteiros e vazios urbanos, porém, devido à degradação e compactação do solo, a capacidade de infiltração em algumas áreas verdes se aproxima da observada em superfícies impermeáveis. Medidas como descompactação do solo, aplicação de *mulching* vertical e manejo da cobertura vegetal em áreas expostas podem aumentar significativamente a infiltração, reduzindo o risco de alagamentos, especialmente durante chuvas torrenciais.

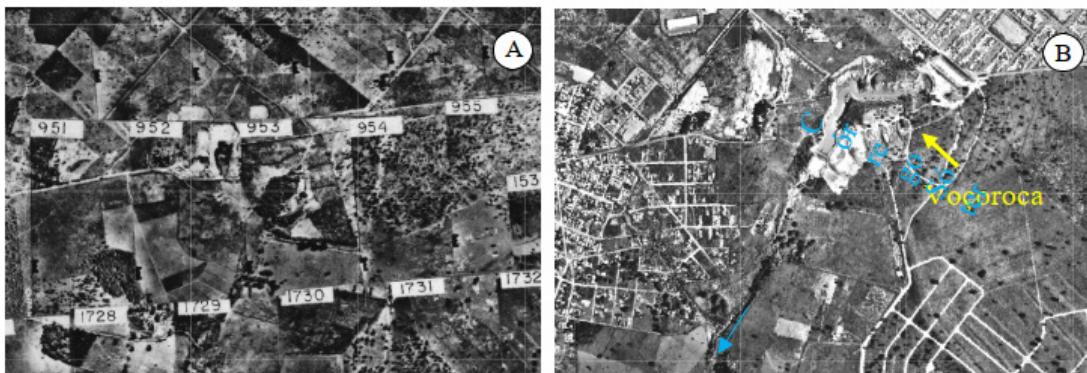
As ortofotos de 1970 e 1980 (Figura 5) revelam que a voçoroca teve sua origem nesse intervalo de tempo. Em 1970, a região onde a voçoroca agora se encontra era principalmente dedicada à pecuária extensiva (Figura 5A). Já em 1980 (Figura 5B), evidencia-se uma expansão urbana expressiva, marcada pela alteração na textura da superfície devido à abertura de novas vias e terraplanagens para a construção de moradias. Na paisagem, destaca-se um significativo processo erosivo linear (Figura 5B), que corresponde à voçoroca do Sóter.

Figura 5. Recortes têmporo-espaciais de 1970 (sem a voçoroca) e 1980 (com a voçoroca).

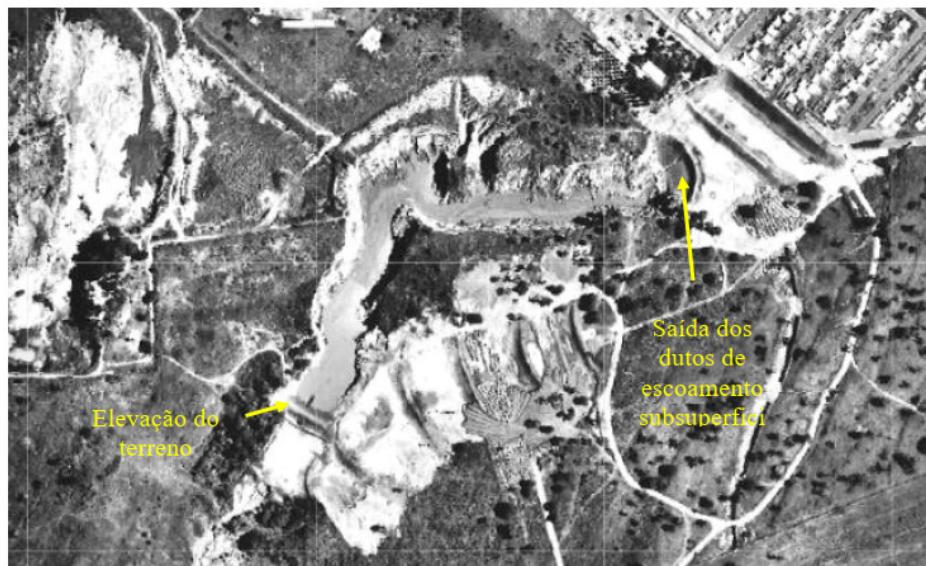
Ao ampliar fotografias aéreas de 1980 (Figura 6), observa-se a saída dos dutos subterrâneos de drenagem de águas pluviais, indicando que toda a água captada pelo sistema de drenagem a montante foi direcionada para um único ponto. A pressão hidráulica na saída da tubulação, além de causar danos no sistema, como deslocamento de manilhas observado em campo, aumentou a instabilidade das encostas arenosas e altamente suscetíveis à erosão, o que promoveu o crescimento acelerado da voçoroca.

No interior da voçoroca, no canto inferior esquerdo da Figura 6, observa-se um barramento. Trata-se de uma obra de engenharia destinada a elevar o terreno e instalar manilhas para a abertura da malha viária (Rua Rio Negro) sobre o córrego Sóter. É importante ressaltar que a vegetação nativa, já rarefeita em 1970, foi praticamente dizimada em 1980.

Figura 6. Recorte espacial de fotografias aéreas de 1980 mostrando a voçoroca do Sóter.

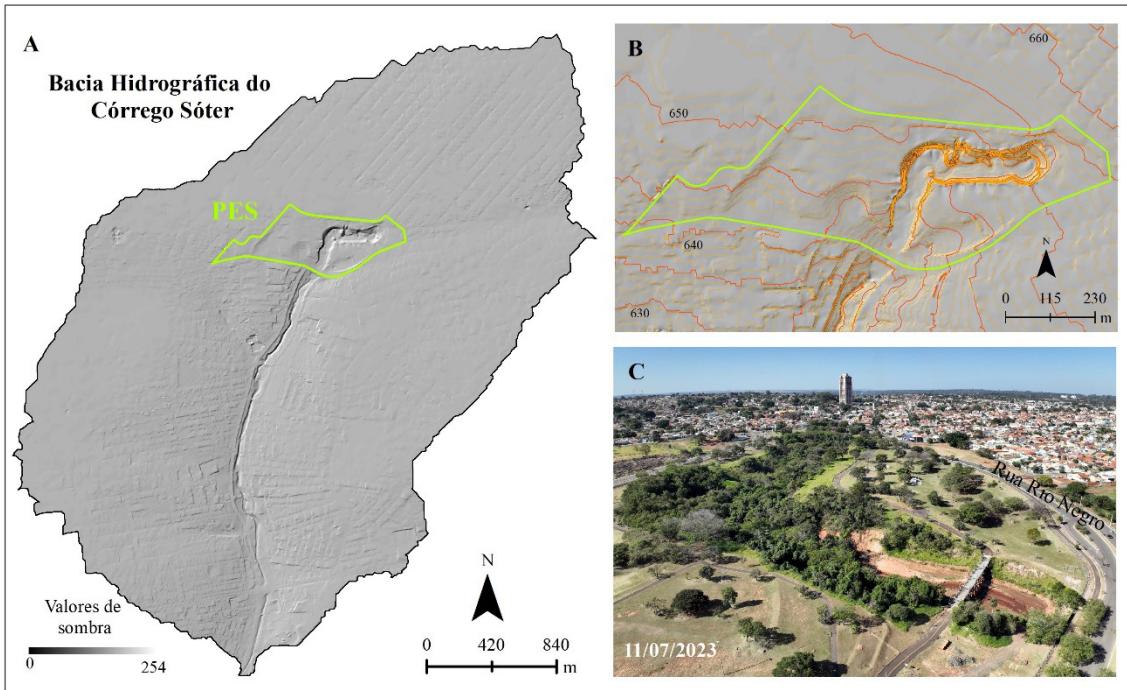
Figura 7. Relevo sombreado da Bacia Hidrográfica do Córrego Sóter (A); destaque para o Parque ecológico do Sóter e curvas de nível com equidistância de um metro (B); um dos pontos da voçoroca com erosão ativa (C).

Especificamente na voçoroca do Sóter, um plano de recuperação deve contemplar a patamarização da área (aproximadamente 3,7 ha) e a remoção da vegetação que se estabeleceu após o início do processo erosivo. Na saída do sistema de drenagem de águas pluviais, principalmente no trecho mais antigo (Figura 6), recomenda-se a instalação de dissipadores de energia. Para compensar a remoção de vegetação não exótica, como embaúba (*Cecropia sp.*), sugere-se um projeto de restauração ecológica no PES, uma vez que grande parte da área apresenta cobertura de braquiária.

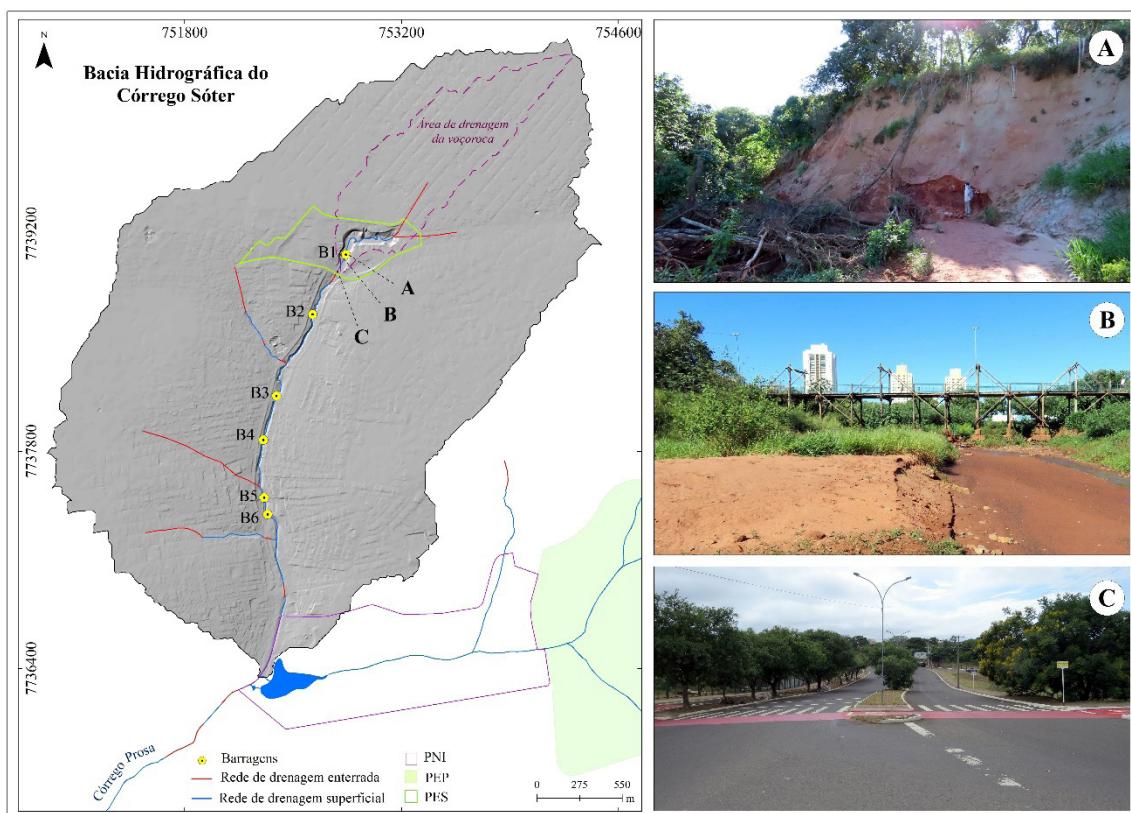
Na barragem foi aberto um canal na lateral para drenar a área. Isso causou um movimento de massa, como pode ser observado na Figura 8A. Nesta imagem também é possível observar a manta impermeabilizante, colocada justamente para diminuir a infiltração d'água, pois a formação de um espelho d'água entre a Rua Rio Negro e a barragem era um dos objetivos paisagísticos quando da criação do Parque. A jusante

da barragem, na área assoreada, a vegetação que ali se estabeleceu foi retirada. Para drenar a área assoreada e manter o fluxo do córrego Sóter foi feita uma abertura na lateral da caixa de serviço conectada ao trecho do rio enterrado (Figura 8B).

Figura 8. Bacia hidrográfica do córrego Sóter: movimento de massa (A), caixa de serviço com abertura na lateral para drenagem da área (B); Rua Rio Negro sobre o córrego Sóter (C).

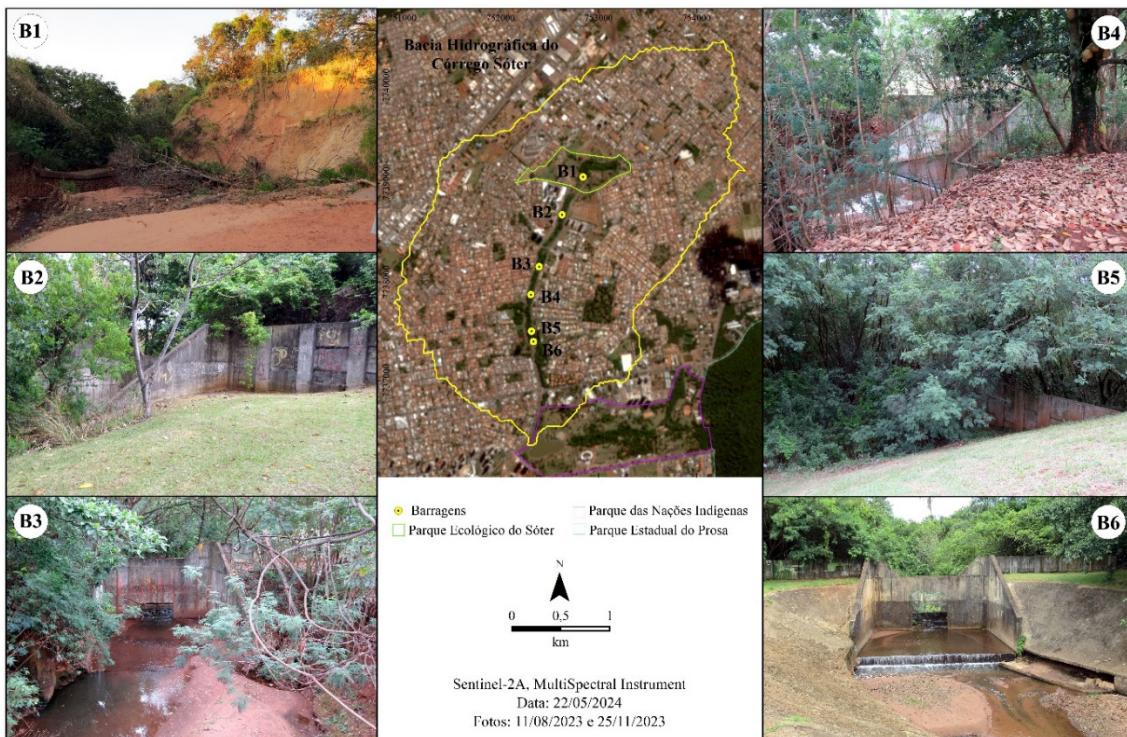
Em razão das frequentes inundações em Campo Grande, especialmente próximo à confluência do córrego Sóter com o Prosa, foram construídas cinco barragens de detenção no PLS (Figuras 8 e 9), implementadas durante as gestões de Puccinelli (1997-2004) e Trad Filho (2005-2012), com o objetivo de reduzir a vazão de cheias e minimizar eventos de inundações. Conforme o Plano de Ação de Drenagem de Águas Pluviais de Campo Grande/MS (DIOGRANDE, 2019), a ação 08 previa a elaboração de estudo de viabilidade para a implantação de *stop logs* nas barragens do córrego Sóter, e a Lei Orçamentária Anual (LOA/2020) destinou R\$ 1.000.000,00 para essa instalação (Campo Grande, 2020), que foi posteriormente vetado.

Apesar de essas barragens atenuar os picos de cheia, a impermeabilização do solo, a rápida condução das águas pluviais por tubulações subterrâneas e a canalização/concretagem de córregos contribuem para a formação de gargalos nos trechos enterrados, ocasionando inundações. Esse conjunto de fatores evidencia a necessidade de abordagens integradas e sustentáveis na gestão urbana dos recursos hídricos, que considerem não apenas obras estruturais pontuais, mas também a ocupação do solo e os processos erosivos ativos, como os observados na voçoroca do Sóter.

Figura 9. Barragens construídas no córrego Sóter, Campo Grande/MS.

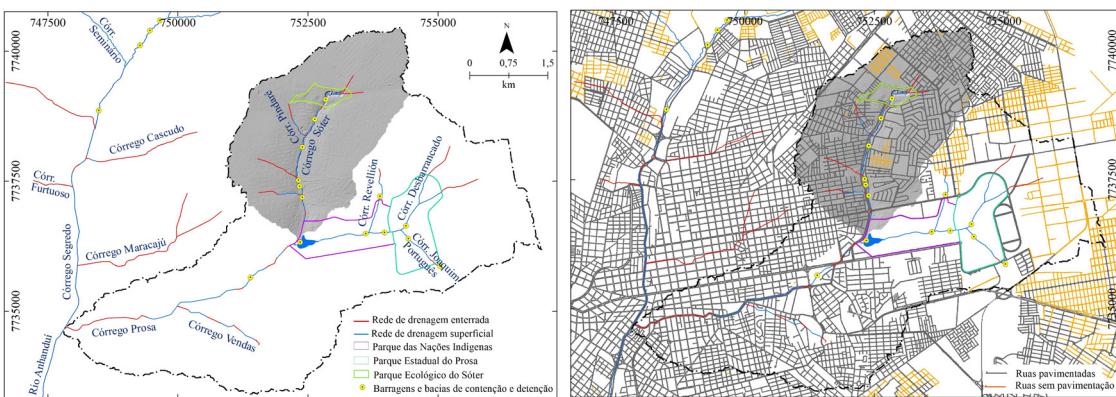
A Figura 10 mostra a rede de drenagem da bacia hidrográfica do córrego Prosa e parte da rede do córrego Segredo. Observa-se que inúmeros trechos foram retificados, canalizados e enterrados. Em vários trechos ao longo dos canais principais, a morfologia do terreno não permite a identificação de canais de baixa ordem e, a extração automática de atributos geomorfométricos como índice de convergência e de umidade, mostra que as ruas têm o mesmo comportamento de canais de drenagem. Isso foi observado por Baloque e Capoane (2021) na bacia hidrográfica do córrego Bandeira, inserida no perímetro urbano de Campo Grande.

Figura 10. Rede de drenagem e malha viária da bacia hidrográfica do córrego Prosa.

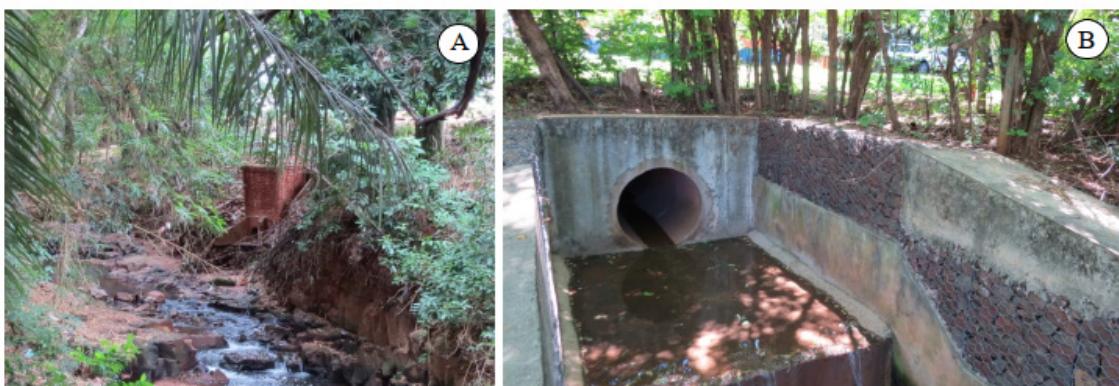
Embora não tenha sido possível identificar os cursos d'água de baixa ordem, em campo é possível identificar os exutórios de córregos enterrados. A Figura 11 mostra dois tributários da margem esquerda do córrego Sóter. Na Figura 11B, o curso d'água enterrado está no Centro de Educação Ambiental Leonor Reginato Santini (CEA Polonês), ilustrando novamente as contradições ambientais da cidade. A drenagem de áreas úmidas, a canalização e o enterramento de rios é uma prática comum em Campo Grande, como já relatado por Baloque e Capoane (2021).

Figura 11. Exutório de córregos enterrados na bacia hidrográfica do córrego Sóter, Campo Grande/MS.
