# AVALIAÇÃO E RECUPERAÇÃO DA ÁREA DEGRADADA (VOÇOROCA) NO INTERIOR DA FAZENDA EXPERIMENTAL DO GLÓRIA NO MUNICÍPIO DE UBERLÂNDIA (MG)

EVALUATION AND RECUPERATION OF THE DEGRADED AREA (GULLY) IN  
THE GLÓRIA EXPERIMENTAL FARM - UBERLÂNDIA (MG)

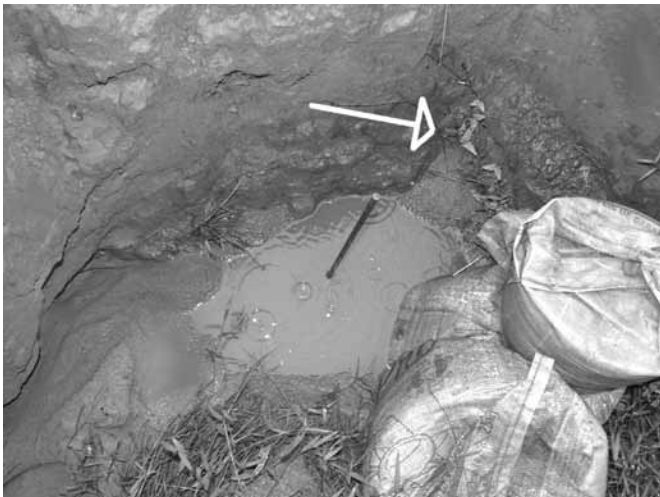
As barreiras do Canal A foram as que obtiveram os melhores resultados, retendo melhor os sedimentos. Devido à efetividade das barreiras, foi possível observar a acumulação da água e, conseqüentemente, após a infiltração e evaporação da água, a deposição dos sedimentos suspensos na base da barreira (Figura 5).

Nas paredes dos canais próximas às barreiras, percebeu-se o desenvolvimento de espécies vegetais próprias de ambientes bastante úmidos. Este crescimento só foi possível graças à barreira, que além de conter os sedimentos ainda reteve a umidade (Figura 5).

Figura 5 - Acúmulo da água devido à colocação da barreira e aparecimento de vegetação.

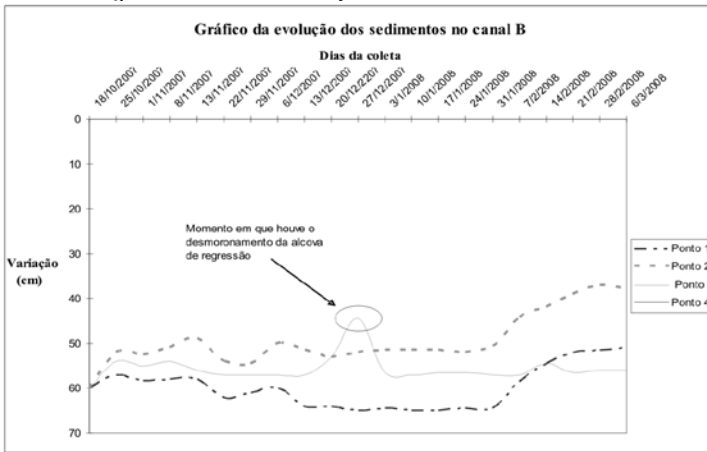
Entre os dias 20 de dezembro de 2007 e 10 de janeiro de 2008, houve uma grande quantidade de deposição de sedimentos no Ponto 3. Esta se deve ao fato de que, no trecho de canal onde se encontra o Ponto 3, houve o desmoronamento de uma alcova de regressão e, conseqüentemente, a retenção e deposição deste sedimento que foi erodido. Tal rompimento e posteriormente transporte de sedimentos está relacionado com a grande quantidade de chuvas registradas entre os dias 18 e 22 de dezembro de 2008 (cerca de 140 mm de chuva), sendo que a maior pluviosidade aconteceu no dia 20 de dezembro de 2008. Na semana do dia 3 ao dia 10 de janeiro de 2008, observou-se que este material que, a priori, havia sido depositado, acabou por ser erodido posteriormente, fazendo com que o leito deste trecho voltasse próximo ao nível anterior.

No geral, os Pontos 2 e 4 foram os que mais sofreram deposição de sedimentos neste canal sendo, respectivamente, 18 e 19 centímetros de sedimentação. Os Pontos 1 e 3 variaram em 5,5 centímetros de sedimentação cada um. Isto demonstra que as barreiras foram eficazes na contenção dos sedimentos, pois os pontos 2 e 4 estavam localizados bem próximos às barreiras (Figura 6).

Figura 6 - Gráfico da evolução dos sedimentos no Canal B.

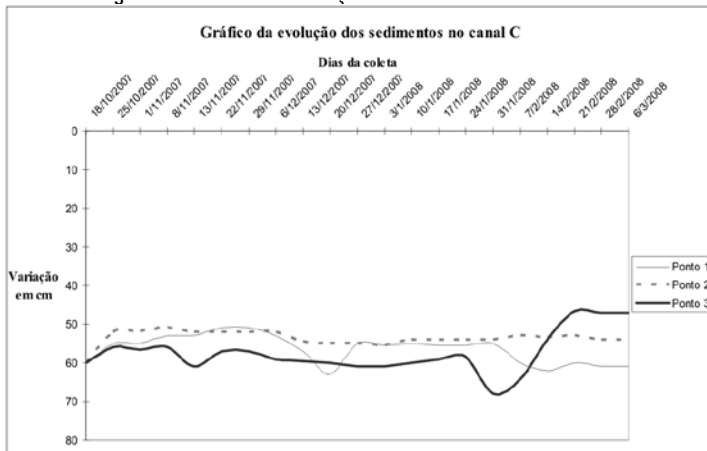
No Canal C, as barreiras mostraram-se eficientes até certo ponto, visto que, praticamente em todas as barreiras feitas com telhas e bambus, a água mudava seu percurso e começava a escavar as laterais da barreira até chegar ao ponto de ultrapassá-la e seguir seu curso. Esta escavação lateral ocasionou um problema na mensuração dos dados coletados, exigindo uma maior quantidade de manutenção das barreiras.

O Ponto 1 a montante apresentou uma variação final de 2 centímetros, na qual foi possível observar que o processo de erosão superou o processo de sedimentação. Este ponto foi colocado a montante do canal para que fosse observado o processo de erosão do leito do canal, já que neste ponto não havia barreira de contenção.

Devido à falha encontrada na barreira 2, o Ponto 2 apresentou pequena variação equivalente a 6,5 centímetros de deposição. Mesmo com a constatação de falha da barreira e posteriormente o seu ajuste, a água continuava a procurar um caminho de passagem e com isso escavava as laterais do canal. O mesmo aconteceu no Ponto 3, onde a barreira não conseguiu segurar bem os sedimentos e a variação foi de 13 centímetros de sedimentação (Figura 7).

Figura 7 - Gráfico da evolução dos sedimentos no Canal C.

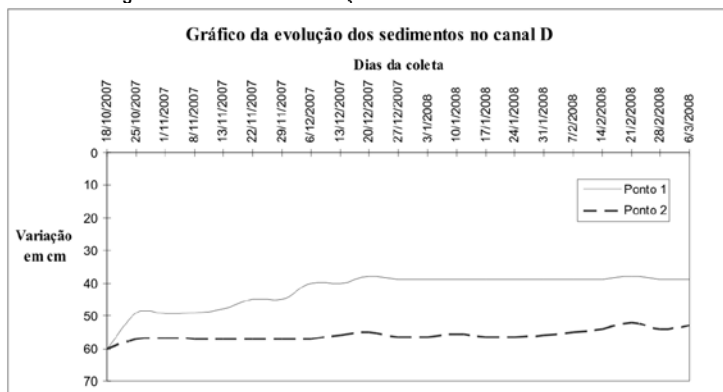
No Canal D foram implantadas barreiras de bambu com telha e também colocadas as mantas antierosivas nas bordas da cabeceira do canal. Dentro deste canal, a barreira 1 foi a que mais variou, apresentando 21 centímetros de deposição de sedimentos, enquanto que na barreira 2 a variação foi de 6 centímetros de sedimentação (Figura 8).

A boa contenção dos sedimentos fez com que eles atingissem o topo da barreira, ocasionando a passagem da água e de sedimentos por cima dela.

Figura 8 - Gráfico da evolução dos sedimentos no Canal D.

A variação da evolução dos sedimentos aconteceu basicamente no início da coleta dos dados. O ponto a jusante apresentou a menor variação neste canal perfazendo um total de 6 centímetros de deposição, devido ao fato de que, no começo, a barreira não funcionou corretamente. Foram feitas alterações na barreira, porém, com o seu ajuste, o ponto de coleta ficou fora da área de atuação dos processos.

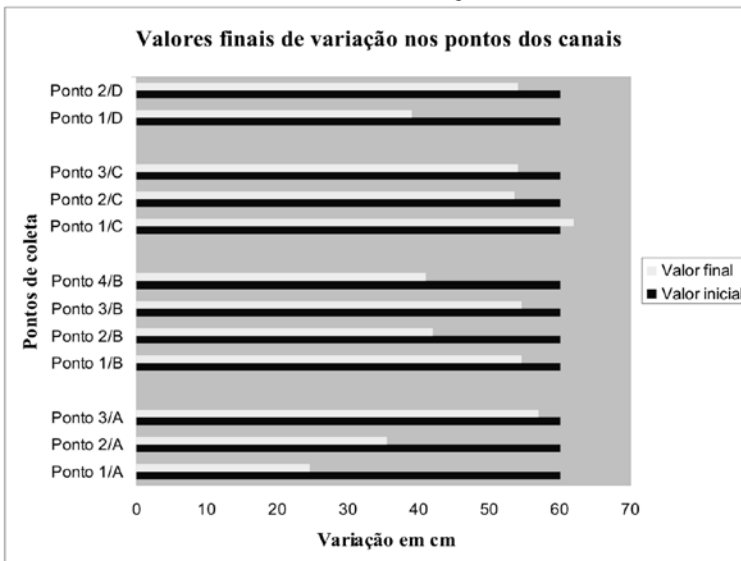
Para que se tenha uma visão mais clara das variações ocorridas nos canais, o gráfico a seguir mostra os valores finais de variação nos pontos dos canais. (Observar figuras 3 e 9).

Figura 9 - Gráfico dos valores finais de variação nos pontos dos canais.
