## RECUPERACIÓN DE PATRIMONIO ARQUITECTÓNICO DOMÉSTICO EN EL ALBAICÍN DE GRANADA (ESPAÑA). PRINCIPIOS DE TRANSFORMACIÓN DE VIVIENDAS MUDÉJARES A VIVIENDAS SOCIALES

RECOVERY OF DOMESTIC ARCHITECTURAL HERITAGE IN THE ALBAICÍN OF GRANADA (SPAIN). PRINCIPLES OF TRANSFORMATION OF MUDEJAR HOUSES INTO SOCIAL HOUSING

María Lourdes Gutiérrez Carrillo\*  
mlgutier@ugr.es

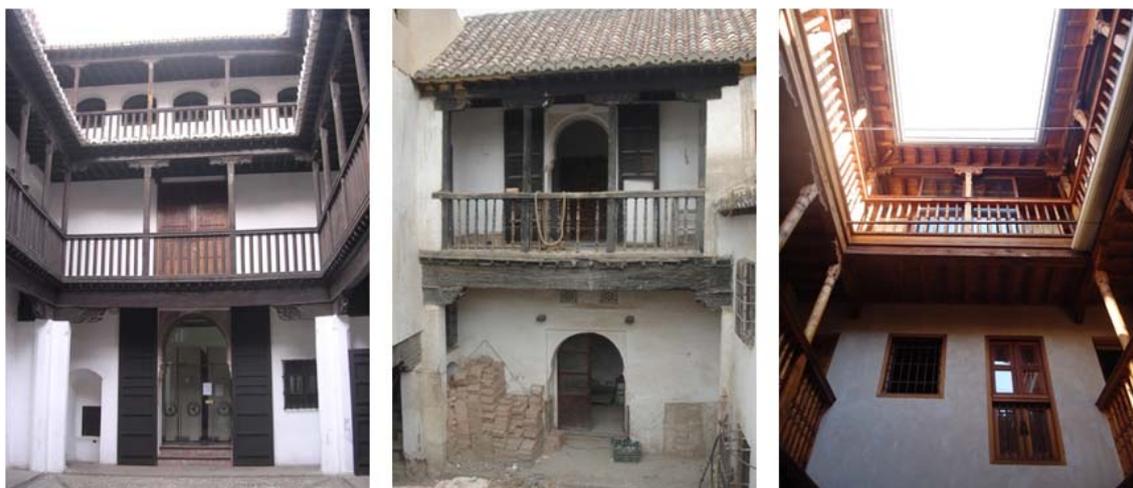
El patio es regular, peristilado, porticado en todos los frentes por columnas y zapatas o arcos, abriéndose a él las habitaciones en las dos alturas. La alberca fue sustituida por un pilar dispuesto en uno de los frentes del patio y en la parte trasera se situó un jardín (LÓPEZ GUZMÁN, 2007). Este esquema básico se romperá en algunos casos. El zaguán en recodo sufrirá transformaciones por ampliaciones de la superficie de vivienda invadiendo parte del espacio de calle. Las aperturas de viarios condicionaron otras modificaciones tipológicas y espaciales.

**Figura 1.-** Patios de arquitectura mudéjar granadina. Autor. C. Sánchez /M.L. Gutiérrez

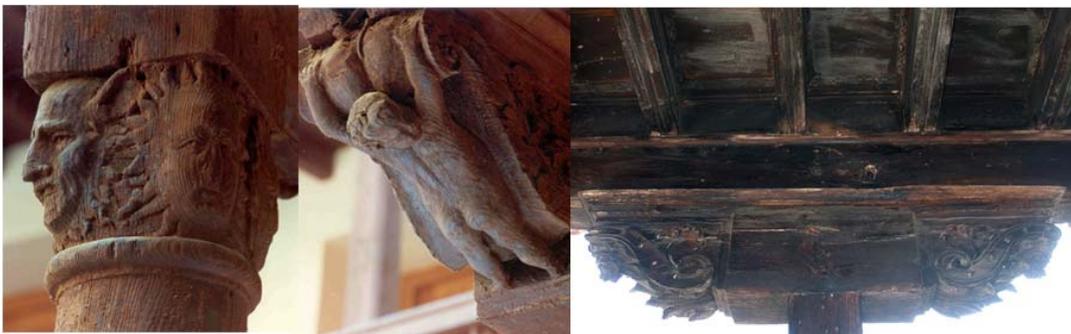
-*Soportes* de orden dórico, toscano o corintio, que sustentan arcos de medio punto de enjutas decoradas con formas antropomórficas o blasones. La solución más económica fueron los pilares de ladrillo o mampuesto. En plantas superiores el *pie derecho* organiza la estructura de las galerías y actúa como parteluz en cajas de escalera. Sobre estos se montaron zapatas de distinta talla (Figura 2).

**Figura 2.-** Detalles decorativos en elementos lignarios. Autor. M.L. Gutiérrez Carrillo

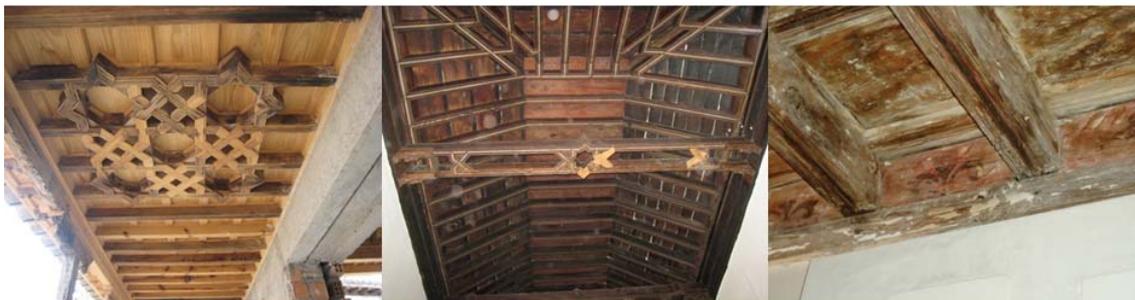
- *Techumbres* que se resolvían con carpintería de armar mediante alfarjes para zaguanes, pórticos, salas y galerías. Constituidos por alfarjías, cintas y tablazón -con labor de menado (chillas y alfardones) o casetones (HENARES et al, 2020) -. En relación a las *armaduras*, las más notorias son a dos aguas: par y nudillo, par e hilera y de par sin hilera, que se acomodan a diseños en plantas cuadradas y rectangulares, con paños decorados con lazo. Las de cuatro aguas pueden ser *de lima bordón*, con trazado más funcional, y divididas en con o sin almizate, completándose con tirantes pareados y cuadrales; o de *limas moamares*, que incorporan el lazo a las armaduras, cumpliendo una función decorativa a la par que dotan de rigidez a la estructura. Estaban dispuestas cerrando estancias de planta rectangular o cuadrada (Figura 3). Como excepcionales las de cinco paños y ochavadas, que cubrían salas de viviendas nobiliarias (LÓPEZ GUZMÁN, 2000). Sobre estas se disponía el tejado propiamente dicho para los cuales se usó la teja de barro cocido, empleándose la vidriada decorativa en cumbres y limas. En los extremos del faldón se situaba el alero con variantes de madera o ladrillo de una o dos hiladas triscadas inclinadas (ORIHUELA, 2007), los alternados a sogá y tizón y los mensulones. En la mitad del siglo XVI se desarrollaron cornisas pétreas.

**Figura 3.-** Ejemplos de alfarje en galería, armadura y detalle de decoración pictórica en alicer. Autor. M.L. Gutiérrez Carrillo

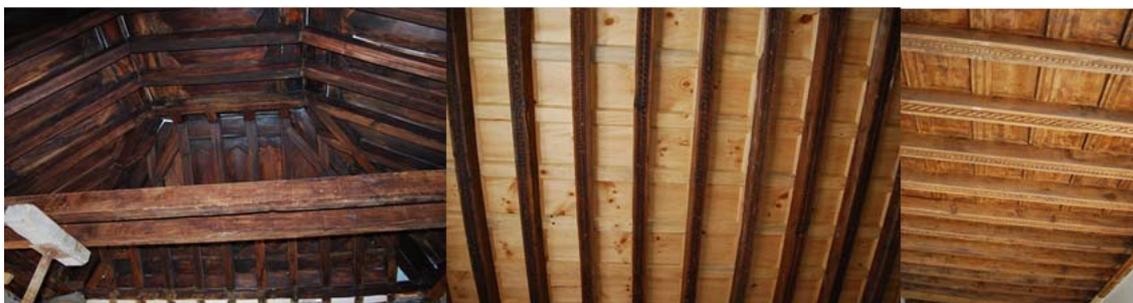
La consolidación de elementos originales pero ajustados a las nuevas formas de vida han sido determinantes en el desarrollo de las nuevas proyectivas (Figura 3). Así en la vivienda antes citada, el nivel de protección asignado por el planeamiento urbanístico, en el que permanecían elementos de interés como los alfarjes con azulejería bicolor original, motivó la recomendación por parte de la Administración local de no mover la actual escalera a fin de preservar la integridad de las estructuras “(...) dado el interés histórico del edificio que

conserva alfarjes con azulejos originales y otros elementos, se habría de mantener lo existente y no modificar la escalera para no alterar el sistema de techos”<sup>3</sup>.

**Figura 3.-** Recuperación de armaduras y alfarjes en vivienda de Cuesta del Perro nº 6. Autor. M.L. Gutiérrez Carrillo

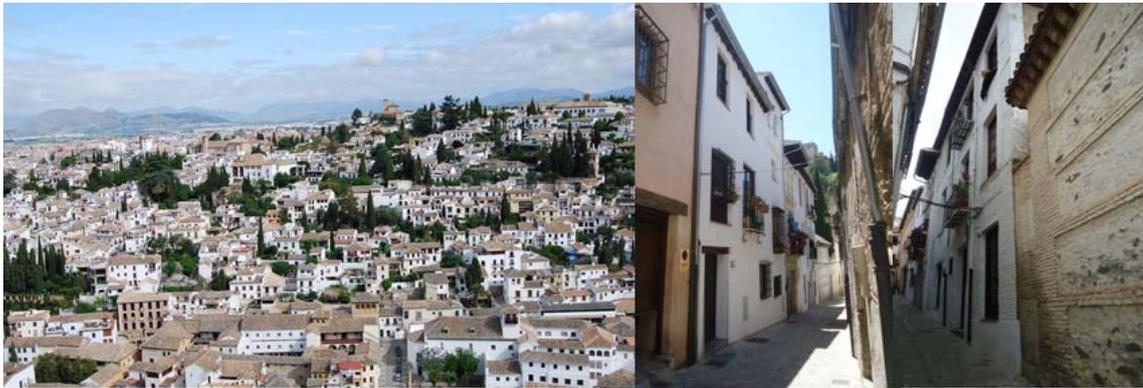
Éste se ha materializado en el mantenimiento de su sobriedad arquitectónica, sin significaciones, equilibrando el grado de ornamentación con la austeridad de unas formas, el respeto de una volumetría y la explicitación de un modo y una técnica de construcción. Se han devuelto de forma ponderada unos valores históricos, arquitectónicos y paisajísticos que buscan la integración y la sutil notoriedad en su entorno urbano. Se ha materializado la recuperación desde la atención a las particularidades y al respeto de la identidad del lugar, jugando un papel importante la consideración del conjunto arquitectónico integrado en un contexto del que forma parte singular y configura su perfil. Toda la actuación en el interior se ha complementado con la integración que ha de mantenerse con el entorno. Se han cuidado los aspectos internos para que no distorsionen con la unidad ambiental donde se enclava (Figura 4).

**Figura 4.-** Vista del barrio del Albaicín desde la Alhambra y alzados de la vivienda de calle Zafra nº 6 y nº 8.  
Autor: M.L. Gutiérrez-Carrillo

En el caso de la vivienda de Zafra nº 6 especial atención se dedicó a la recuperación del esplendor de la portada manierista de piedra que decora el acceso cuya imagen se había visto muy mermada por la falta de mantenimiento y por desafortunados repintes. Esta fue restaurada siguiendo un proceso de decapado y limpieza bajo procedimientos específicos para material pétreo (MARTÍNEZ CAÑAS et al, 2005).
