A IDENTIFICAÇÃO DE PATOLOGIAS EM PONTES DE MADEIRA: DIAGNÓSTICO REALIZADO NO SISTEMA VIÁRIO DO MUNICÍPIO DE PATO BRANCO – PARANÁ

IDENTIFICATION OF PATHOLOGIES ON WOODEN BRIDGES OF ROAD SYSTEM: DIAGNOSIS MADE IN THE CITY OF PATO BRANCO – PARANÁ

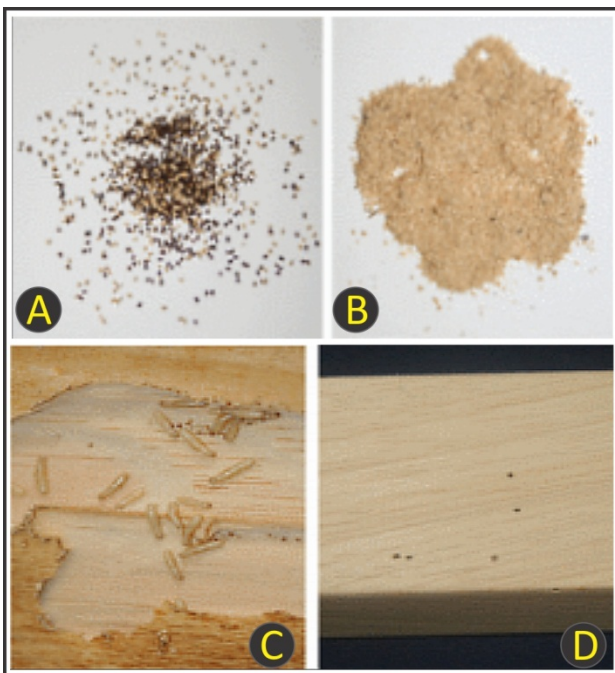
Figura 2: Manifestações de insetos na madeira.

(A) - resíduo de madeira granulada gerado pelo ataque de cupins;
 (B) - resíduo de madeira em pó fino produzido por brocas;
 (C) - galeria de cupins;
 (D) - madeira atacada por brocas.

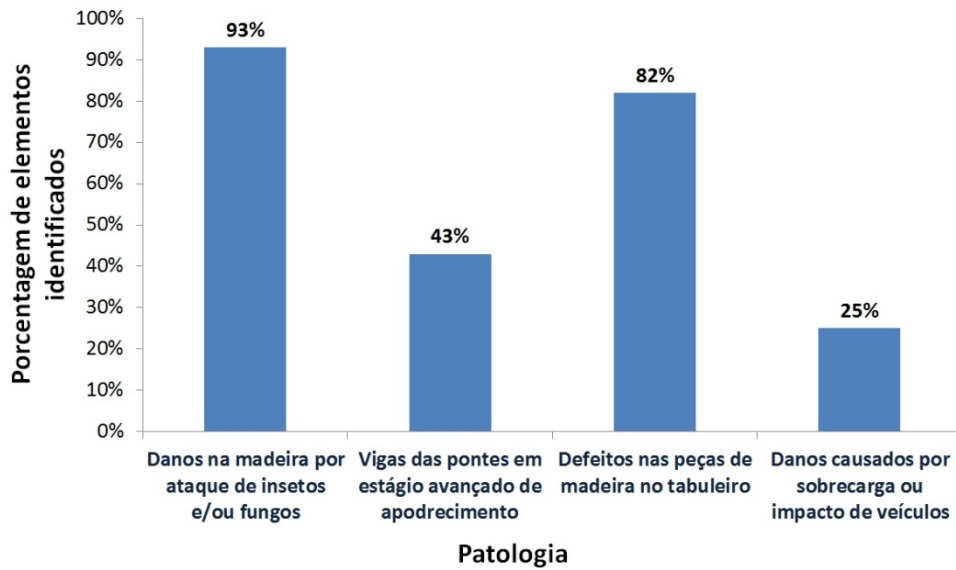
Figura 3: Manifestações patológicas nos elementos da superestrutura das pontes de madeira do município de Pato Branco – Paraná.

Quanto às pontes de madeira as principais manifestações patológicas observadas visualmente nos elementos da superestrutura foram 93% com danos na madeira por ataque de insetos e ou fungos, 43% das pontes de madeira apresentam vigas em estágio avançado de apodrecimento, 82% com defeitos nas peças de madeira do tabuleiro e 25% apresentam danos devido a sobrecarga de veículos. Estes índices são mostrados na Figura 3.

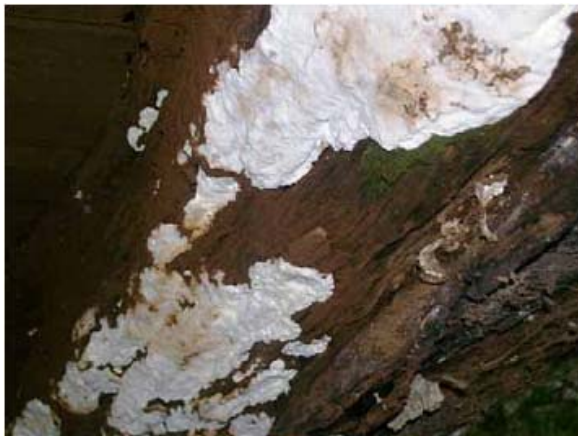
Apresentam-se algumas pontes de madeira analisadas, atribuindo uma denominação a fim de facilitar a sintetização de sua patologia e necessidade de inspeção especializada. A Ponte A, mostrada na Figura 4, revela a viga atacada por microrganismos, bactérias e fungos, causadores do apodrecimento da madeira.

Figura 4: Ataque na madeira por bactérias e fungos na Ponte A.

Nas estruturas de madeira das pontes os fungos encontram condições favoráveis ao seu desenvolvimento, em virtude de fatores propícios, como umidade, temperatura, oxigênio, pouca luz solar.

<i>Pontes analisadas</i>	<i>Patologia detectada</i>	<i>Inspeção especializada necessária</i>	<i>Urgente</i>
Ponte A	Bactérias e fungos	Não	Não
Ponte B	Diversos danos	Sim	Sim
Ponte C	Ataques por insetos	Não	Não
Ponte D	Apodrecimento	Sim	Sim
Ponte E	Decomposição	Sim	Não
Ponte F	Estiva	Sim	Sim

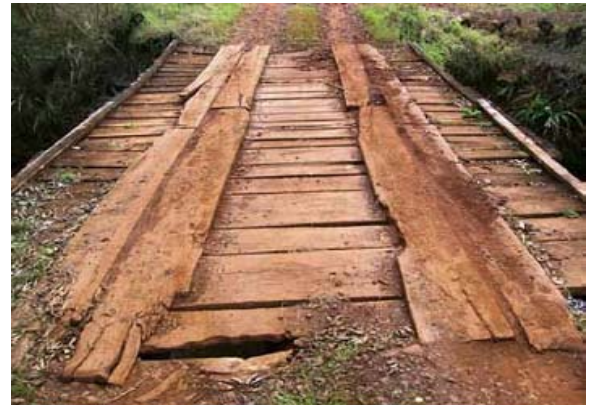
Na Ponte B, mostrada na Figura 5 percebem-se defeitos causados por diversos fatores.

Figura 5: Vista do tabuleiro com indicação de diversos danos na Ponte B.

São característicos os ataques por fungos e insetos, danos no que se refere a sobrecargas, ligação das peças, deslocamentos, fissuras; defeitos na madeira tipo fendas, nós, gretas, abaulamento, arqueamento, empenamento, entre outros.

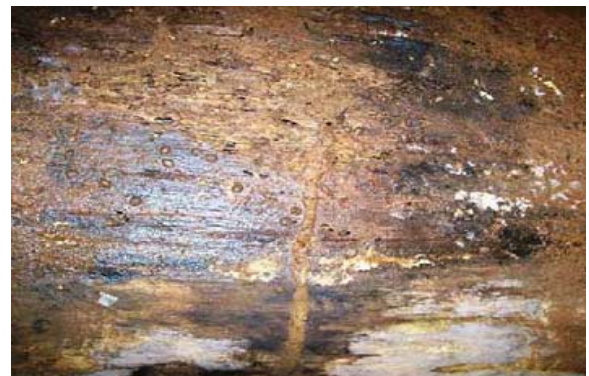
Observa-se na Ponte C, conforme a Figura 6 ataque de insetos nas toras (vigas de sustentação das pontes).

Figura 6: Ataque por insetos nas toras (vigas) de sustentação da Ponte C.

A madeira sofre ataque por várias espécies de insetos, como cupins e larvas, que usam a madeira como abrigo e fonte de alimentação. Os insetos produzem galerias que reduzem perigosamente as seções resistentes das peças em serviço, facilitando a entrada da umidade, indispensável ao desenvolvimento de fungos.

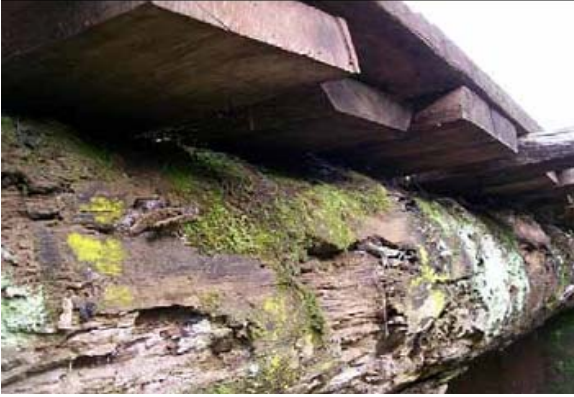
Na Ponte D, apresentada na Figura 7, percebe-se o apodrecimento da madeira causado pelo ataque de agentes bióticos.

Figura 7: Viga da Ponte D em estágio de apodrecimento.

Da água de chuva que passa pelas frestas das juntas do tabuleiro, parte é retida nas regiões de contato entre as longarinas e transversinas, propiciando uma degradação mais rápida dos elementos da ponte.

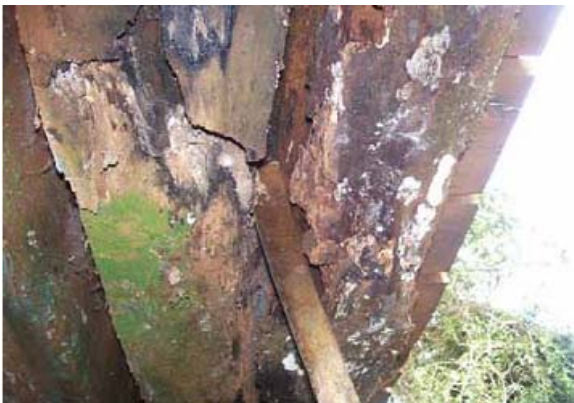
Na Ponte E, conforme a Figura 8, verifica-se o estágio avançado de deterioração com rompimento da viga, indicando um colapso iminente.

Figura 8: Viga de madeira em estágio avançado de decomposição na Ponte D.

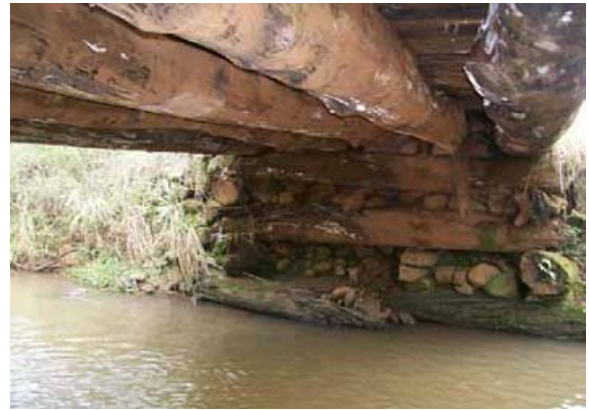
Observa-se na Ponte F, mostrada na Figura 9, um tipo de estrutura denominada genericamente na linguagem dos engenheiros rodoviários de “estiva”.

Este tipo de apoio das vigas foi encontrado em 36% das pontes de madeira analisadas. Destaca-se o avançado estado de apodrecimento das toras de apoio, comprometendo a estabilidade da ponte.

Figura 9: Estiva - Vista de sistema de apoio da Ponte F.
