## REFORÇO EM LAJES DE CONCRETO ARMADO

### STRENGTHENING OF SOLID REINFORCED CONCRETE SLABS

**RESUMO:** Este trabalho aborda ensaios de lajes maciças de concreto armado, reforçadas pela face superior. Foram ensaiadas 5 lajes maciças de concreto armado, com dimensões de 415 cm x 415 cm x 7 cm. As principais variáveis foram dois tipos de patologias comuns neste tipo de estrutura: deficiência da resistência do concreto e deficiência de armadura. A laje L1, de referência, foi ensaiada até a ruptura e as demais foram ensaiadas até um determinado limite de carregamento quando foram reforçadas e reensaiadas até a ruptura. Todas as lajes romperam por flexão e nas lajes armadas originalmente com uma taxa mínima de armadura, a aplicação da camada de reforço elevou em até 30% a carga de ruptura em relação a uma laje similar sem reforço, independentemente da resistência original do concreto. Em todos os ensaios das lajes reforçadas não se detectou descolamentos ou evidências de perda de aderência entre o concreto antigo e o concreto da camada de reforço.

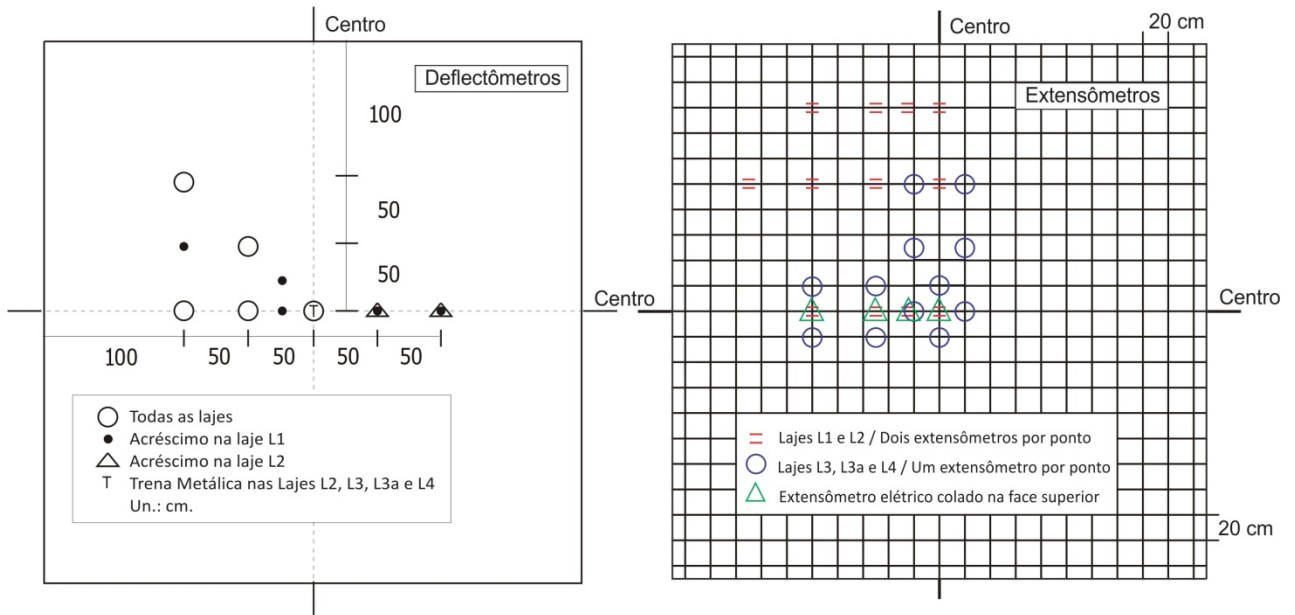
**Figura 3:** Posição dos defletores usados e dos extensômetros elétricos fixados tanto nas armaduras de flexão quanto na superfície do concreto das lajes.

Foram utilizados, em cada laje, no mínimo cinco deflectômetros da marca “Mitutoyo”, com precisão de 0,01 mm, posicionados na superfície inferior. Devido à simetria, as flechas foram medidas em apenas um quadrante, utilizando-se os aparelhos posicionados no eixo central e na diagonal das lajes. Também foram fixados, na armadura principal de flexão, extensômetros elétricos do tipo KLM PA 06 250BA 120L da “Kiowa”, em 12 pontos de cada laje. Nas lajes L1 e L2 foram utilizados dois extensômetros por ponto, diametralmente opostos, nos lados inferior e superior da armadura. Nas demais lajes utilizou-se apenas um extensômetro por ponto, fixado no lado inferior da armadura. Na superfície do concreto, na face superior de todas as lajes, foram colados extensômetros elétricos, do tipo KLM PA 06 201BA 120L da “Kiowa”, em quatro pontos, para determinação das deformações. A Figura 3 apresenta a posição dos deflectômetros usados e dos extensômetros elétricos fixados tanto nas armaduras de flexão quanto na superfície do concreto das lajes.

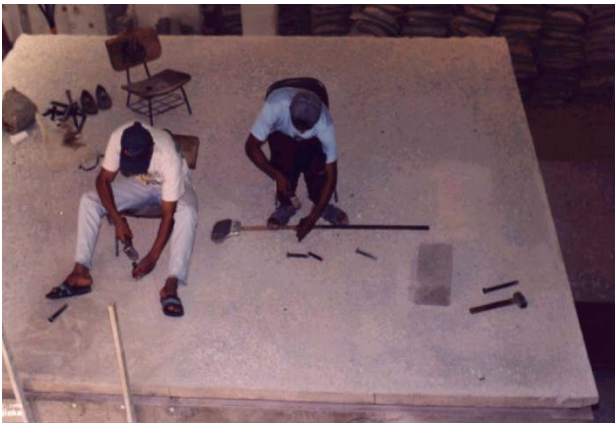
**Figura 5:** Fotografias da execução do apicoamento manual.

A Figura 5 mostra fotografia da execução do serviço de apicoamento manual. A superfície apicoada foi lavada com água através de bomba de alta pressão para remoção de todo pó e areia solta. Com o uso de macaco hidráulico, as lajes foram retornadas à sua forma plana original, no momento no início dos ensaios. Esta operação foi controlada por linha esticada na face superior fixada no centro das laterais e com nivelamento feito usando um nível ótico (NA K1 – WILD). O reforço foi realizado com aplicação de uma camada, em forma de lente, na face superior da laje, de concreto de alto desempenho, com espessuras de 2,0 cm nos bordos e 4,0 cm no centro. A Figura 6 apresenta a fotografia do carregamento total da laje L4R (após reforço), com 12 camadas e as quatro pilhas em cada quadro sem tocar as pilhas dos quadros vizinhos.

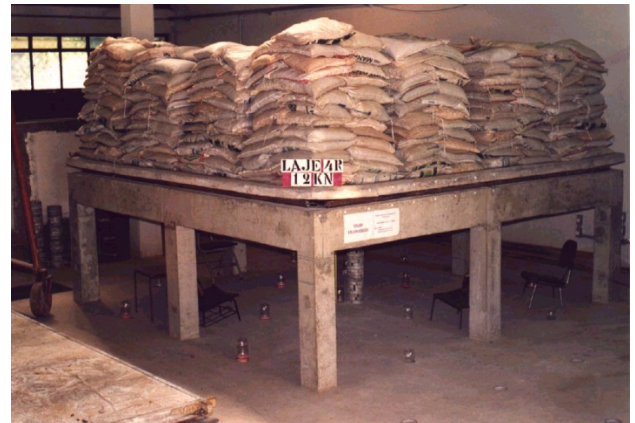
**Figura 6:** Fotografia da laje L4R com carregamento de 12,0 kN/m<sup>2</sup>.

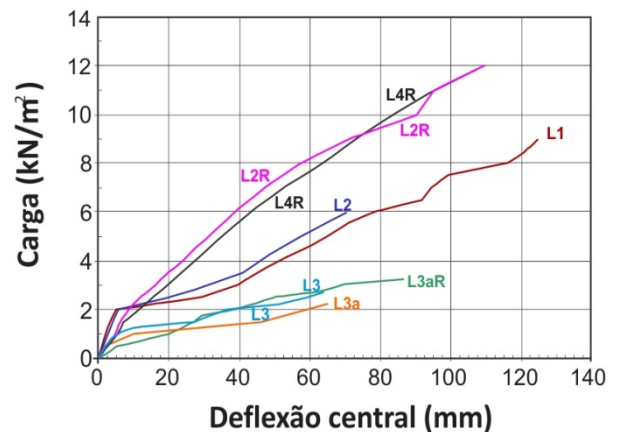
Figura 8: Gráfico de carga versus deflexão central de todas as lajes.

A Figura 8 apresenta um gráfico de carga versus deflexão central de todas as lajes. Em todas as lajes houve um aumento das flechas em função do acréscimo do carregamento. A laje L1, com altura efetiva igual a 7,1 cm, apresentou a maior flecha central entre todas as lajes, atingindo 12,5 cm para um carregamento de ruptura de 9,25 kN/m<sup>2</sup>. Com exceção da laje L3, os valores das flechas centrais das demais lajes não reforçadas variaram de 6,5 cm (L3a,  $d = 6,0$  cm) a 7,5 cm (L2,  $d = 6,3$  cm), com cargas de parada de 2,25 kN/m<sup>2</sup> e 6,50 kN/m<sup>2</sup>, respectivamente. A laje L3, que rompeu com 3,0 kN/m<sup>2</sup> apresentou uma flecha central medida de 6,4 cm para uma carga de 2,75 kN/m<sup>2</sup>.

As lajes reforçadas L2R ( $d = 10,3$  cm) e L4R ( $d = 10,0$  cm) tiveram, na ruptura, flechas de 11,0 cm e 9,5 cm, respectivamente, enquanto que a laje L3aR ( $d = 10,5$  cm) rompeu com uma flecha de 6,9 cm. Pode-se observar que aquelas confeccionadas com deficiência de armadura, L3 e L3a, e a laje reforçada, L3aR, apresentam os maiores deslocamentos com as menores cargas. Um segundo grupo com as lajes L1 e L2, sem deficiências de armadura e do concreto, e a L4, com deficiência do concreto, apresentam, para os mesmos carregamentos, deslocamentos em uma mesma ordem de grandeza e com valores intermediários quando comparados com as demais lajes. No terceiro grupo, as lajes reforçadas L2R e L4R, com comportamentos similares entre si, apresentam os menores deslocamentos para cargas maiores de  $2,0$  kN/m<sup>2</sup>. Estes menores deslocamentos, provavelmente ocorrem devido ao aumento da altura útil com a aplicação do concreto da camada de reforço. A laje L3aR, também com camada de reforço similar, não apresentou o mesmo perfil de deslocamento, provavelmente devido ao fato de ter sido confeccionada com deficiência da armadura de flexão.

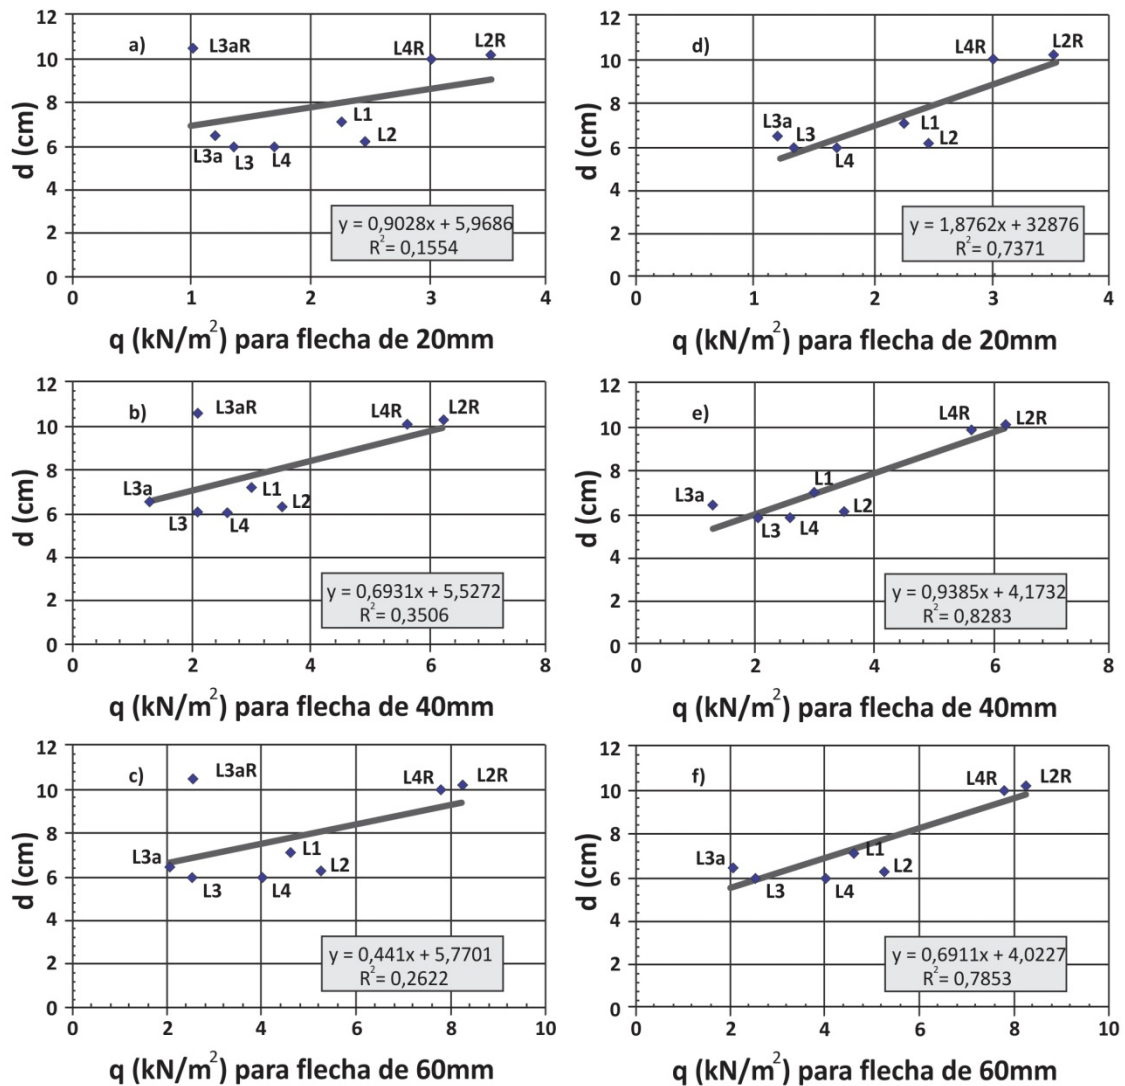
Figura 9: Gráficos da altura útil ( $d$ ) versus carga para flechas de 20 mm, 40 mm e 60 mm, para todas as lajes, com as equações e linhas de tendência e os respectivos valores de correlação ( $R^2$ ).

A Figura 9 apresenta seis gráficos da altura útil ( $d$ ) versus carga para flechas de 20 mm, 40 mm e 60 mm, para todas as lajes, com as equações e linhas de tendência e os respectivos valores de correlação ( $R^2$ ). A decisão de se comparar flechas superiores a de projeto se justifica devido à situação de reforço. Os gráficos “a”, “b” e “c” da Figura 9 foram feitos considerando os dados de todas as lajes e apresentam baixos valores de correlação,  $R^2$ , inferiores a 0,36, indicando uma dispersão considerável dos dados no ajuste da equação da reta, enquanto que os gráficos “d”, “e” e “f” foram construídos eliminando-se apenas os valores da laje L3aR e apresentam valores de correlação,  $R^2$ , superiores a 0,74, indicando uma dispersão menor.

Estes gráficos ressaltam relativa uniformidade de comportamento entre todas as lajes excetuando-se a L3aR, para cargas acima das de projeto. Observa-se que a laje L3aR, com a altura útil de 10,5 cm deveria ter a capacidade de absorver carregamentos da ordem de 3,5 kN/m<sup>2</sup>, 6,5 kN/m<sup>2</sup> e 8,5 kN/m<sup>2</sup> para flechas de 20 mm, 40 mm e 60 mm, respectivamente, caso seguisse a tendência das demais. Isto não ocorre, provavelmente, devido à baixíssima taxa de armadura (0,04%) existente na laje L3aR, comparado com as demais lajes (0,07% <  $\rho$  < 0,16%). Este resultado pode estar configurando um limite para o uso de reforço pela face superior em lajes que venham apresentar, após o reforço, uma taxa geométrica de armadura inferior a 0,07%.

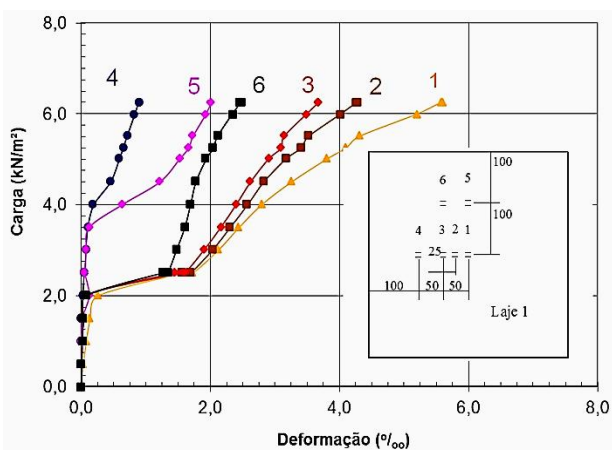
Figura 10: Gráfico de cargas versus deformações das armaduras das lajes L1.

As medidas de deformações no aço obtidas através de extensômetros elétricos colados nas armaduras são apresentadas para cada laje ensaiada, exceto para as lajes reforçadas, pois no ensaio inicial extensômetros foram solicitados e muitos se romperam durante os carregamentos até parada do ensaio. Para as lajes L1 e L2 utilizou-se dois extensômetros por ponto, um na face superior outro na inferior da barra instrumentada. As demais lajes, L3, L3a e L4, foram instrumentadas com apenas um extensômetro por ponto. As Figuras 10, 11 e 12 apresentam os gráficos de cargas versus deformações das armaduras das lajes L1, L2 e L3 respectivamente, até o carregamento de ruptura (L1 e L3) ou de parada (L2). Os extensômetros centrais apresentaram deformações equivalentes às de escoamento das barras como na laje L3.

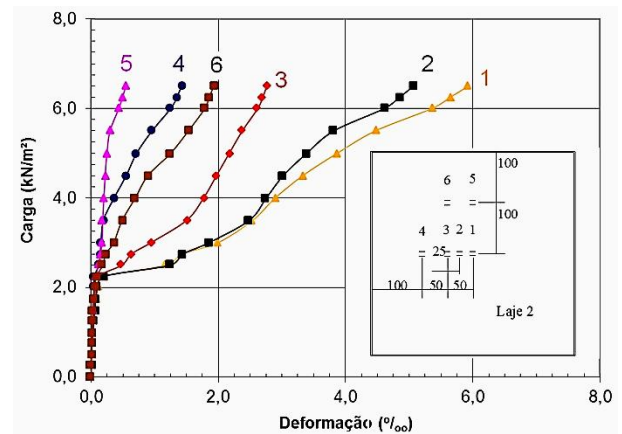
Figura 11: Gráfico de cargas versus deformações das armaduras das lajes L2.

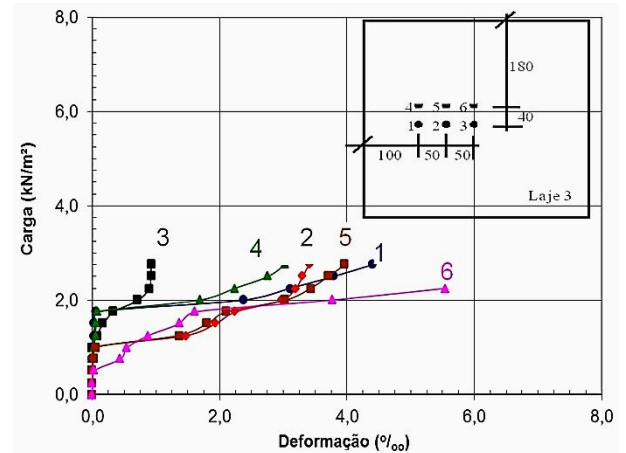
Figura 12: Gráfico de cargas versus deformações das armaduras das lajes L3.
