VIGAS DE CONCRETO ARMADO REFORÇADAS POR MEIO DE ENCAMISAMENTO

REINFORCED CONCRETE BEAMS STRENGTHENED USING JACKETING USING JACKETING

Paula Miranda da Silva¹, Andréa Prado Abreu Reis Liserre², Áureo Ferreira da Silva³

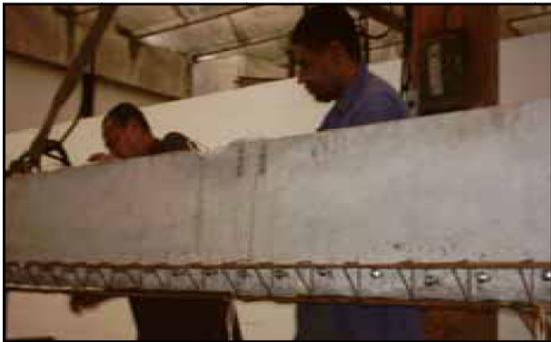
(a) Viga reforçada apenas na região tracionada.
Fonte: SANTOS, E.W.F. (2006).

citar: a protensão externa, a adição de chapas ou perfis metálicos, o uso de materiais compósitos tais como fibras de carbono, a adição de concreto com ou sem aço à seção transversal do elemento, dentre outras. Essa última técnica, também conhecida por encamisamento da seção, é relativamente simples, pois usa os materiais mais comuns da construção civil, que são o aço e o concreto. Isso faz com que o custo da reabilitação seja bastante competitivo quando comparado a outras técnicas de reabilitação estrutural, sendo uma das mais utilizadas no Brasil. Apesar disso, ainda existem vários fatores que merecem ser investigados para avaliar melhor o comportamento de elementos estruturais reabilitados usando este tipo de intervenção. No caso do reforço de vigas por encamisamento, geralmente adiciona-se uma nova camada de concreto com ou sem barras de aço na face tracionada ou na face comprimida, logo o reforço envolverá apenas parcialmente a seção original da estrutura existente. Entretanto, nada impede que o encamisamento seja feito em todo o contorno do elemento estrutural (encamisamento total). A Figura 1 ilustra fotos de vigas reforçadas pela técnica do encamisamento.

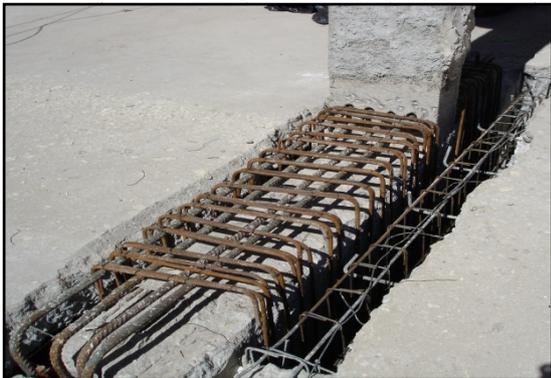
(b) Viga reforçada em todo contorno (encamisamento total).

Figura 1: Fotos de vigas reforçadas por encamisamento parcial e encamisamento total.

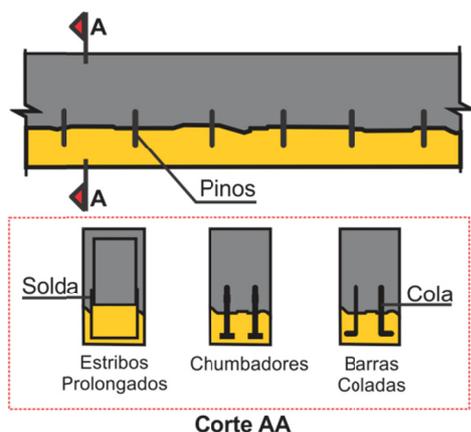
Figura 2: Pinos de ligação entre concretos.
Fonte: (Piancastelli, 2005).

Vigas reforçadas por encamisamento são, na verdade, peças compostas, pois são formadas pelo contato entre dois concretos moldados em idades diferentes, e que possuem características distintas. Quando se reforça um elemento estrutural usando esta técnica, uma das maiores preocupações é garantir uma aderência adequada entre o reforço (concreto novo) e o concreto original da peça (substrato) para evitar o deslizamento entre as partes, só assim a peça irá trabalhar monoliticamente. Um recurso muito utilizado para garantir a monoliticidade é a adoção de pinos que atravessam a interface dos dois concretos, os quais passam a resistir aos esforços de cisalhamento que ali se desenvolvem. Esses pinos podem ser representados por estribos prolongados, chumbadores, ou pequenas barras coladas com resinas (Figura 2).

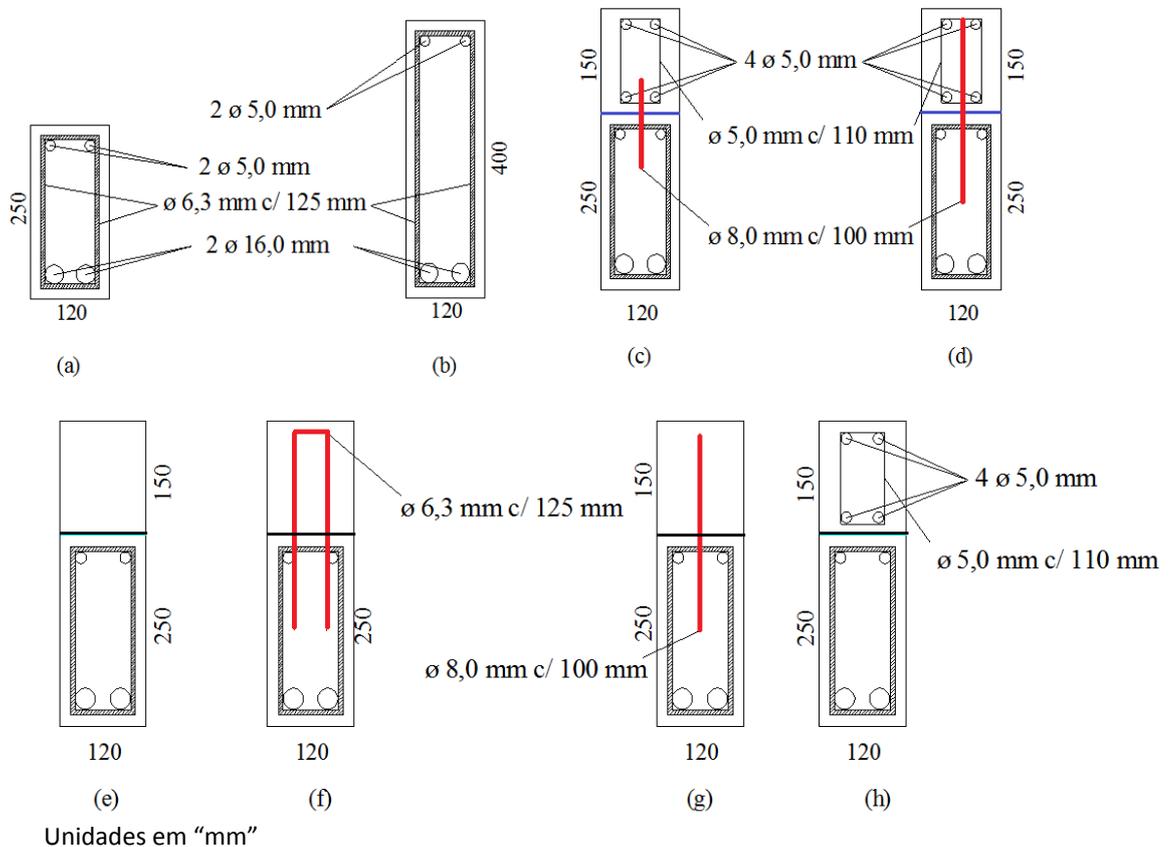
Unidades em "mm"

Figura 3: Seção transversal e detalhamento das vigas: (a) VM25 e todas as vigas antes do reforço; (b) VM40; (c) VRAF3; (d) VRI3; (e) VRI1A; (f) VRU3; (g) VRI2A; (h) VRI1B e VRI1C.

Todas as vigas possuíam armadura longitudinal tracionada composta por duas barras de 16 mm de diâmetro, armadura transversal composta por estribos de dois ramos de 6.3mm de diâmetro espaçados a cada 125 mm, e porta-estribos de 5.0mm de diâmetro. Nas vigas VRI3, VRAF3, VRI1B, VRI1C, VRI2B e VRI2C foram colocadas armaduras de confinamento na camada de 150 mm onde seria adicionado o concreto do reforço. Na viga reforçada com conector “U” invertido (VRU3) não se usou armadura de confinamento, pois essa função já era exercida pelo próprio conector devido à geometria deste. Esta armadura também não foi usada nas vigas VRI1A e VRI2A a fim de se avaliar a real influência desta armadura na resistência final da peça. A Figura 3 apresenta as seções transversais e os detalhes das armaduras das vigas ensaiadas.

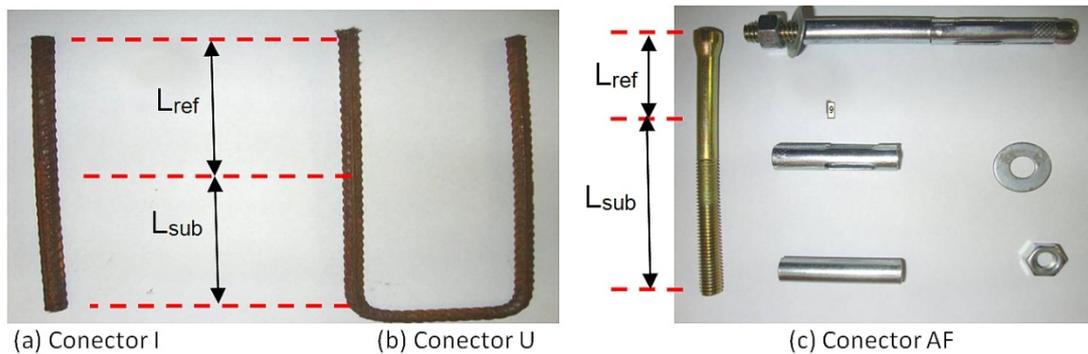
**Figura 4:** Fotos detalhadas dos conectores de cisalhamento utilizados (a_{sc})

conectores estão na Tabela 2, e a Figura 4 apresenta fotos destes dispositivos.

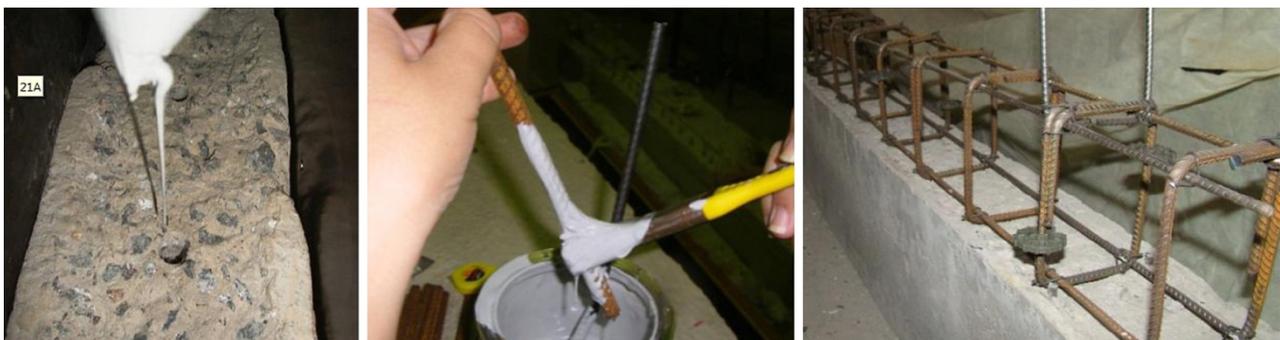
**Figura 5:** (a) aspecto da superfície escarificada, (b) aplicação de resina epóxi em um conector "I", (c) armadura de confinamento posicionada em uma viga.

Para reforçar as vigas, inicialmente fez-se a escarificação manual da face comprimida usando-se ponteira e martelo, e fez-se os furos para fixar os conectores de cisalhamento com furadeira elétrica. Em seguida, a superfície rugosa foi limpa e escovada para remover todo pó e material solto e os conectores de

cisalhamento foram fixados preenchendo-se os furos com resina epóxi, conforme ilustra a Figura 5. Logo após, posicionava-se a armadura de confinamento na face comprimida das peças que possuíam esta armadura, e procedia-se a concretagem da camada de 150 mm de espessura do reforço.

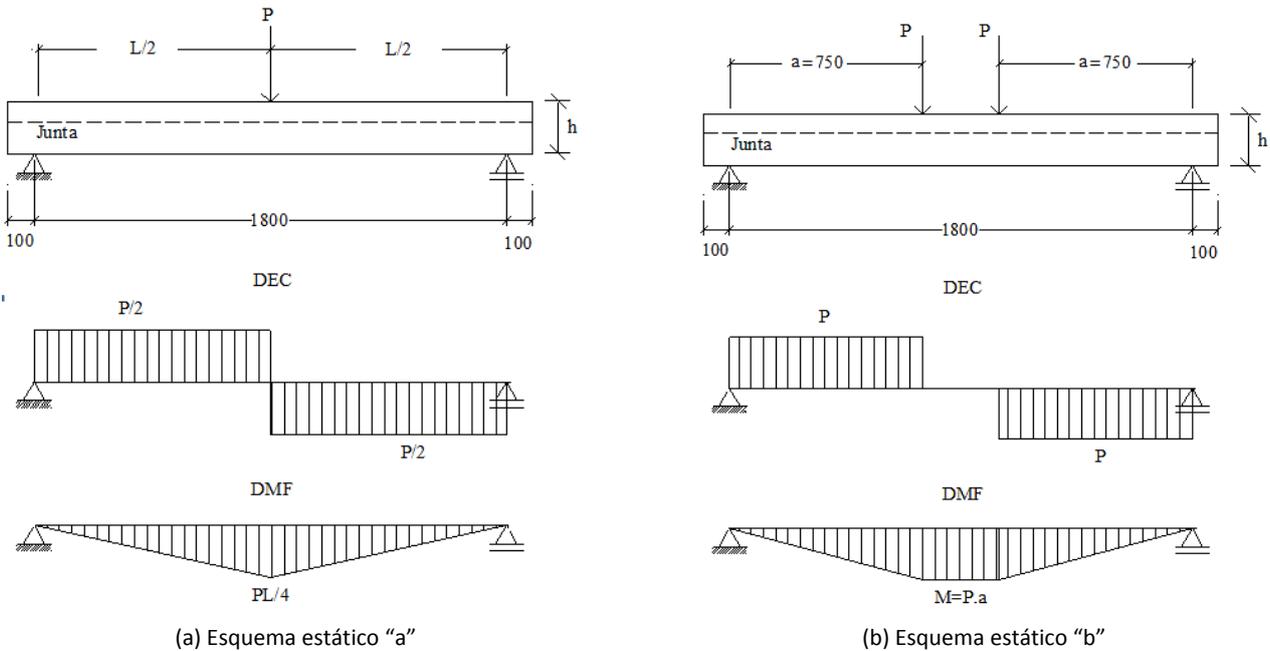
(a) Esquema estático “a”

(b) Esquema estático “b”

Legenda: DEC: Diagrama de Esforços cortantes; DMF: Diagrama de Momento Fletor.

Figura 6: Esquemas estáticos adotados nos ensaios (dimensões em mm).

Após o concreto do reforço atingir uma resistência à compressão próxima à do substrato, as peças foram posicionadas no pórtico de reação e carregadas até atingir a ruptura, utilizando-se um dos esquemas estáticos ilustrados na Figura 6. Com exceção das vigas VRI1B e VRI1C, nas quais se aplicou duas cargas concentradas equidistantes dos apoios (esquema estático “b”), todas as demais vigas foram ensaiadas aplicando-se uma única carga concentrada no meio do vão (esquema estático “a”). Esta alteração foi utilizada na tentativa de aumentar as tensões tangenciais atuantes na região da junta, e forçar uma eventual ruptura prematura por falhas de aderência entre os concretos do substrato e do reforço.

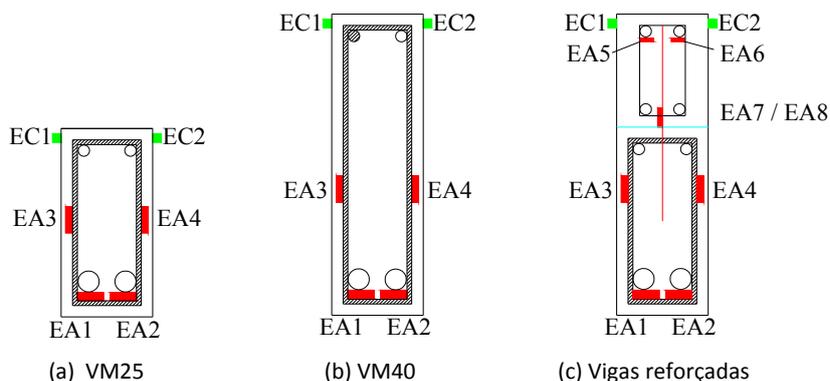
Figura 7: Posição dos extensômetros na armadura e no concreto.

Para monitorar o comportamento das vigas foram colados extensômetros elétricos para medir as deformações da armadura longitudinal de tração, dos estribos, da armadura de confinamento, dos conectores de cisalhamento, e do concreto. A Figura 7 apresenta

a instrumentação, no qual os extensômetros da armadura foram denominados de EA, e os extensômetros do concreto foram denominados de EC. Também foram monitorados os deslocamentos verticais (flechas) e horizontais (deslizamentos ao longo da junta entre substrato e reforço), usando relógios comparadores, conforme indica a Figura 8. Os relógios fixados ao longo da linha pontilhada monitoravam o deslizamento ao longo da junta.

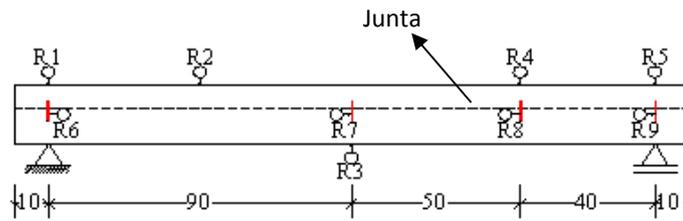
Figura 8: Posição dos relógios digitais comparadores (unidades em cm).

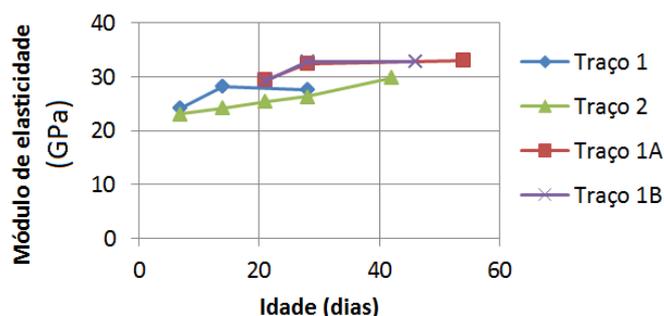
Figura 9: Evolução do módulo de elasticidade x idade para os traços usados.

A resistência à compressão (f_{cj}) dos concretos do substrato e do reforço obtidas por corpos-de-prova cilíndricos 15 cm x 30 cm ensaiados no dia do ensaio das vigas estão na Tabela 3. A evolução dos módulos de elasticidade em função da idade do concreto, também obtida por corpos-de-prova, está ilustrada na Figura 9.

Comparando os resultados desta tabela com os deste gráfico percebe-se que apesar das vigas apresentarem diferenças de resistência à compressão

entre os concretos do reforço e do substrato, os módulos de elasticidade de ambos os materiais eram próximos. Portanto, constata-se que o uso do CAA com brita “0” para executar esta intervenção trouxe vantagens porque se minimizava a probabilidade de surgirem deformações diferenciais na região da junta, e conseqüentemente, minimizava-se o aparecimento de fissuras horizontais neste local. Além disso, o CAA por ser um material que possui alto teor de finos, provavelmente proporcionou uma melhor aderência ao concreto do substrato.

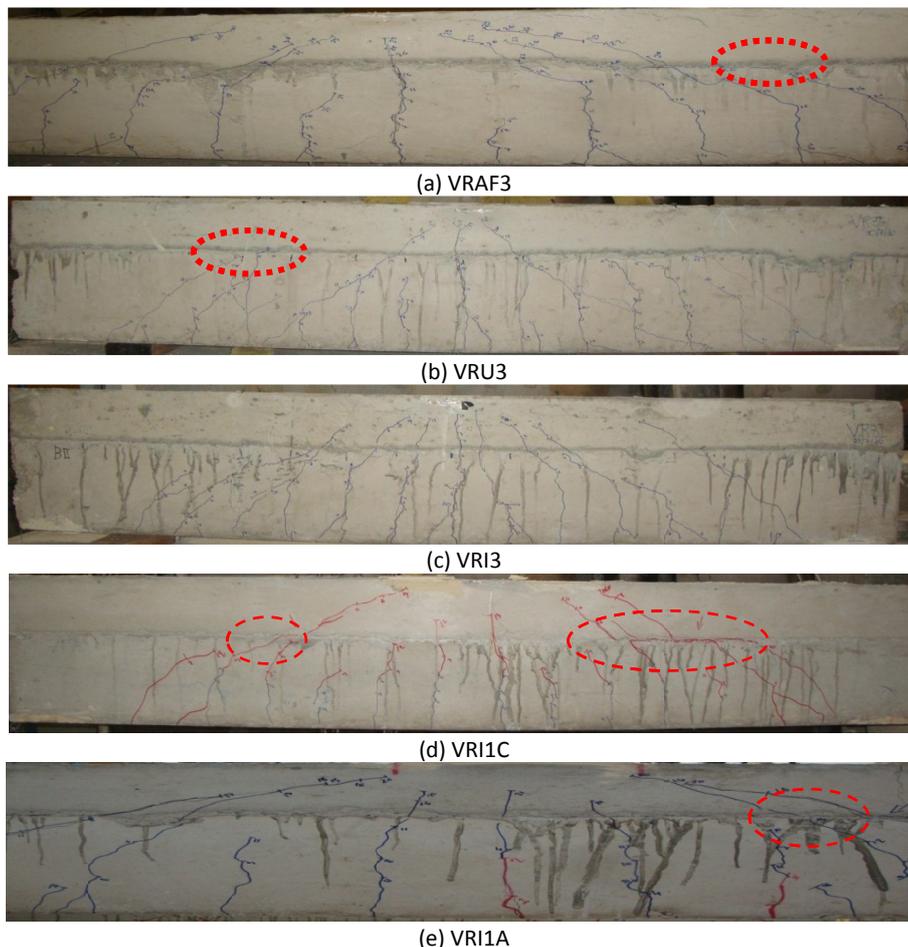
Figura 10: Esquema de fissuração de alguma das vigas ensaiadas.

Os resultados dos ensaios das vigas reforçadas da 1ª série indicaram que o conector tipo “I” foi o mais eficiente para impedir a perda de aderência entre o concreto do substrato e o concreto do reforço. Isso porque as vigas VRU3 e VRAF3, executadas usando conectores tipo “U” e “AF”, apresentaram indícios de deslocamento entre o concreto do reforço e do substrato aproximadamente à 1/4 do vão. Já a viga VRI3, que usava conector tipo “I”, não apresentou nenhuma fissura na região da junta, sugerindo que este conector conseguiu impedir o deslizamento entre estes dois

matérias. A Figura 10 apresenta o esquema de fissuração de algumas vigas, e a elipse vermelha indica o local em que ocorreu o deslocamento localizado entre os concretos do substrato e do reforço.

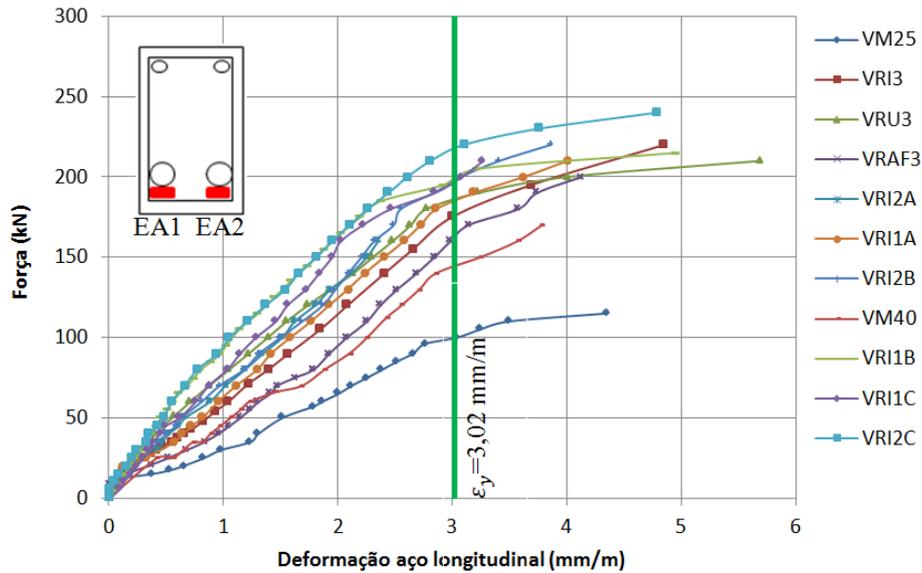
Figura 11: Diagrama força x deformação da armadura longitudinal de tração

As deformações do aço e do concreto obtidas pelos extensômetros confirmaram o escoamento das barras de aço tracionadas (ver Figura 11) e mostraram que o concreto da fibra mais comprimida não chegou a esmagar (ver Figura 12), confirmando os modos de ruptura observados visualmente nos ensaios.

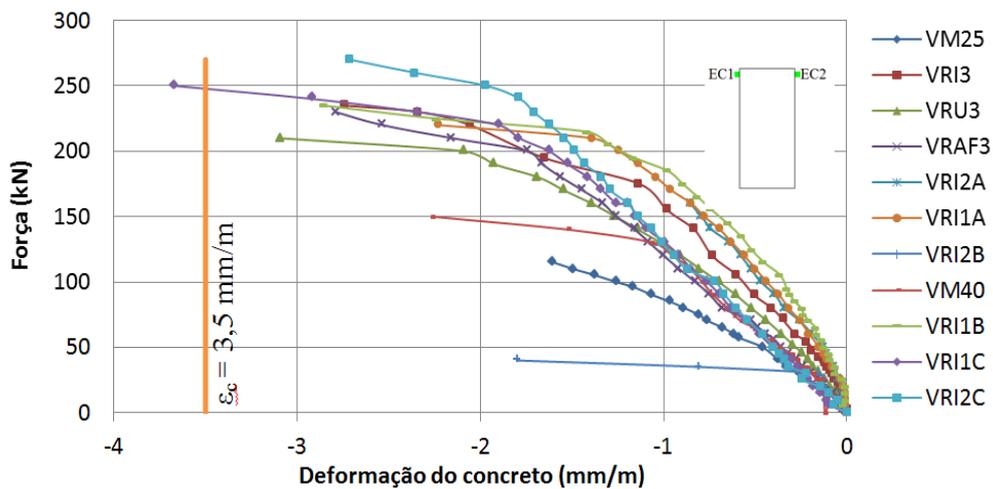
Figura 12: Diagrama força x deformação do concreto comprimido
