PILARES DE CONCRETO ARMADO REFORÇADOS POR MEIO DE ENCAMISAMENTO

REINFORCED CONCRETE COLUMNS STRENGTHENED USING JACKETING

Rafael Crissóstomo de Pádua¹, Andréa Prado Abreu Reis Liserre²,
Áureo Ferreira da Silva³, Dilene Aires Aguiar⁴

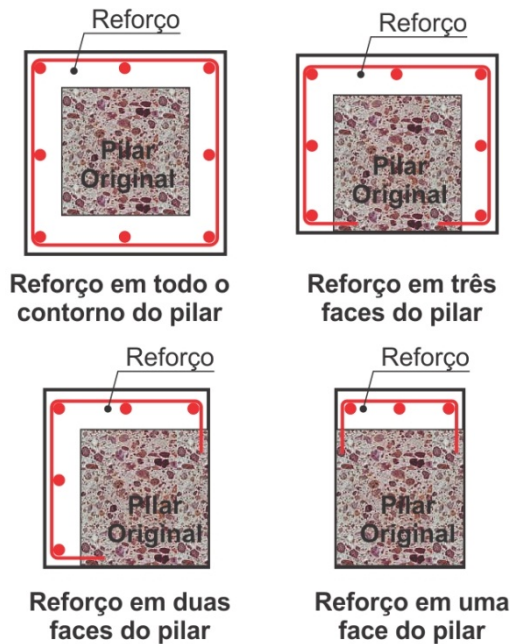
Figura 1: Tipos de configurações de reforço de pilares (TAKEUTI, 1999).

O reforço de pilares pode ser feito a partir do aumento de sua seção transversal com concreto de resistência adequada e com a utilização de armaduras longitudinais e transversais adicionais. O acréscimo de seção não precisa ser feito em todo contorno do pilar, podendo ser feito em apenas algumas faces, ou seja, este tipo de reforço pode envolver total ou parcialmente a seção original da estrutura existente. A Figura 1 ilustra as várias configurações de encamisamento que podem ser adotadas no reforço de um pilar dependendo: da posição, das condições de acesso, da patologia e da carga a ser suportada pelo pilar (TAKEUTI, 1999).

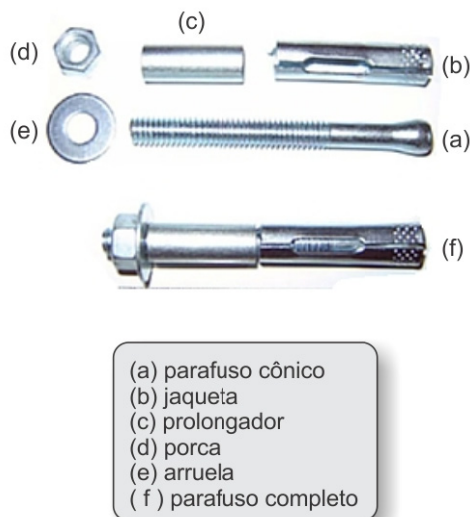
Figura 5: Modelo de chumbador utilizado por SAHB, 2008.

SAHB (2008), para obter maiores informações sobre a influência do tipo de conector de cisalhamento na aderência entre os concretos usados nos pilares reforçados por encamisamento, ensaiou dez pilares semelhantes ao de OMAR (2006). A diferença é que ao invés de usar estribos como armadura de costura, utilizou-se chumbadores metálicos (Figura 5).

SAHB (2008) concluiu que nenhum conector rompeu por cisalhamento. Entretanto, vários pilares apresentaram uma ruptura prematura devido ao deslocamento entre os concretos do reforço e o substrato. Ao aumentar a taxa de chumbadores, o deslocamento entre os concretos ocorria para um nível de carga maior. Logo, a capacidade portante da peça reforçada aumentava com o aumento do número de

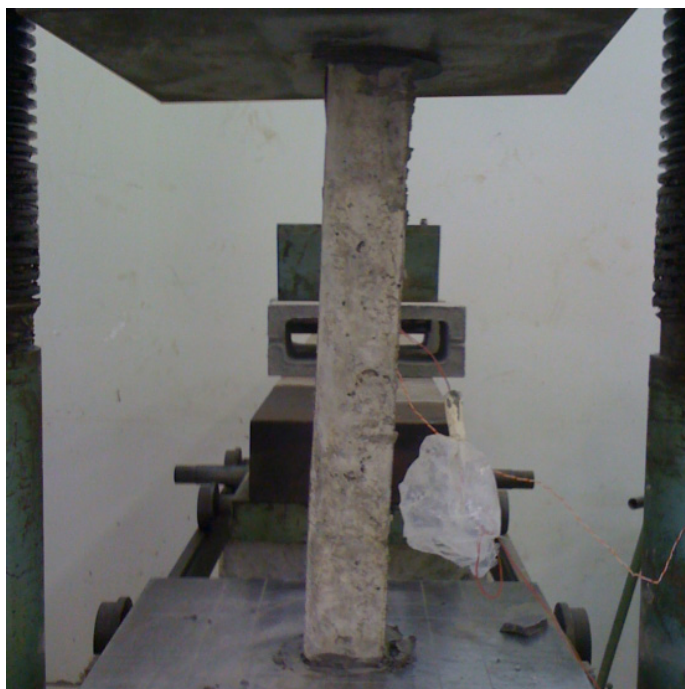
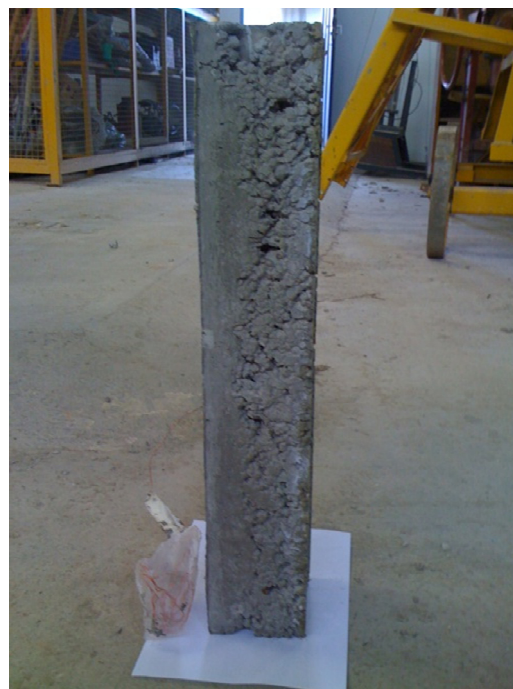
(a) Pilar fora do prumo

(b) Brocas de concretagem

Figura 10: Exemplos de problemas ocorridos durante o programa experimental.

As cargas de ruptura teóricas e experimentais das peças monolíticas estão na Tabela 3. As cargas teóricas foram determinadas usando o concreto de menor resistência, pois é ele que limita a capacidade da peça. Por esta tabela percebe-se que as cargas de ruptura experimentais foram menores que as teóricas. Isso ocorreu porque a regularização das extremidades do pilarete, feita com capeamento de enxofre, não garantiu que as superfícies de contato da peça com a prensa ficassem paralelas, fazendo com que a força deixasse de ser axial, gerando momento fletor, e conseqüentemente uma ruptura prematura (ver Figura 10a).

A existência de falhas de adensamento (ver Figura 10b) também prejudicou a resistência dos pilares reforçados, principalmente dos que possuíam conector. Este dispositivo dificultou ainda mais a passagem do concreto do reforço por dentro da forma, devido ao pequeno espaço (apenas 2 cm) e ao fato do concreto do reforço ter utilizado brita 1.

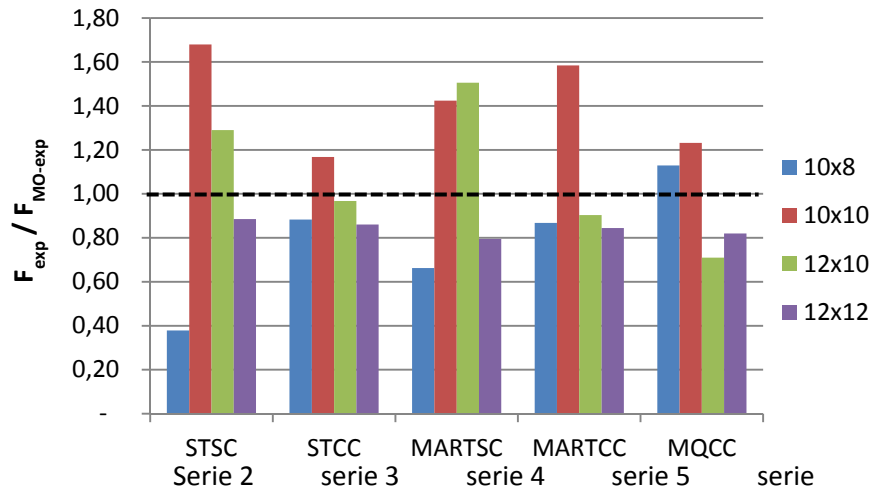
Figura 11: Gráfico da relação entre força de ruptura experimental dos pilares reforçados e força de ruptura experimental do pilar monolítico correspondente.

Na Tabela 4 e a Figura 11 apresentam uma comparação entre as resistências dos pilares reforçados

em relação aos monolíticos. Por esta tabela observou-se que todos os reforços realizados conseguiram aumentar a capacidade portante em relação ao pilar original 8cm x 8cm. Porém, as peças reforçadas usando conectores

apresentaram desempenho aquém do esperado justamente pelo fato de ter ocorrido “ninhos” de concretagem por falhas de adensamento anteriormente comentada.

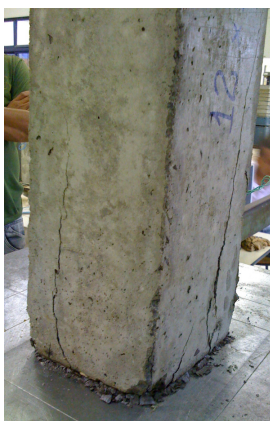
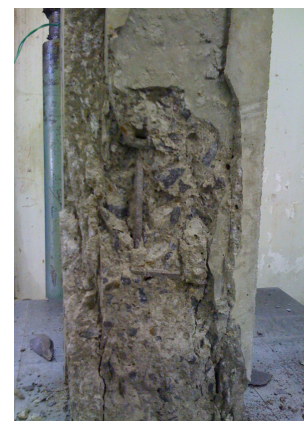
(a) esmagamento (12x12cm MARTSC)

(b) deslocamento do reforço (12x10 cm MQCC)

(c) Flambagem e deslocamento (12x10 cm MARTSC)

Figura 11: Tipos de fissuração e ruptura observadas

Quanto ao modo de ruptura, a maioria dos pilares apresentou esmagamento em suas extremidades (Figura 11a). Alguns pilares reforçados com conector apresentaram deslocamento parcial do concreto do reforço (Figura 11b), indicando falhas da aderência entre reforço e substrato. Já os pilares reforçados sem conector romperam bruscamente por deslocamento total da camada de reforço (Figura 11c) seguido de flambagem da armadura, sugerindo que a ausência de conectores tornaram a ruptura ainda mais frágil do que a observada nos demais pilares em que ocorreu apenas o deslocamento entre concretos. A série 6, que usou maquina, foi a que mais apresentou deslocamento do reforço, indicando que este tipo de tratamento realmente não foi tão eficiente quanto à escarificação feita usando martelo (série 5).
