PUNÇIONAMENTO EM LAJES PLANAS DE CONCRETO ARMADO COM ARMADURA DE CISALHAMENTO INTERNA

Punching in Reinforced Concrete Flat Slabs with Internal Shear Reinforcement

TRAUTWEIN, Leandro Mouta¹, GOMES, Ronaldo Barros², MELO, Guilherme S. S. A.³

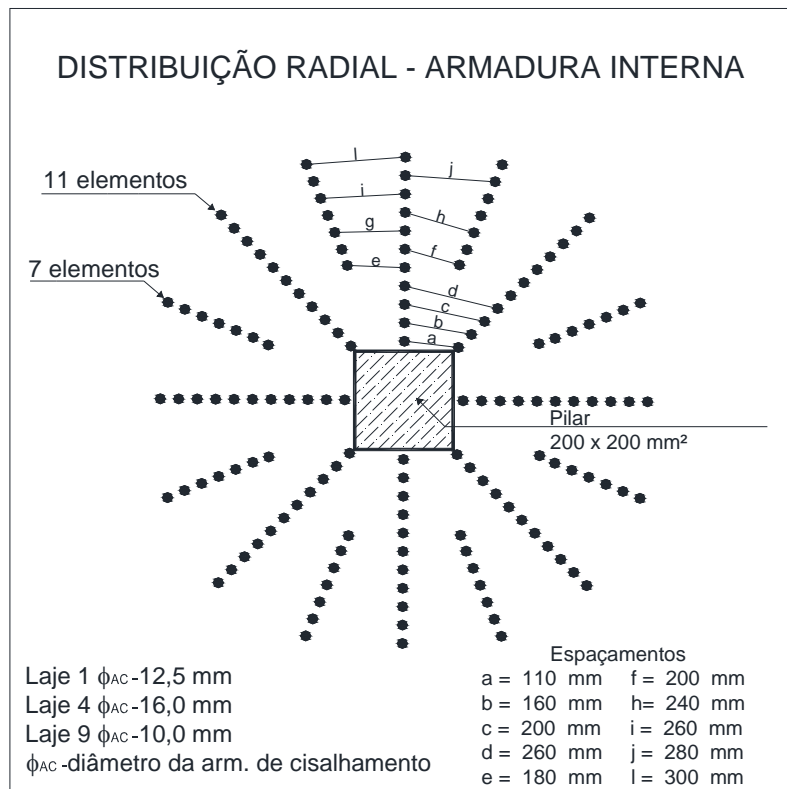
Figura 4: Esquema de distribuição radial da armadura de cisalhamento - lajes 1, 4 e 9.

A armadura de cisalhamento utilizada nas três lajes foi do tipo *stud*, composta por pedaços de barras de aço CA50, posicionados verticalmente, com chapas de aço soldadas nas extremidades superiores e inferiores. A armadura de cisalhamento foi composta de oito linhas de “studs” com onze elementos espaçados de 60 mm, e oito linhas de *studs* intermediários com sete elementos também espaçados de 60 mm, conforme ilustrado na Figura 4. Todas as linhas de *studs* foram posicionadas internamente à armadura de flexão. Quatro linhas de studs com onze elementos foram posicionadas perpendicularmente às faces do pilar, e as outras quatro foram situadas a partir dos cantos do pilar. As oito linhas intermediárias, com sete elementos, foram utilizadas em função da distância circunferencial entre os últimos elementos das linhas com onze elementos ter ficado maior que 2,5d. A distância da face do pilar ao primeiro elemento (S_0) foi de 35 mm, e ao último elemento foi de 635 mm.

A altura total do *stud* foi de 115 mm (Figura 4), sendo as barras soldadas a uma chapa de aço com 10 mm de espessura, nas extremidades superior e inferior. Os seis pinos soldados, com diâmetro de 12,5 mm, na chapa inferior mostrados na Figura 5, foram colocados somente nas linhas com onze elementos, com o lado dos pinos adjacente as faces do pilar. Esses pinos foram utilizados para evitar a aparecimento de fissuras entre a armadura de flexão inferior e a chapa inferior da armadura de cisalhamento (Andrade, 1999). Na solda das armaduras de cisalhamento foram utilizados eletrodos “OK 48.4” de 3,5 mm. A Figura 6 apresenta uma fotografia da armadura de cisalhamento posicionada internamente em relação à armadura de flexão. As propriedades mecânicas do concreto, detalhes da armadura de cisalhamento e características das lajes ensaiadas são apresentadas na Tabela 1.

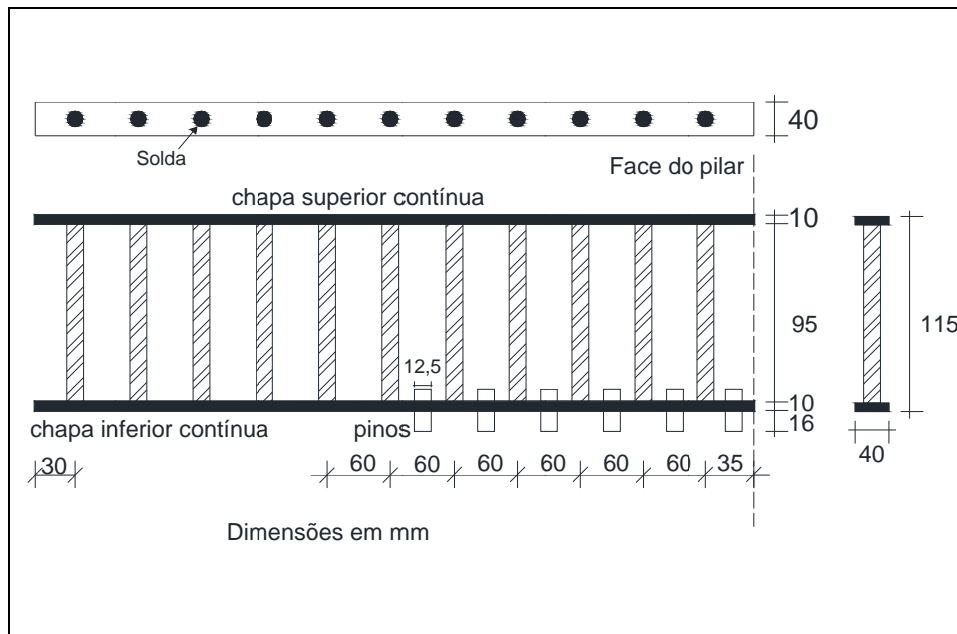
Figura 5: Detalhe da armadura de cisalhamento (dimensões em mm - linhas com onze elementos).

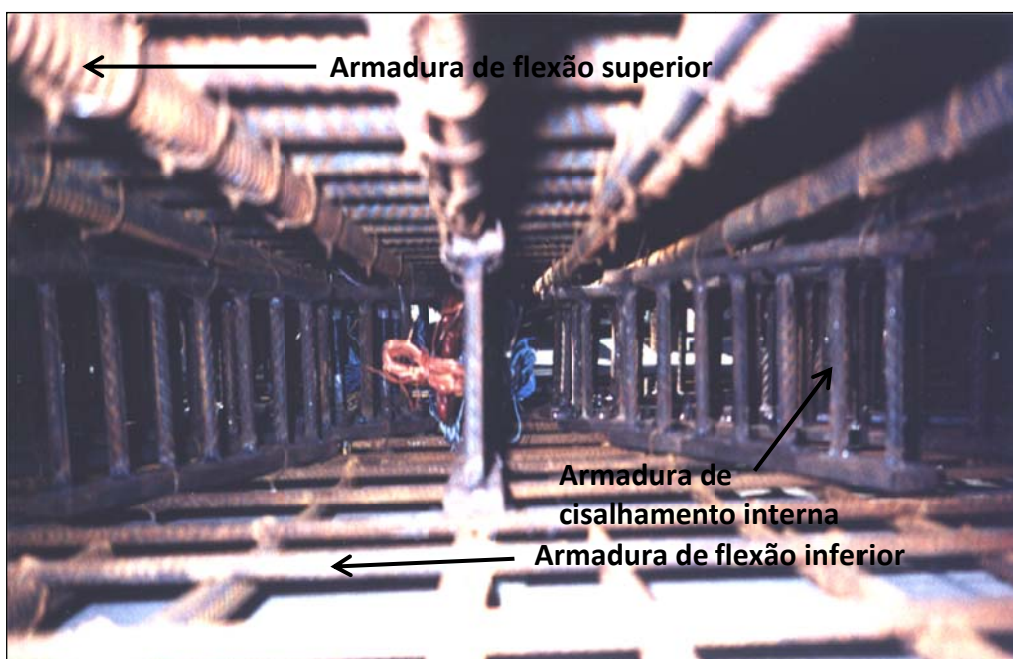
Figura 6: Armadura interna à armadura de flexão.

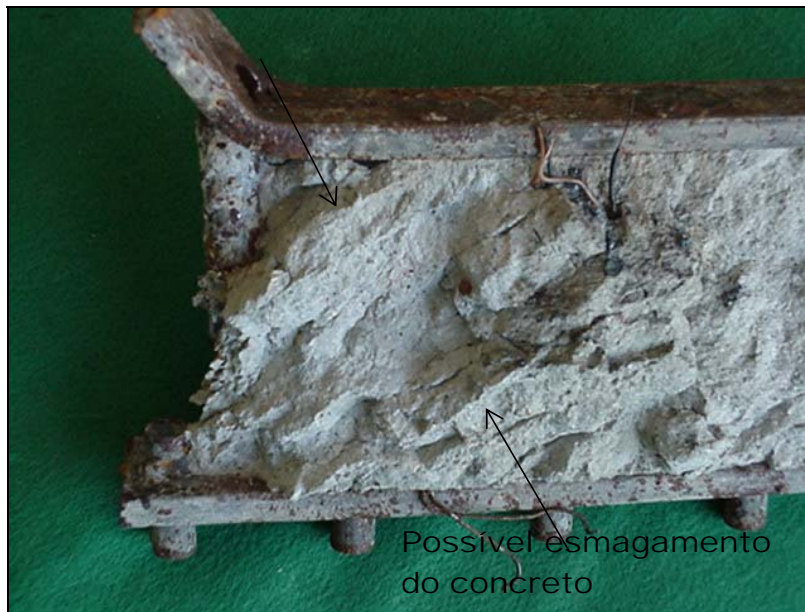
Figura 8: Armadura de cisalhamento da Laje 4 após a ruptura (possível esmagamento do concreto).

1, o aparecimento de duas possíveis superfícies de ruptura, uma superfície de ruptura teria surgido cruzando as duas primeiras camadas, e a outra teria cruzado a terceira e quarta camada da armadura de cisalhamento. As Figuras 7 e 8 mostram respectivamente a laje 1 cortada ao meio e parte da armadura de cisalhamento extraída da laje 4 (a chapa de aço da armadura de cisalhamento foi rompida após a ruptura, no momento do corte da laje), onde pode ser visualizado um possível esmagamento do concreto.

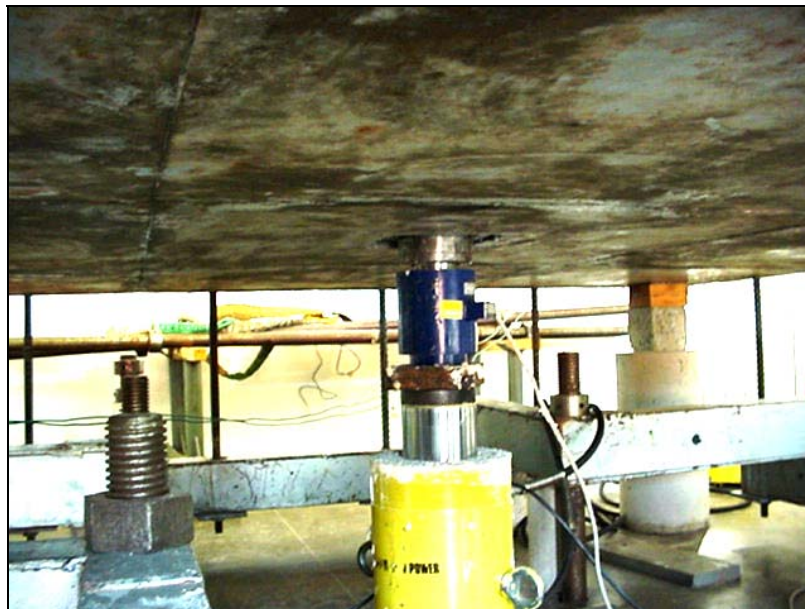
Figura 9: Vista da Laje 9 pela face inferior (coluna penetrou na laje).

A superfície de ruptura da laje 9 cruzou as três primeiras camadas da armadura de cisalhamento. Deve-se registrar que não houve ruptura das barras nem da solda da armadura de cisalhamento das três lajes testadas. Não foram observadas também fissuras horizontais entre a armadura de flexão e de cisalhamento, na parte inferior da laje. As Figuras 9 e 10 apresentam respectivamente a vista inferior da laje 9 após a ruptura e o desenho esquemático dos modos de ruptura das lajes.

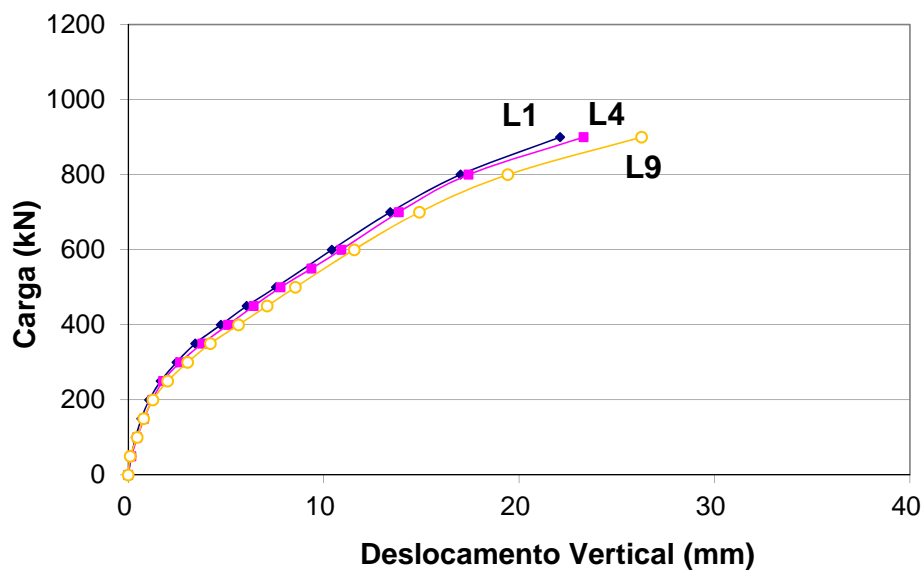
Figura 11: Deslocamentos verticais medidos nas Lajes 1, 4 e 9 no centro da laje.

As deflexões foram determinadas utilizando-se relógios comparadores posicionados na face superior das lajes ensaiadas. As leituras dos relógios foram feitas em todos os estágios de carregamento, até no mínimo 85% da carga de ruptura. A Figura 11 apresenta os deslocamentos verticais das lajes ensaiadas, determinados pelo relógio comparador posicionado no centro da laje. Os deslocamentos verticais foram 22,1 mm (laje 1), 23,3 mm (laje 4) e 26,3 mm (laje 9). Apesar das diferentes seções transversais da armadura de cisalhamento, as flechas finais para as três lajes foram bem próximas. Até o carregamento de 200 kN, o deslocamento aumentou de forma similar e quase linear

para todas as lajes ensaiadas. A partir deste nível de carregamento, para um mesmo incremento de carga os acréscimos de deslocamentos tiveram passaram a ser maiores.

O gráfico da Figura 12 apresenta a comparação dos deslocamentos verticais máximos obtidos para as lajes ensaiadas em relação ao valor obtido por Gomes (1991) na Laje G1 sem armadura de cisalhamento. Ao se analisar a Figura 11 fica evidente o ganho de rigidez das lajes com armadura de cisalhamento do tipo *stud* interno em relação à laje sem armadura de cisalhamento. É importante ressaltar que estes deslocamentos foram obtidos para um carregamento menor do que a carga de ruptura, pois para evitar dano aos relógios comparadores, estes foram retirados antes da ruptura.

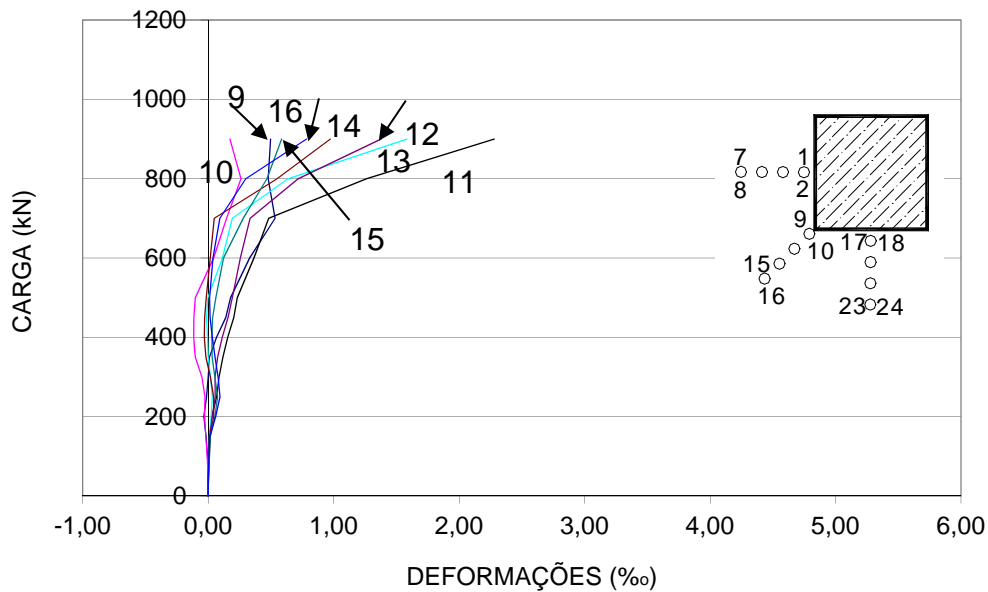
Figura 13: Carga x Deformações – Laje 9 (extensômetros 9 a 16).

Na Laje 1 com *studs* de 12,5mm as barras mais solicitadas foram as da terceira camada, para a carga de 1000 kN, com uma deformação de $2,1 \times 10^{-3}$. Os *studs* da Laje 4 (16 mm) não foram muito solicitados, com a maior deformação verificada na primeira camada ($0,9 \times 10^{-3}$). Na Laje 9 com *studs* de 10 mm, as barras situadas na segunda camada, foram as mais solicitadas ($2,3 \times 10^{-3}$). A Figura 13 apresenta as deformações da armadura de cisalhamento da Laje 9, que rompeu com a superfície de ruptura cruzando a segunda camada desta armadura.
