ANALISE EXPERIMENTAL DE PILARES DE CONCRETO ARMADO, REFORÇADOS COM CONCRETO AUTO ADENSÁVEL E CONECTORES

Experimental Analysis of Reinforced Concrete Columns Strengthened with Self Compacting Concrete and Connectors

Diego Borja Ferreira ¹, Ronaldo Barros Gomes ², Alessandra Luciano Carvalho ³

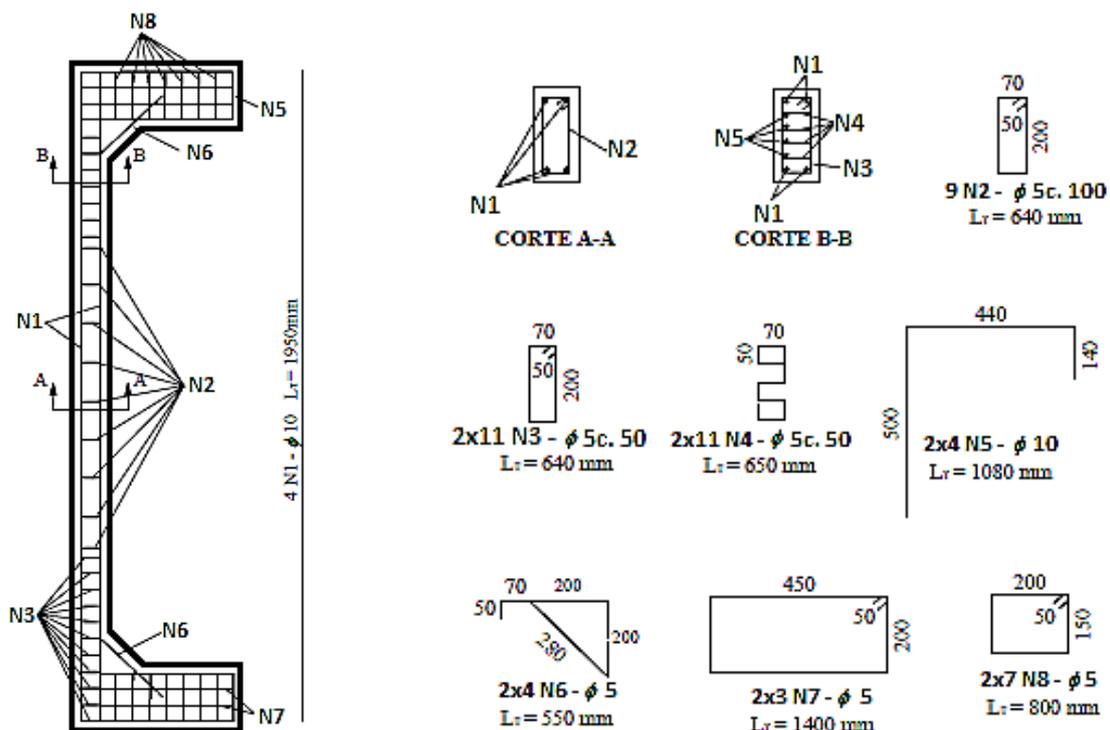
FIGURA 1: Detalhamento das armaduras.

Dentre as pesquisas existentes a respeito de reforço de pilares por aumento da seção transversal podem ser citados os de Omar (2006), Sahb (2008) e Nascimento (2009). Nestes três estudos foram utilizados pilares com a mesma seção transversal e seguindo o mesmo projeto de armaduras, ilustrado na Figura 1.

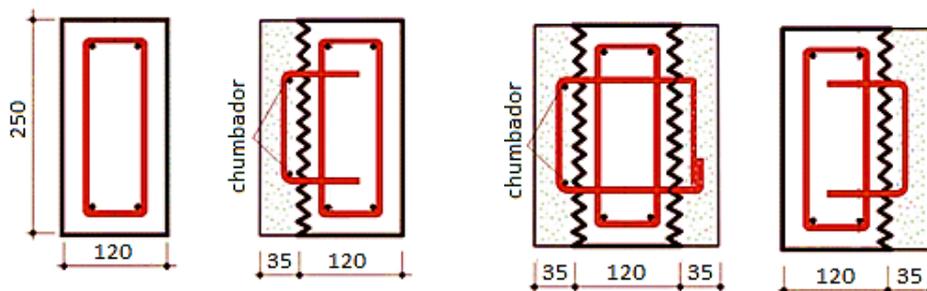
FIGURA 2: Posicionamento dos estribos nas camadas de reforço de concreto (CAA). Fonte: OMAR (2006).

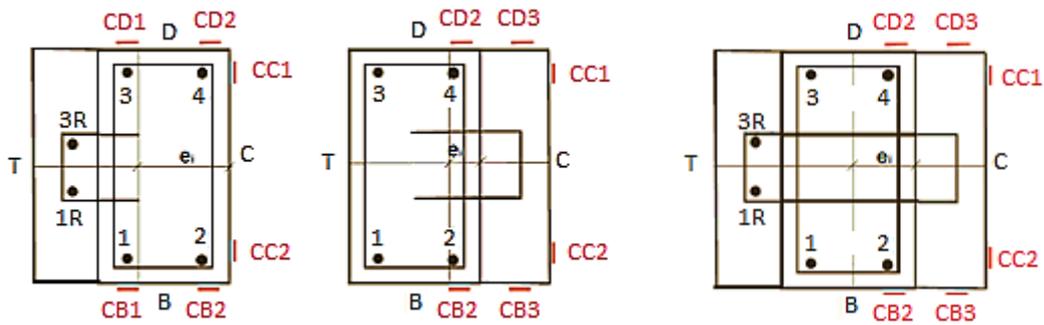
FIGURA 3: Posicionamento dos extensômetros no concreto. **Fonte:** OMAR (2006).

Os pilares reforçados de Omar (2006) foram desenvolvidos utilizando concreto auto adensável no reforço, armados com barras de diferentes diâmetros Φ 10 mm e Φ 12 mm, com conectores em forma de estribos com diâmetro de Φ 5 mm. As camadas de concreto foram moldadas em diferentes faces (tracionadas, comprimidas e ambas as faces), (Figura 2). Após a moldagem do reforço foram instalados extensômetros de resistência elétrica no concreto, posicionados na camada de reforço e na região de interação entre

reforço e substrato (Figura 3). Omar (2006) concluiu que todos os pilares reforçados apresentaram carga de ruptura superior a 2,1 vezes a carga do pilar de referência, confirmando a eficiência de todos os tipos de reforço executados. Conclui ainda que apenas os pilares reforçados na face comprimida apresentaram deslocamento do concreto do reforço, indicando que a aderência do concreto novo com o velho deve ser melhorada.

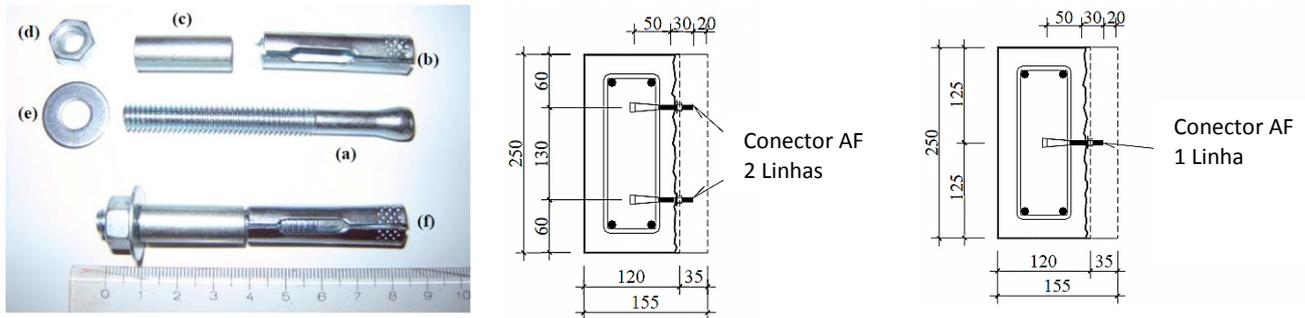
FIGURA 4: Posicionamento dos conectores: a) parafuso cônico, b) jaqueta, c) prolongador, d) porca, e) arruela, f) parafuso completo. **Fonte:** SAHB (2008).

Os chumbadores eram distribuídos em diferentes posições e quantidades (Figura 4).

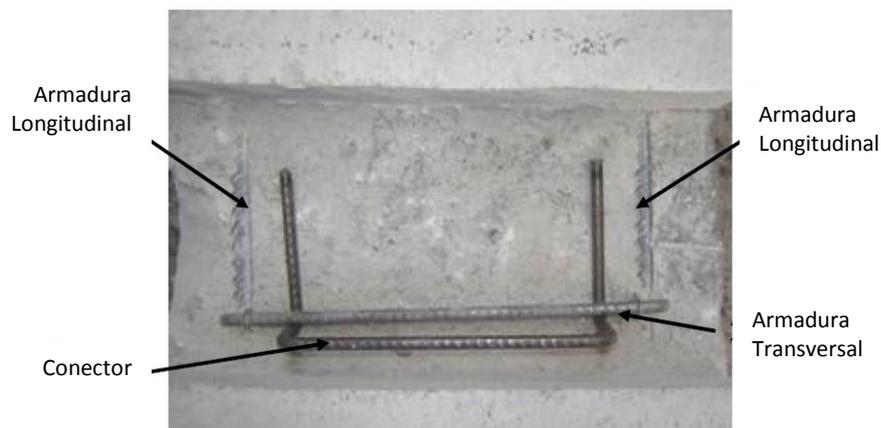
FIGURA 5: Instalação dos estribos conectores. **Fonte:** NASCIMENTO (2009).

O trabalho de Nascimento (2009) baseou-se nesses estudos citados, de forma que foi feita a análise de pilares reforçados na região comprimida com o emprego de uma camada de concreto auto adensável submetidos à flexo-compressão reta, utilizando como conectores entre o substrato e o reforço estribos abertos ancorados nos estribos já existentes no substrato das peças. Para tanto foi necessário confeccionar sulcos no substrato das peças até a região dos estribos para ancorar os conectores utilizados, esquema dos conectores apresentado na Figura 5.

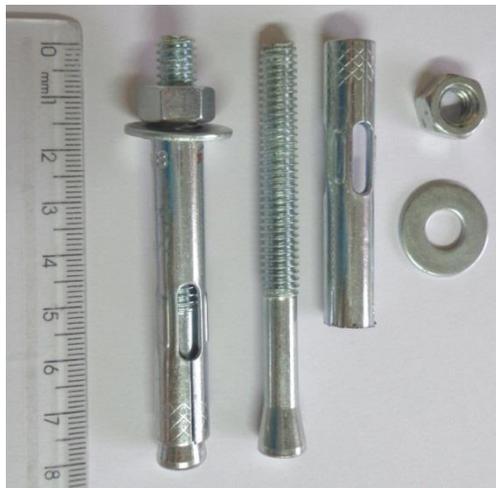
FIGURAS 6: a) parafuso completo, b) parafuso cônico, c) jaqueta, d) porca, e) arruela.

O reforço dos pilares foi desenvolvido utilizando uma camada de 35 mm de concreto para aumentar a seção transversal na região comprimida de maneira que os pilares reforçados tivessem seção transversal de 155 mm x 250 mm. Para garantir maior interação entre o reforço e o substrato foram utilizados conectores do tipo AF da Âncora Sistema de Fixação. Os conectores eram compostos de porca, arruela, jaqueta e pino, fixados manualmente de maneira que ficasse 15 mm ancorado na camada de 35 mm reforço (Figura 6).

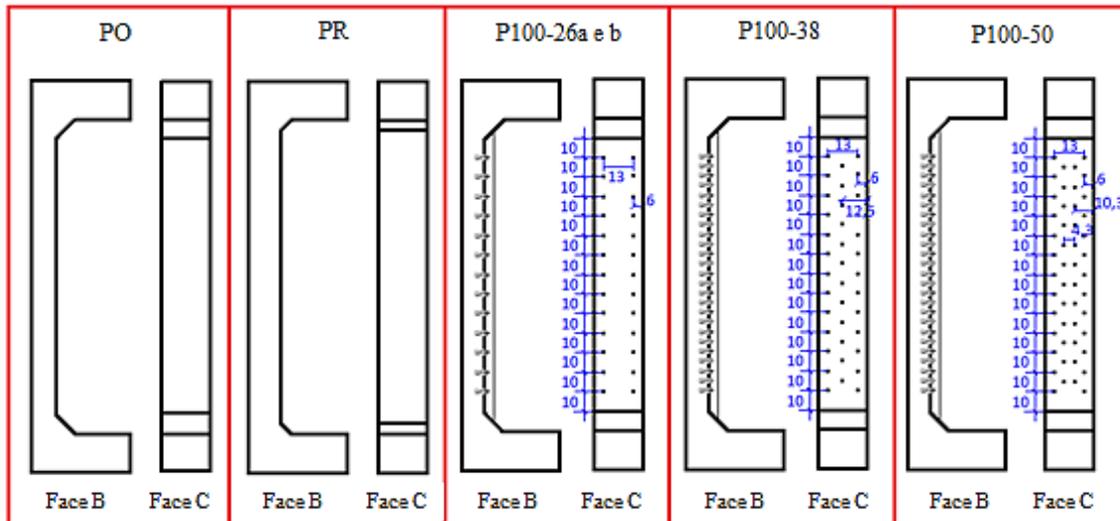
FIGURA 7: Mapeamento da posição dos conectores nos pilares reforçados P100-26a e b, P100-38 e P100-50 para execução dos furos e instalação dos componentes.

trena. O posicionamento dos conectores é mostrado na Figura 7.

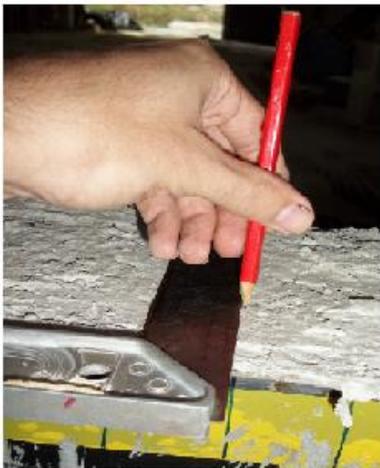
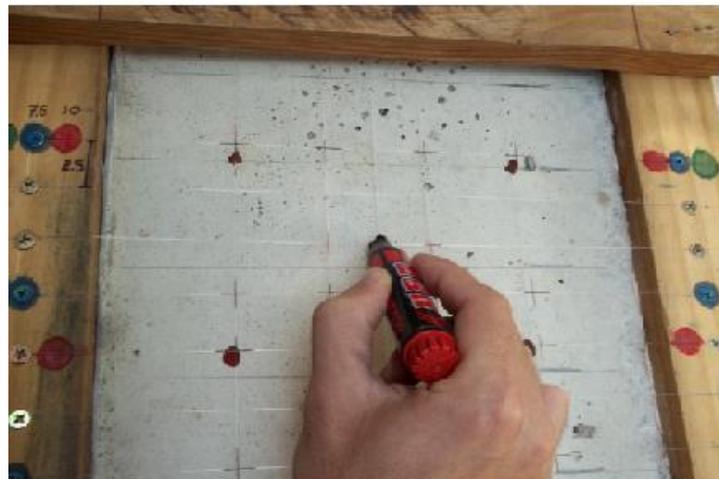
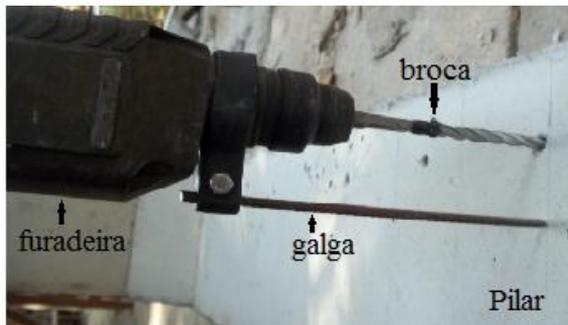
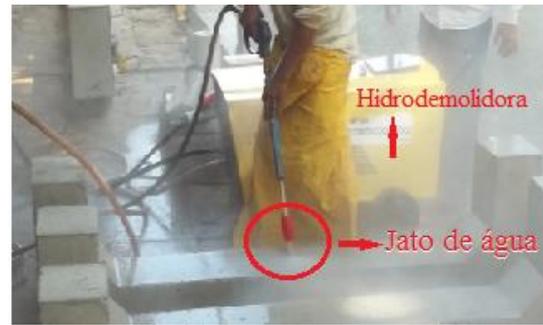
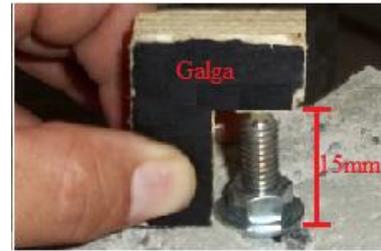
a- Localização dos estribos

b- Posição dos conectores

FIGURA 8: Procedimentos de localização das armaduras transversais, marcação e execução dos furos, preparação da superfície onde será aplicado o reforço e instalação de conectores.

c- Execução de furos

d- Escarificação

g- Aferição da altura

O procedimento de reforço dos pilares seguiu as seguintes etapas: identificação da posição dos estribos, locação da posição dos conectores, execução dos furos, escarificação, fixação dos conectores, limpeza, saturação e moldagem do concreto de reforço (Figura 8).

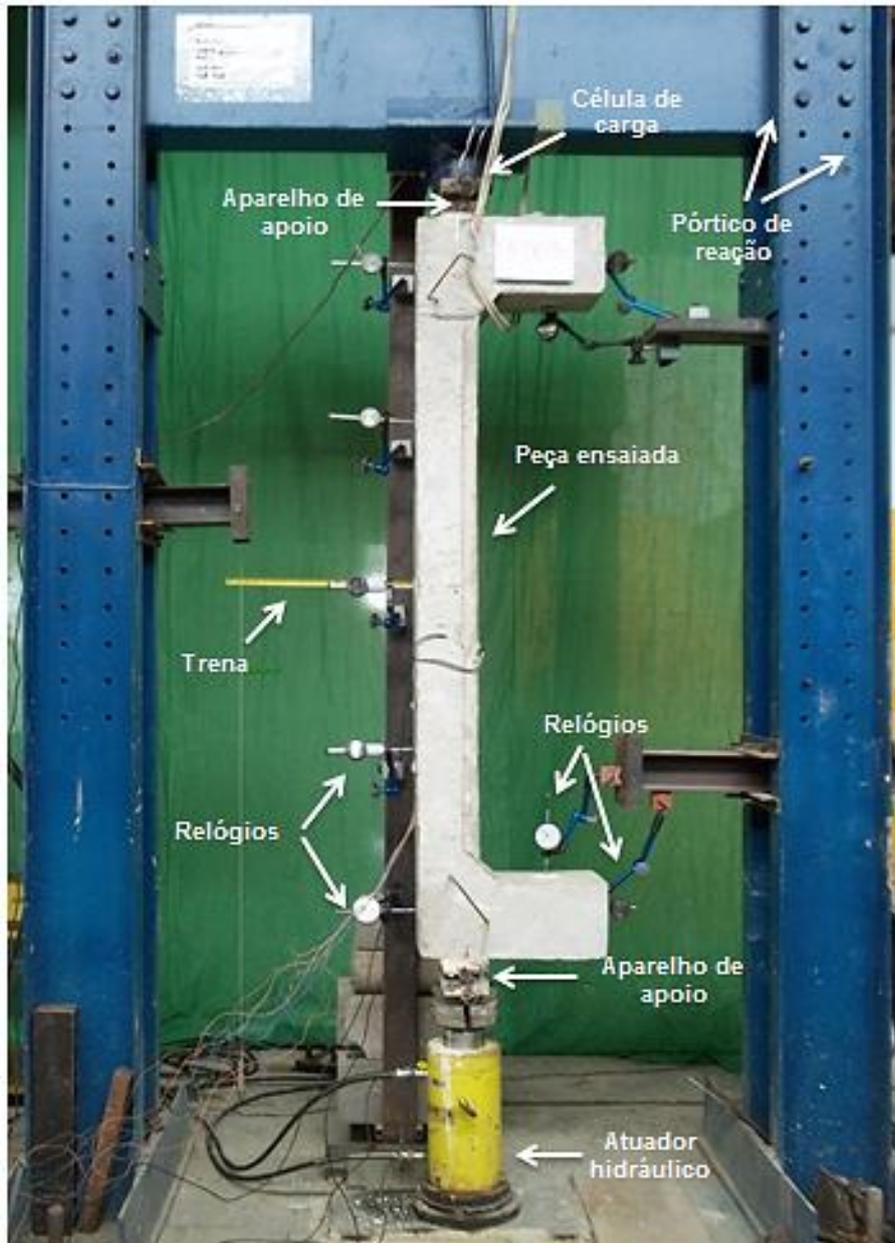
FIGURA 9: Pilar posicionado para execução de ensaio por flexo- compressão reta.

O processo de montagem do ensaio tem as seguintes etapas: posicionamento parcial da peça; instalação dos aparelhos de apoio; posicionamento da célula de carga; posicionamento final da peça; verificação do prumo; marcação e posicionamento dos aparelhos medidores.

As peças foram transportadas como auxílio de uma ponte rolante até o local de execução dos ensaios, sendo posicionadas previamente sobre uma estrutura metálica e imobilizada pelas travas de apoio, ficando erguidas previamente com o auxílio de um atuador hidráulico de 300 kN até a posição necessária para o posicionamento de pequenas chapas metálicas onde o cursor dos relógios serão apoiados, e do atuador hidráulico definitivo. Foram utilizados corpos-de-prova para apoio da peça e substituição do atuador.

Foi feita a marcação da posição dos aparelhos de apoio afim de se garantir a excentricidade estipulada, e fixaram-se as chapas

metálicas e os aparelhos de apoios com gesso pedra. Após a cura do gesso pedra dos apoios, posicionou-se a célula de carga ligada à leitora em funcionamento para que não ocorram erros de leitura de cargas e verificou-se o prumo, a peça foi erguida com o atuador hidráulico até a fixação completa.

Fixada a peça com a excentricidade e prumo corretos, foi feita a marcação e instalação dos relógios, trena, LVDT's, e extensômetros do concreto, conectaram-se os extensômetros ao aparelho transdutor e este ao computador, sendo feita uma leitura teste de todos os equipamentos.

Para monitorar os deslocamentos horizontais e verticais foram utilizados relógios comparadores e na região central utilizou-se além de um relógio uma trena (régua milimetrada).

O ensaio foi executado observando um passo de carga previamente estabelecido de 20 kN. A cada execução do devido passo de carga foi anotada a carga atuante, e feita a leitura dos extensômetros através do computador. As leituras dos relógios e as fissuras foram registradas nas planilhas e devidamente marcadas na peça com o uso de pincel atômico.

horizontal era realizada apenas pela trena posicionada na região central da peça ensaiada até a ruptura com a devida carga registrada. O aparato experimental utilizado neste ensaio esta mostrado na Figura 9.

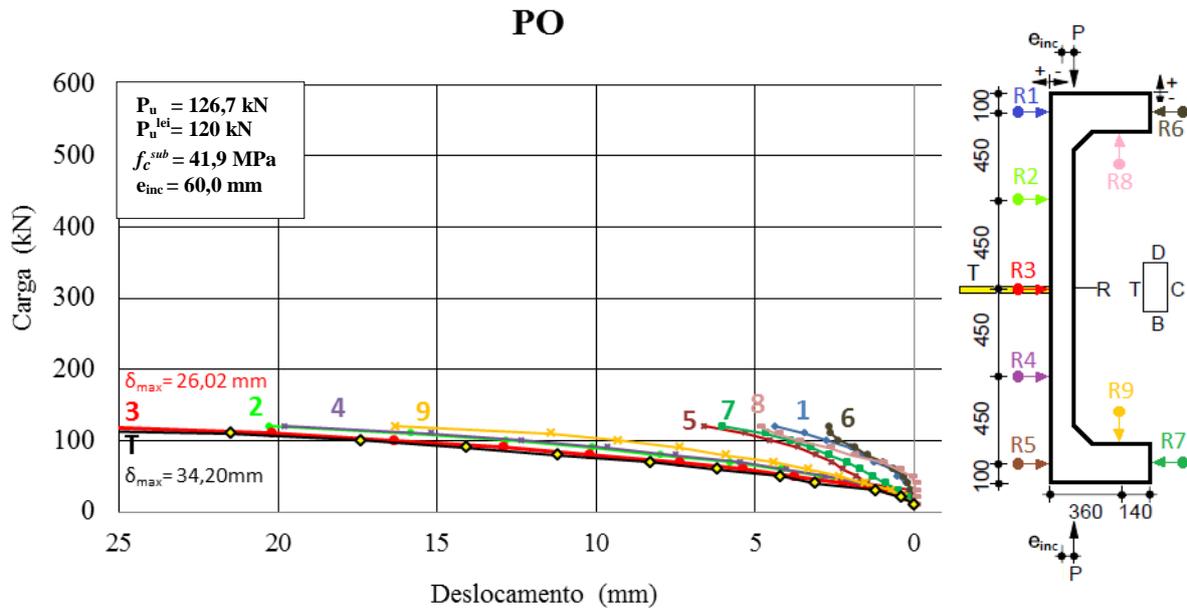
FIGURA 10: Deslocamentos horizontais e verticais PO.

Os deslocamentos estão apresentados nas figuras 10 a 15, onde P_u carga de ruptura, P_u^{lei} carga

que retirou os relógios, f_c^{sub} resistência a compressão do concreto do substrato, f_c^{ref} resistência a compressão do concreto do reforço, e_{inc} excentricidade inicial, δ_{max} deslocamento máximo.

Em todos os pilares o maior deslocamento horizontal ocorreu no relógio R3 e na trena T, situados na região central das peças. Os relógios R2 e R4 posicionados simetricamente na face tracionada das peças apresentaram em todos os casos comportamento simétrico ou bem próximo da simetria, mostrando certa eficiência no posicionamento das peças com a excentricidade requerida.

Observa-se que PO teve o maior deslocamento apesar da menor carga de ruptura, seguido pelo PR, outra informação a ser observada é que nos pilares reforçados o deslocamento foi diretamente proporcional à quantidade de

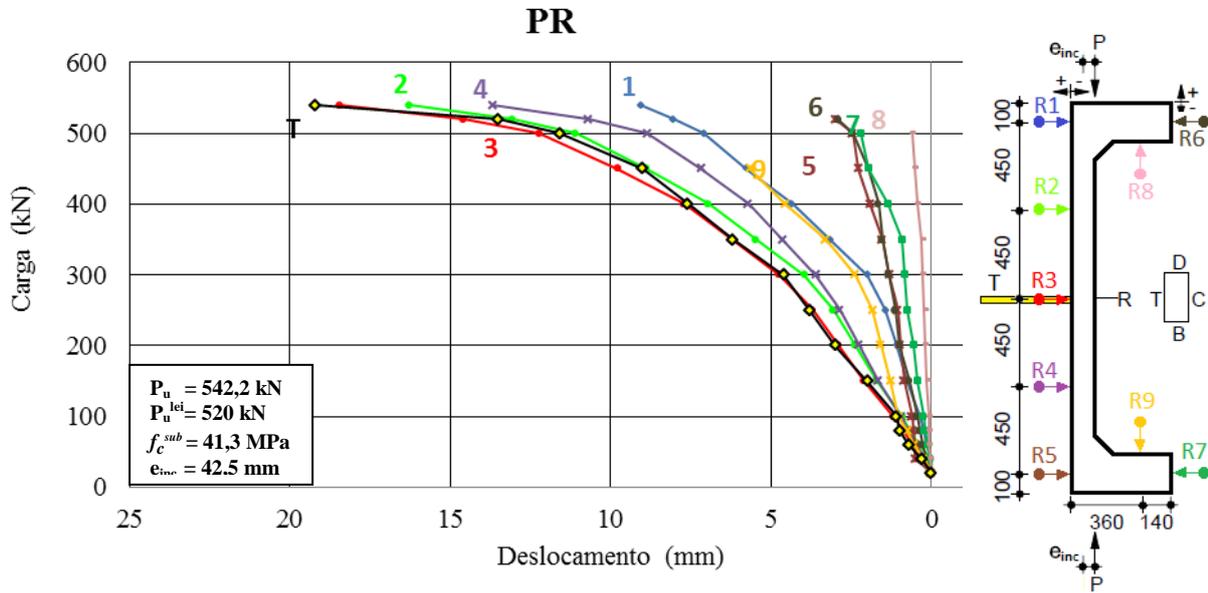
FIGURA 11: Deslocamentos horizontais e verticais PR.

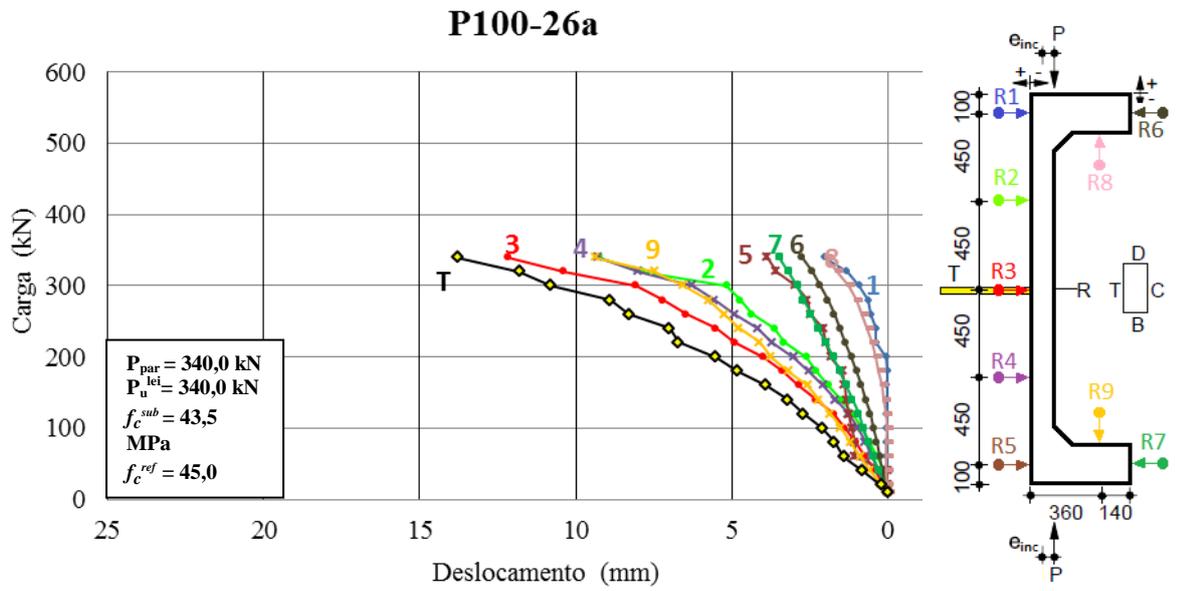
FIGURA 12: Deslocamentos horizontais e verticais P100-26a.

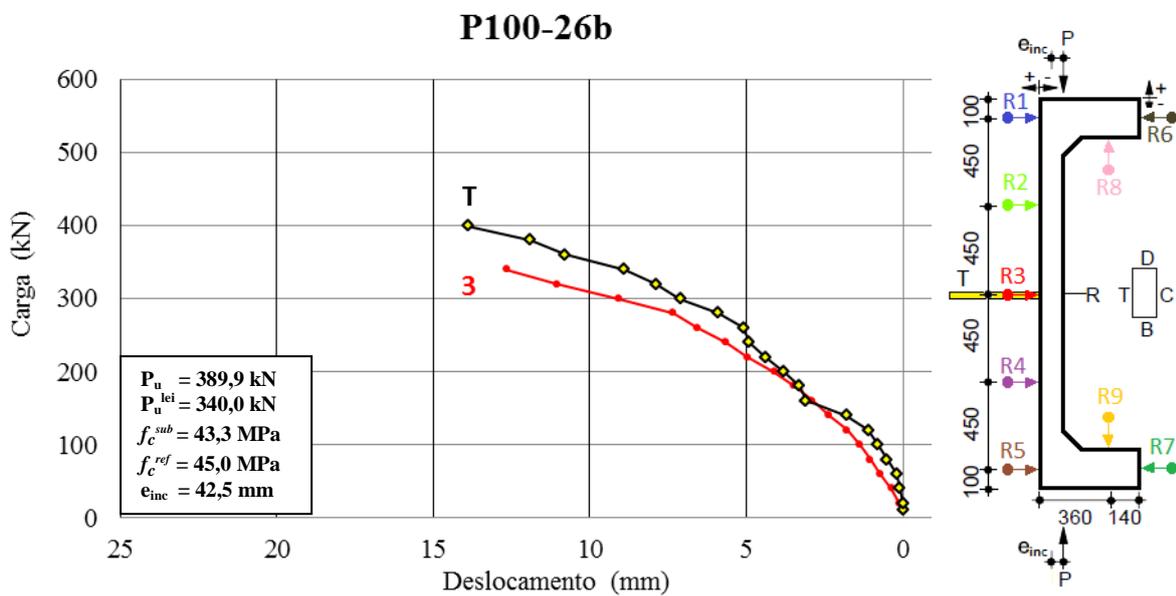
FIGURA 13: Deslocamentos horizontais e verticais P100-26b.

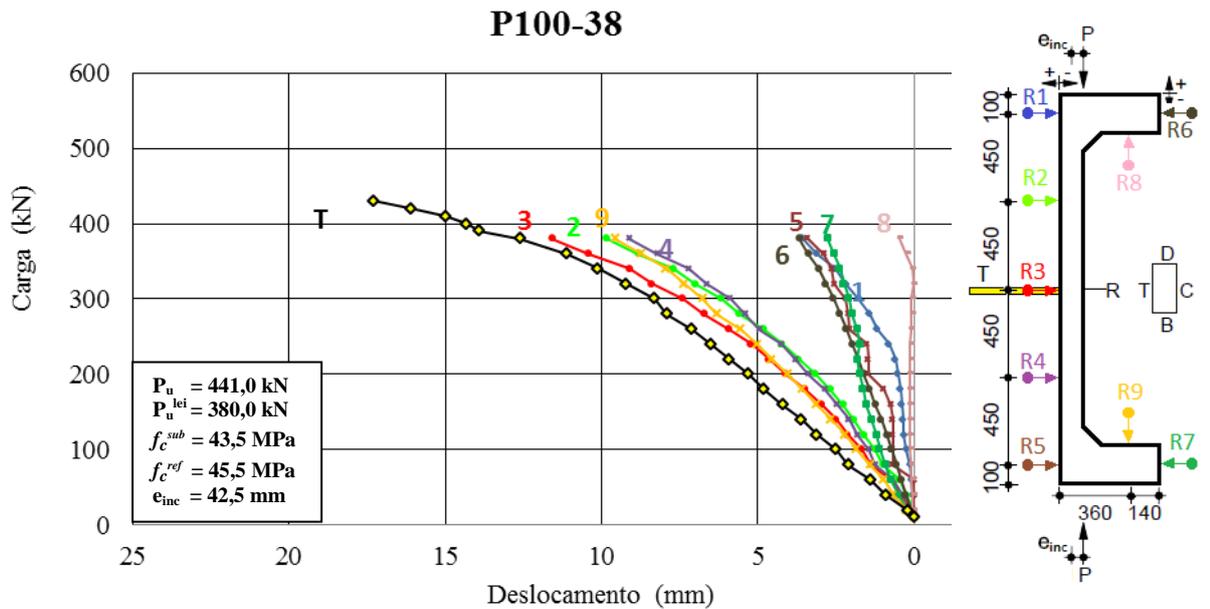
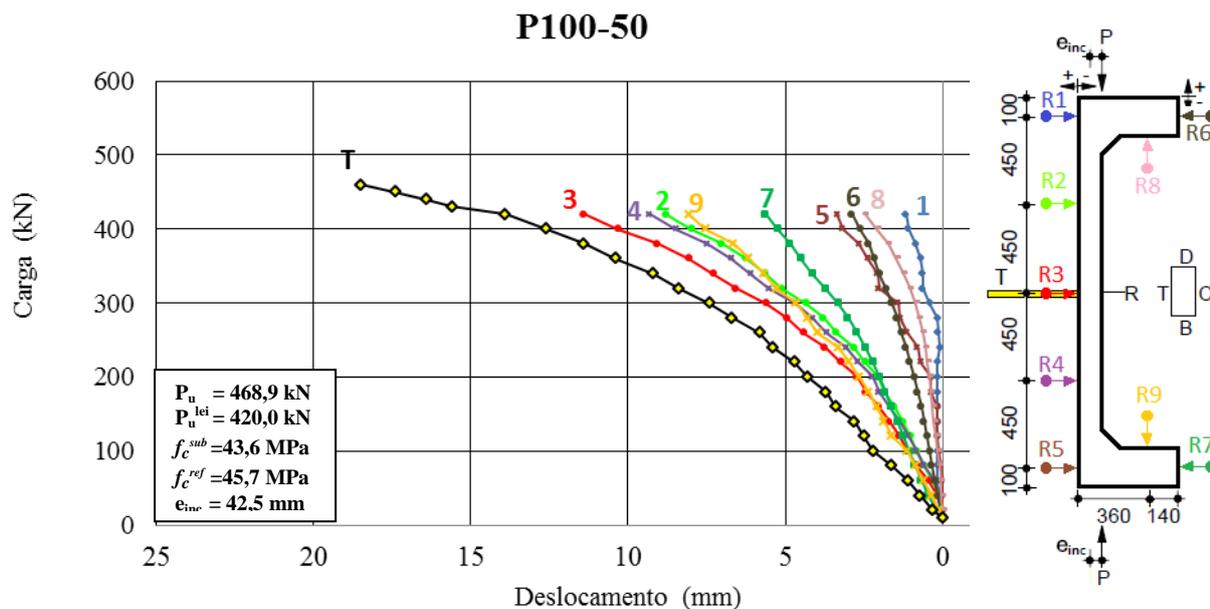
O relógio R9 posicionado no consolo

inferior teve um grande deslocamento se comparado ao seu simétrico R8, isso se deve o fato de a aplicação da carga ser efetuada diretamente no consolo inferior, enquanto no R8 o pórtico de reação restringe esse deslocamento.

conectores, de forma que os pilares reforçados se aproximaram do deslocamento de PR, como pode ser visto na Figura 16. A linha pontilhada na Figura 16 indica o deslocamento limite DL no estado limite de serviço (E.L.S.) recomendado pela NBR 6118: 2007 de $l/250$, onde l é o comprimento da peça.

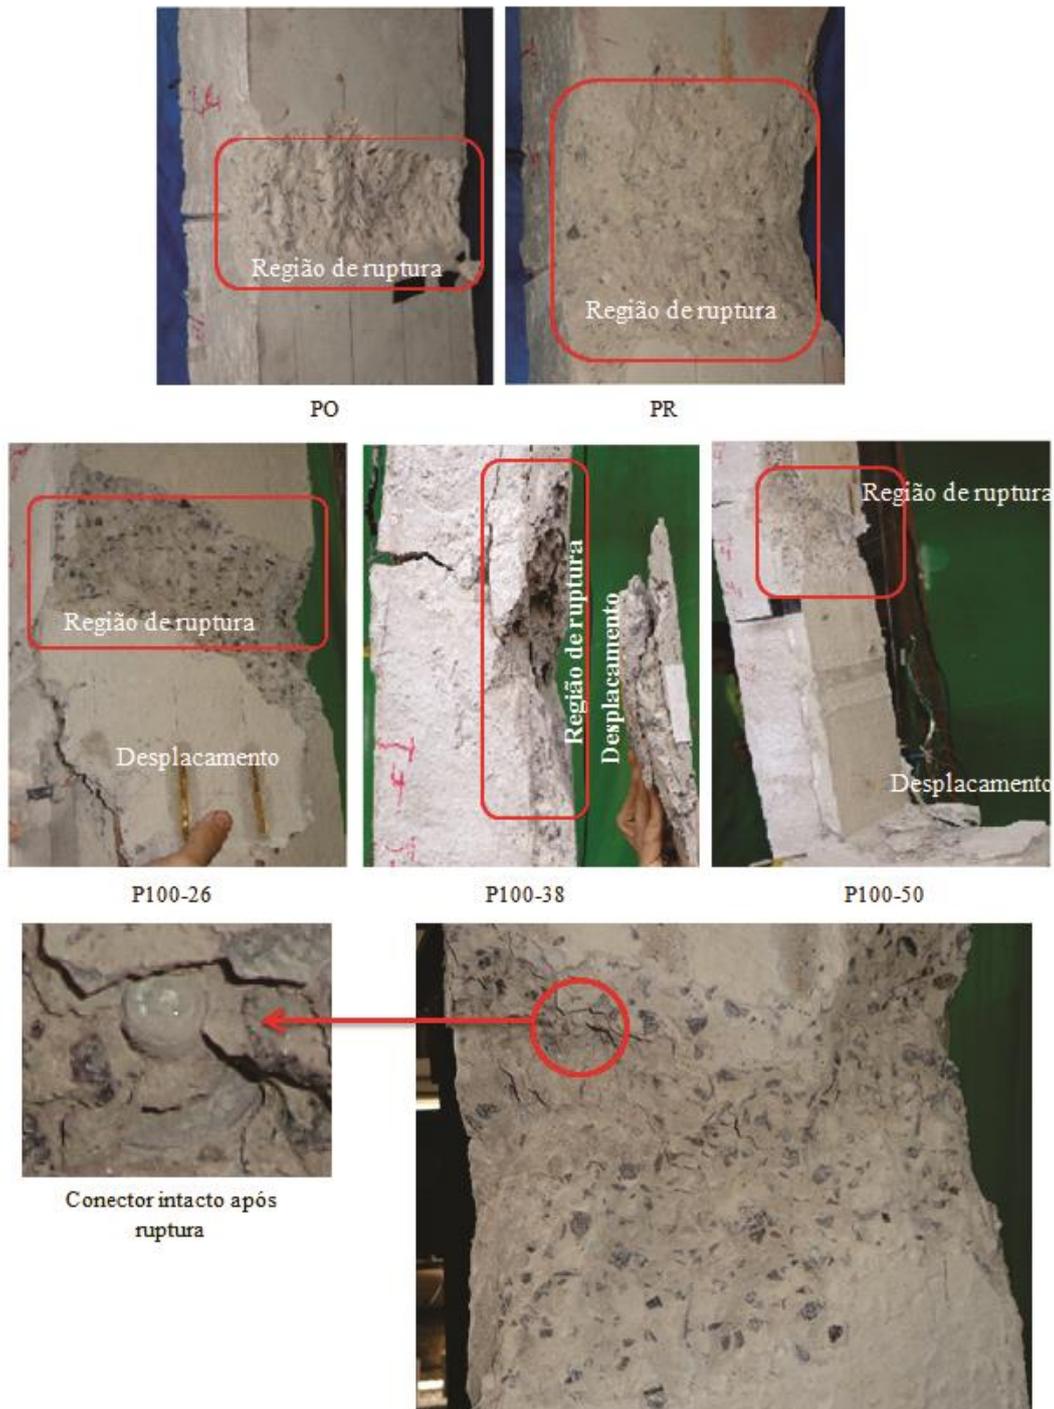
FIGURA 17: Aspecto visual do modo de ruptura dos pilares

Observa-se que no P100-38 mesmo ocorrendo o escoamento do aço e esmagamento do concreto a ruptura ocorreu por deslocamento da camada de reforço. A Figura 17 mostra o aspecto visual da superfície de ruptura das peças.
