IDENTIFICAÇÃO DE PATOLOGIAS EM FACHADAS E METODOLOGIA DE ANÁLISE: ESTUDOS DE CASOS NA UNIVERSIDADE FEDERAL DO PARÁ

Identification of pathologies in facades and analysis methodology: case studies at the Federal University of Pará

Isabella Chaves Carvalho¹, Marcelo de Souza Picanço², Alcebíades Negrão Macedo³

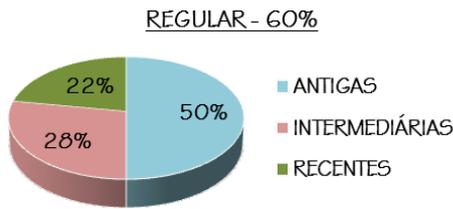
FIGURA 5: Classificação da Categoria Regular.

De acordo com os gráficos, as edificações com idade antiga e intermediária ocupam grande parte da porcentagem das piores categorizações (Ruim e Regular), com as edificações que apresentam Bom estado concentrando apenas nas recentes. Esta situação provavelmente se deve, à reformas e ao menor tempo de vida útil (recentes) e à falta de prevenção em período hábil contra a ocorrência de danos (antigas e intermediárias). Como constatado, as edificações mantêm seu estado de conservação durante os primeiros anos e, com o passar do tempo, perdem suas características iniciais de forma mais acelerada em virtude da ausência de procedimentos de manutenção que preservem seu estado físico o quanto possível.

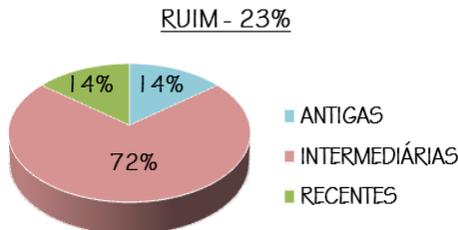
FIGURA 6: Classificação da Categoria Ruim.

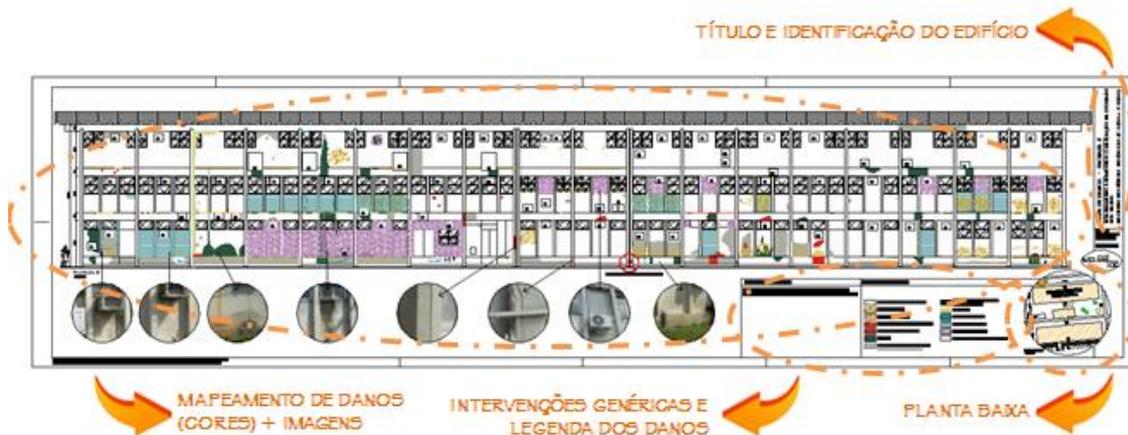
FIGURA 7: Exemplo de um Mapa de Danos de uma das fachadas do Instituto de Ciências Biológicas.

- título, apontando a edificação em análise com registro da data de vistoria;
- planta baixa da edificação analisada, com identificação das fachadas;
- representação gráfica com marcação da extensão das patologias (região danificada) a partir do levantamento geométrico da fachada, em que cada dano é representado a partir de códigos. Optou-se por hachuras com cores para facilitar entendimento dos danos presentes, já que a maioria deles se sobrepõe uns aos outros;
- uso de imagens fotográficas, para facilitar a visualização do dano;
- intervenções genéricas (ações corretivas que devem ser munidas de fundamentação teórica), com sugestões pontuais de reparação para a respectiva fachada. Para abordagens mais aprofundadas necessita-se de um relatório técnico;
- e indicação dos pontos onde foram feitos os ensaios.

De posse dos mapas, é possível apontar as principais causas a partir do ponto exato onde se encontra o dano, efetuando diagnóstico para esclarecer o que motivou a queda de desempenho dos revestimentos; para então, definir em seguida procedimentos de intervenção para o Instituto. Isso vai ao encontro da pesquisa realizada por Pereira (2012), o qual afirma que o mapa de danos tem a finalidade de assegurar o conhecimento das degradações, oferecendo suporte às intervenções de conservação, ao levantamento de custos, às visitas, às inspeções e aos serviços de manutenção.

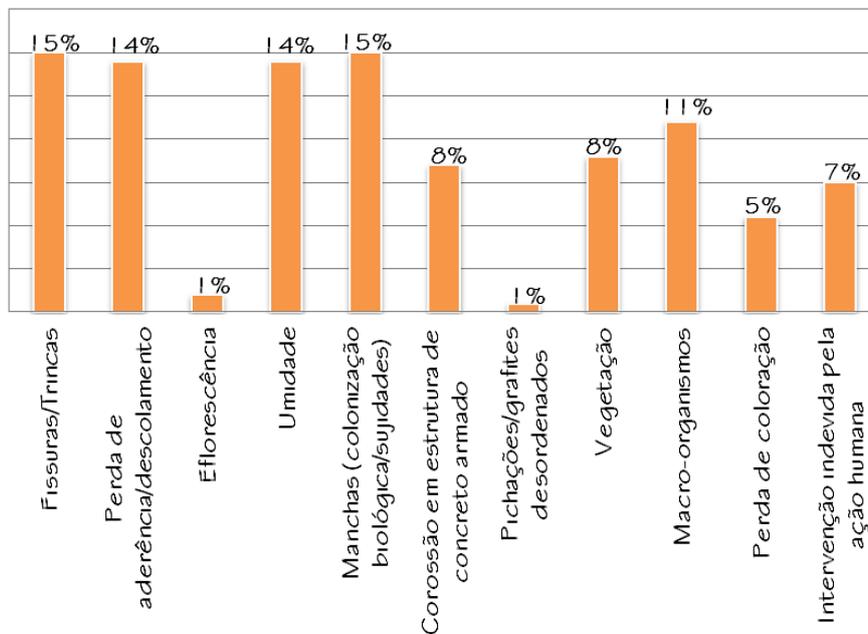
Os resultados do gráfico (Figura 8), que totalizam 204 ocorrências, evidenciam que os tipos de danos mais frequentes são fissuras/trincas (15%), perda de aderência/descolamento (14%), umidade (14%) e manchas (15%), os quais praticamente equiparam-se. Em segundo plano, segue depósito de macro-organismos (11%), corrosão em estrutura de concreto armado (8%), presença de vegetação (8%), e, por fim, intervenção indevida (7%) provocada pela ação humana e perda de coloração do revestimento (5%). Outros tipos de patologias, como eflorescência e pichações/grafites desordenados, foram pouco significativos, representando 1% dos casos estudados.

FIGURA 8: Gráfico da frequência de ocorrência dos mecanismos de degradação.

Percebe-se que um dano pode dar início a outros, o que é evidenciado por meio daqueles índices de ocorrência que se equiparam na Figura 8, ou seja, a presença de fissuras facilita a penetração de água para o componente, propiciando corrosão do aço do concreto armado, bem como descolamento de revestimento em argamassa; a umidade causa manchas na envolvente, facilitando fixação de partículas atmosféricas; e perda do revestimento em virtude da presença de umidade local, gerando um sistema deficitário.
