INSTALAÇÕES PREDIAIS HIDRÁULICAS E SANITÁRIAS EM ESCOLAS PÚBLICAS: PATOLOGIAS E SATISFAÇÃO DOS USUÁRIOS

Water supply and drainage facilities in public schools: pathology and users' satisfaction

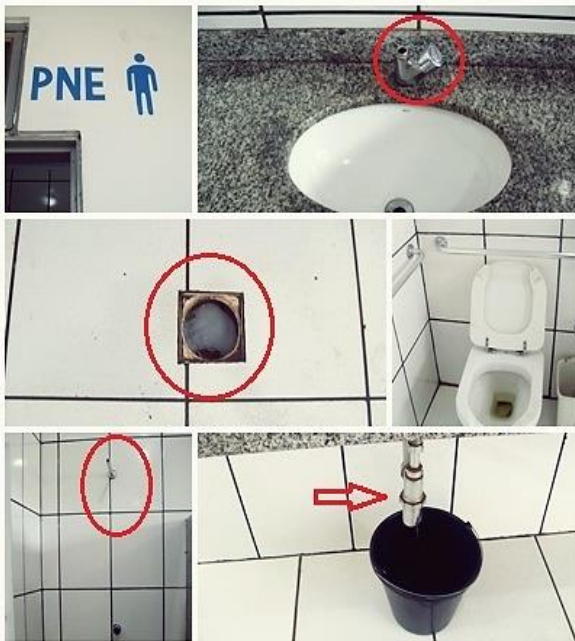
FIGURA 2: Banheiros da escola A.

Pela figura 2 vê-se que não há chuveiro, apenas um tubo metálico com saída de água. Há também empoçamento de água provavelmente por entupimento do ralo, e vazamento na tubulação de esgoto da pia. As torneiras foram arrancadas, provavelmente pelos próprios alunos e o ralo sifonado não possui grelha para proteção, facilitando o entupimento das

tubulações por resíduos e expõem os usuários a riscos de contaminação. A higiene dos banheiros de modo geral é boa, exceto pelos mictórios entupidos que causam mau cheiro.

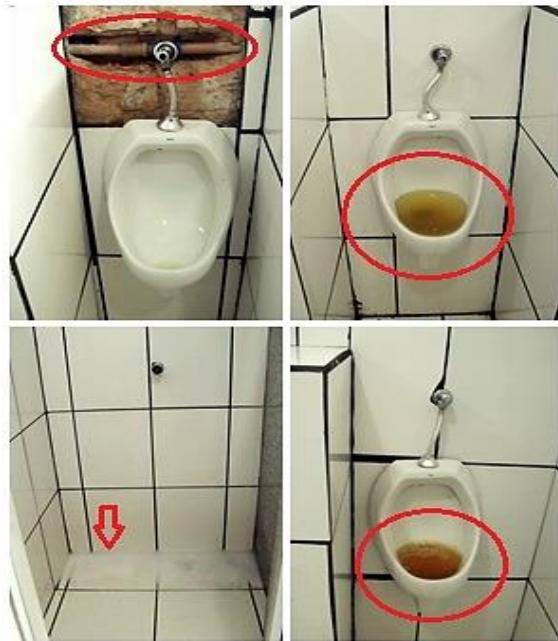
FIGURA 3: Banheiros da escola A.

Percebe-se pela Figura 3, além de entupimento nos mictórios, tubulação exposta devido à manutenção incompleta. O sistema de esgoto sanitário pode ter alguma falha na ventilação, por exemplo, causando o mau cheiro. Nesse contexto a NBR 8160 (ABNT, 1999) prevê que o sistema de esgoto sanitário tem por funções básicas coletar e conduzir os despejos provenientes do uso adequado dos aparelhos sanitários a um destino apropriado. Por uso adequado dos aparelhos sanitários pressupõe-se a sua não utilização como destino para resíduos outros que não o esgoto.

Geralmente, quando se fala em entupimentos, também se fala no mau cheiro causado por eles, e que estava presente no momento da inspeção. A falta dos sifões nas tubulações pode resultar na dispersão dos odores fétidos, pois seu selo hídrico evita que os gases e odores, originados do esgoto e da própria tubulação, retornem ao ambiente.

Segundo a NBR 8160 (ABNT, 1999) o sistema predial de esgoto sanitário deve ser projetado de modo a impedir que os gases provenientes do interior do sistema predial de esgoto sanitário atinjam áreas de utilização. Para tanto devem ser utilizados sifões e desconectores.

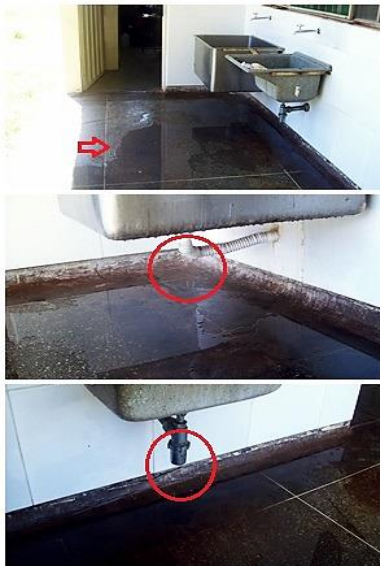
FIGURA 4: Área de serviço da escola A.

Por meio da Figura 4 são notados vazamentos nos sifões das pias da área de serviço, causando empoçamento da água. O empoçamento de água nos pisos torna-se perigoso uma vez que pode ocasionar quedas tanto para alunos quanto para funcionários da escola.

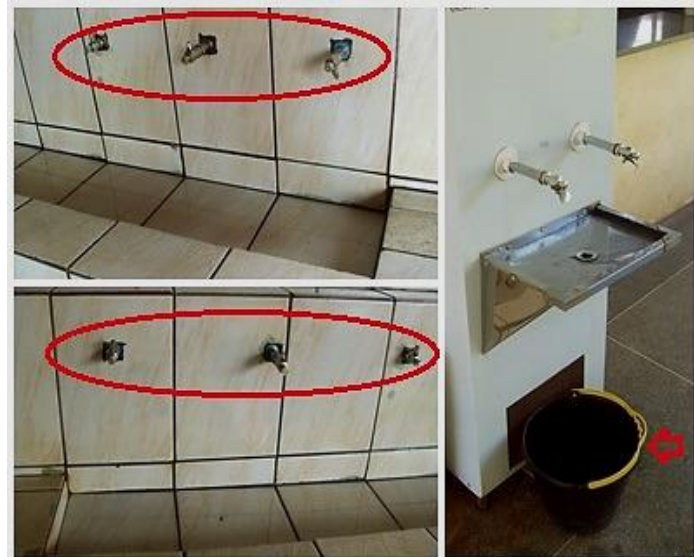
FIGURA 5: Bebedouros da escola A.

Na Figura 5 pode ser observado que os bebedouros estão muito próximos da parede,

dificultando o posicionamento dos alunos no momento de sua utilização. Há vazamentos nas tubulações, sendo contidos com baldes de improviso.

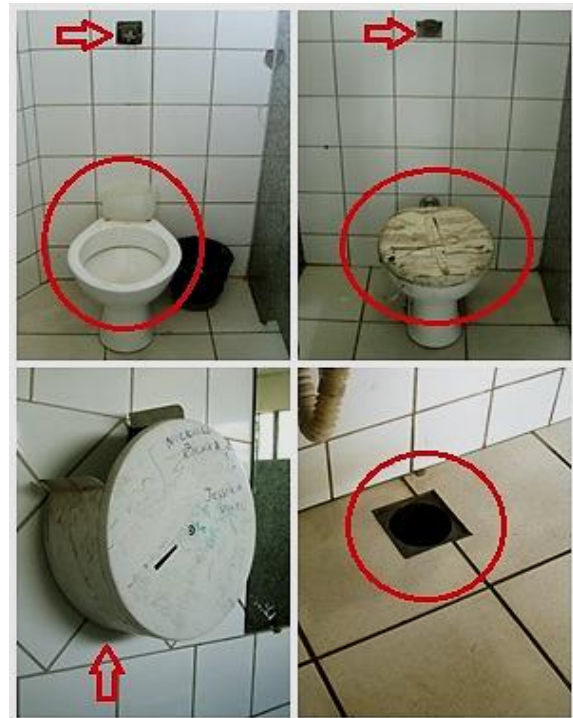
FIGURA 6: Banheiros da escola B.

De acordo com a Figura 6 as bacias sanitárias não possuem assento ou o mesmo não está em condições de uso. As válvulas de descargas não possuem proteção, o ralo sifonado está sem grelha e o suporte para papel higiênico encontra-se em más condições e sem papel higiênico. A necessidade de assentos adequados relaciona-se com o conforto no uso e a necessidade de papel higiênico com a higiene dos alunos.

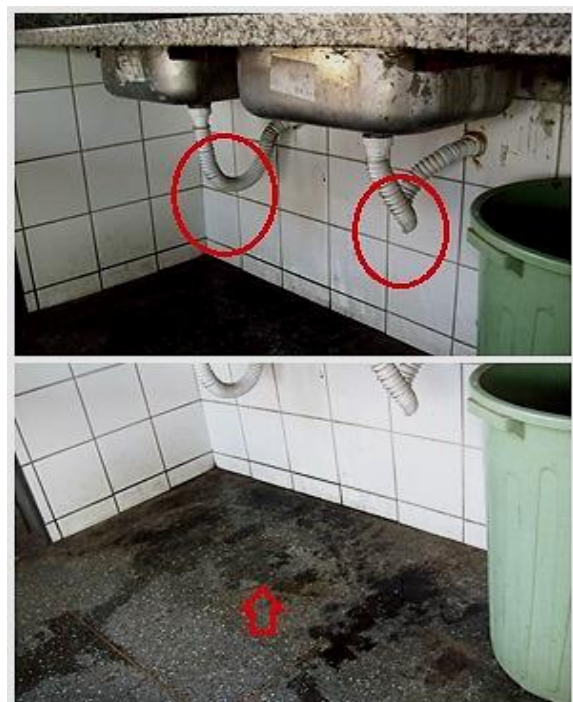
FIGURA 7: Área de serviço da escola B.

Na Figura 7 observa-se, mais uma vez, vazamentos nos sifões das pias da área de serviço, causando empoçamento da água e risco de quedas.

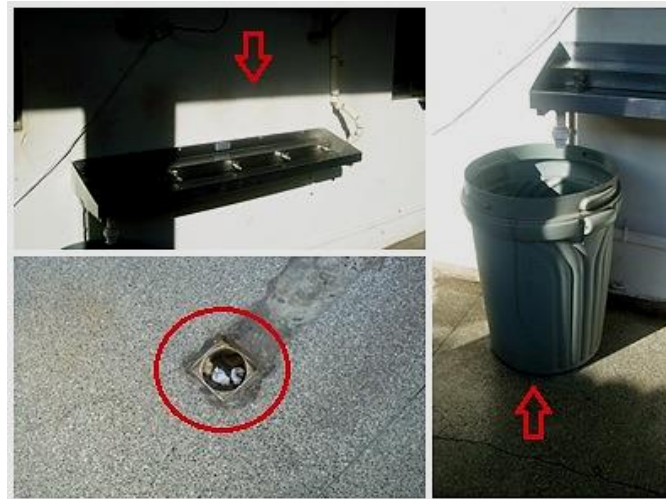
FIGURA 8: Bebedouros da escola B.

Os bebedouros apresentados na Figura 8

estão posicionados em um local de grande incidência solar, sem proteção. Outro problema encontrado, que indica precariedade das instalações foram vazamentos nas tubulações de esgoto, onde a solução observada era o uso de baldes para a coleta da água proveniente do vazamento. Novamente há a presença de ralos e caixas sifonadas sem grelhas, situação que proporciona o acúmulo de sujeira no seu interior, ocasionando o entupimento das tubulações de drenagem de piso e de componentes a eles ligados e, também, dificultam a higienização do local.

Este resultado de insatisfação com os bebedouros relaciona-se com o que foi obtido por meio da inspeção visual (Figura 8) onde é possível notar o posicionamento do bebedouro de frente para o sol. A presença de pombas nos bebedouros o torna insalubre, uma vez que estas podem transmitir diversas doenças aos usuários, como toxoplasmose, tuberculose avícola, dermatites e alergias.

Os alunos disseram, também, que há vazamentos principalmente nos bebedouros (Figura 8) e descargas dos banheiros, e que o vazamento da descarga causa empoçamento de água no piso e conseqüentemente falta de higiene no ambiente.

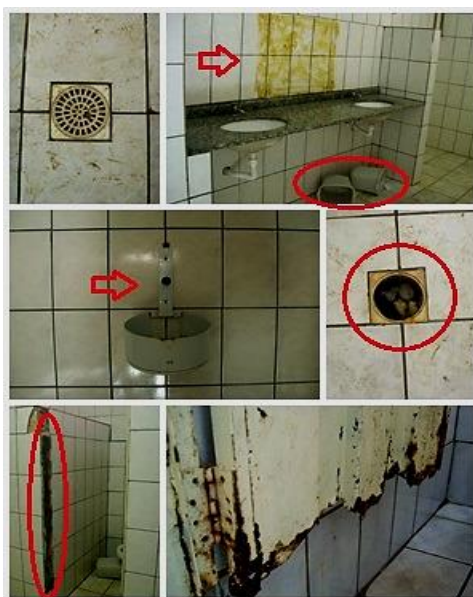
FIGURA 9: Banheiros da escola C.

De acordo com a Figura 9 os banheiros encontram-se sujos, não há espelho na parede, os condicionadores de lixo estão dispostos inadequadamente, não há papel higiênico no suporte, os ralos não possuem grelha de proteção, alguns compartimentos não possuem portas e algumas portas encontram-se corroídas e pontiagudas causando risco de acidentes e contaminação para os usuários.

insuficiente de banheiros em relação ao número de alunos da escola. Por meio dos resultados da inspeção visual (Figura 9) pode-se confirmar alguns desses problemas, como a falta de higiene, de portas, de papel higiênico e de espelhos.

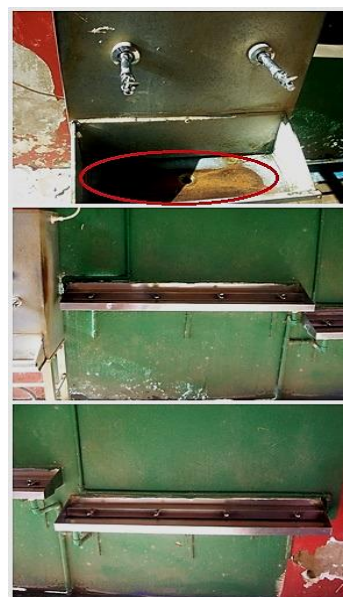
FIGURA 10: Bebedouros da escola C.

Na Figura 10 vê-se que os bebedouros estão posicionados de frente para o sol, sem proteção e possuem sinais de corrosão.

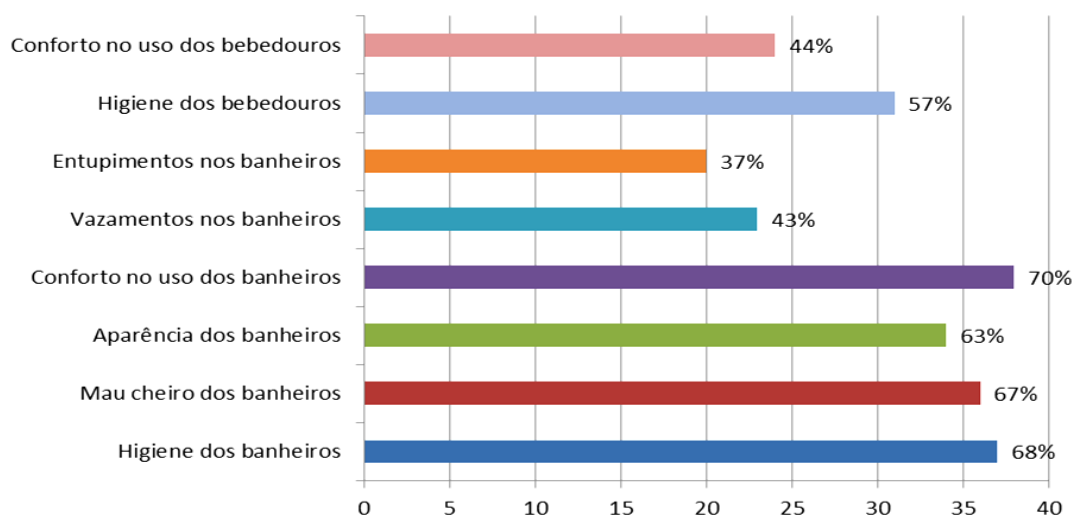
FIGURA 12: Características qualitativas dos SPHS.

Com relação às características qualitativas são representadas apenas as respostas que classificam a característica como “ruim” ou que “ocorre frequentemente” (Figura 12).
