# REDUÇÃO DO TEMPO DE EXECUÇÃO DE ALVENARIA DECORRENTE DE INTERVENÇÕES ERGONÔMICAS

## Reducing the runtime of masonry resulting from ergonomic interventions

Gilson Morales <sup>1</sup>, André Meneghel Rando Jr <sup>2</sup>

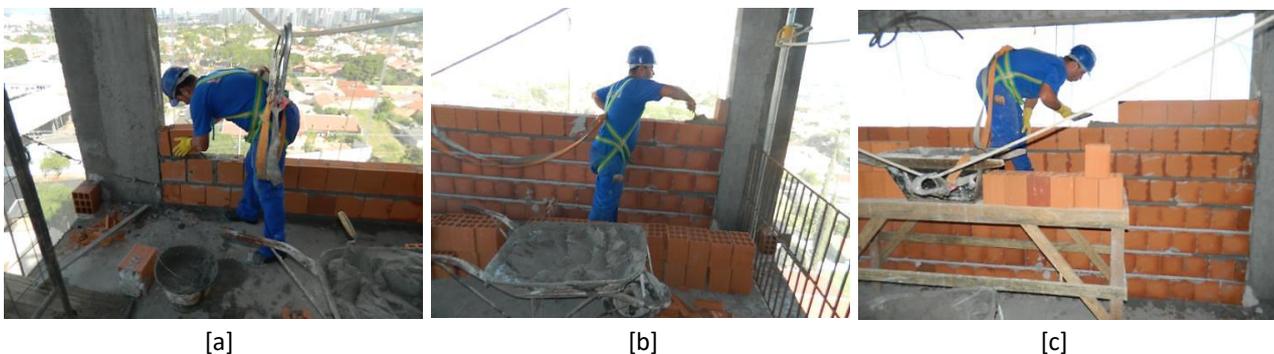
**FIGURA 1:** Execução das fiadas da parede em alvenaria.

Dentre todos, um aspecto que interfere diretamente no tempo de execução das tarefas é a questão específica das posturas adotadas pelo operário na execução da alvenaria. A progressiva elevação da altura da parede impõe ao trabalhador contínuas alterações em seu posicionamento, como ilustram as Figuras 1(a,b e c).

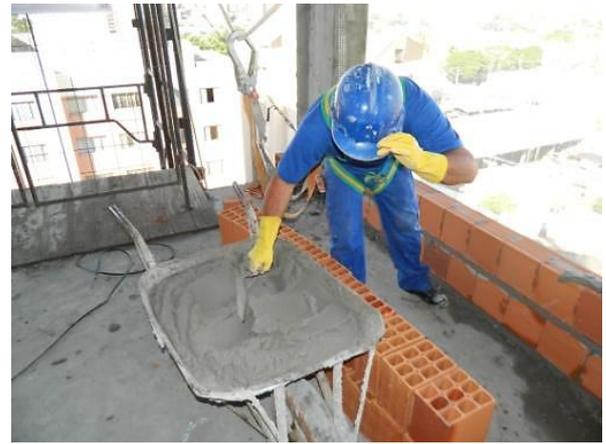
**FIGURA 2:** Ação do operário de se curvar para pegar argamassa. **FONTE:** Autoria própria.

Ao desenvolver a ação de pegar a argamassa, o operário executa sucessivos movimentos de flexão do tronco, com exigência ergonômica da coluna lombar, bem como, do punho, cotovelo e ombro direito, como se observa na Figura 2, o que se agrava com o aumento da distância entre os dois.

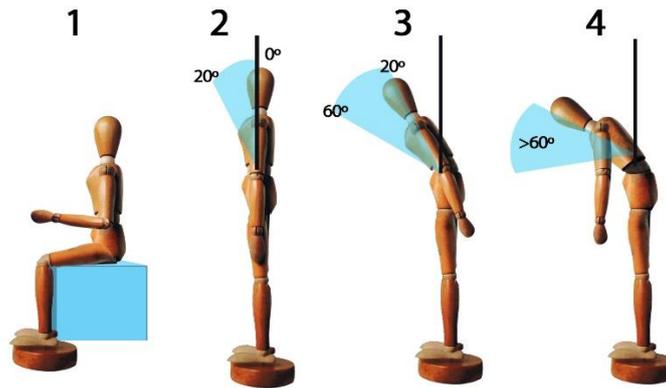
**FIGURA 3:** Pontuação para a angulação do tronco.

Na Figura 3 está apresentada a pontuação para a angulação de tronco. As situações que envolvem maiores pontuações serão, provavelmente, aquelas responsáveis pela maior lentidão na execução das tarefas.

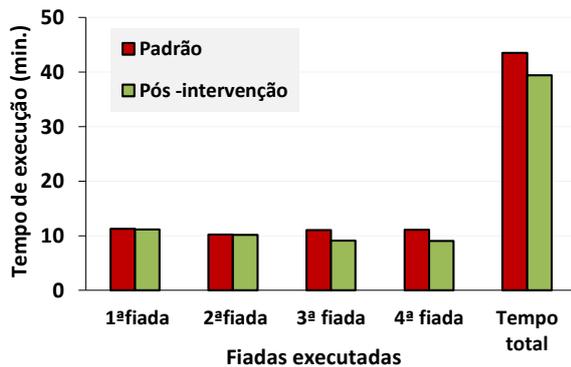
FIGURA 4: Comparação entre os tempos de produção para a Zona 1. FONTE: Autoria própria.

As Figuras 4, 5 e 6 apresentam comparações entre os tempos de produção inicial ou padrão, e o tempo de execução da fiada após as intervenções ergonômicas, em cada zona estudada. Por fim, na Figura 7 tem-se a redução total do tempo de produção por zona estudada.

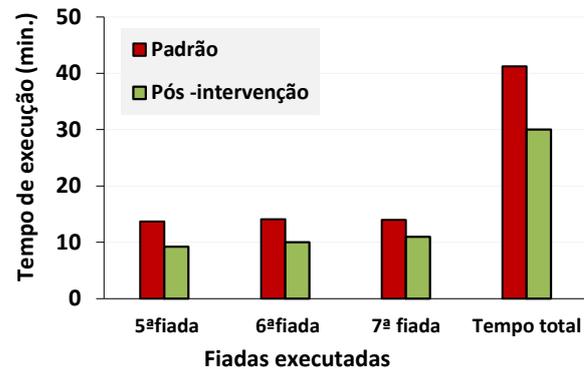
FIGURA 5: Comparação entre os tempos de produção para a Zona 2. FONTE: Autoria própria.

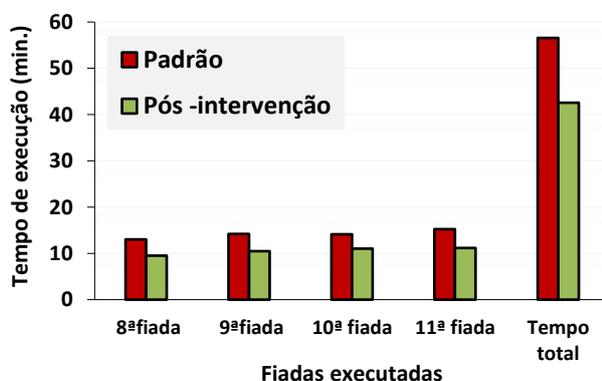
FIGURA 6: Comparação entre os tempos de produção para a Zona 3. FONTE: Autoria própria.

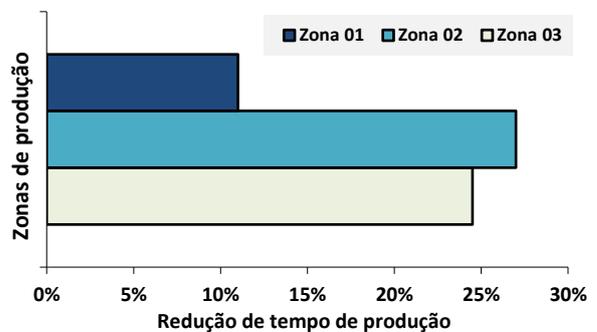
FIGURA 7: Redução no tempo de produção por zona. FONTE: Autoria própria.
