AVALIAÇÃO DE MANIFESTAÇÕES PATOLÓGICAS IDENTIFICADAS NAS ESTRUTURAS EM MADEIRA DO CENTRO DE EVENTOS IBC (INSTITUTO BRASILEIRO DO CAFÉ)

Evaluation of pathological manifestations identified in timber structures of the Center of Events IBC (Brazilian Institute of Coffee)

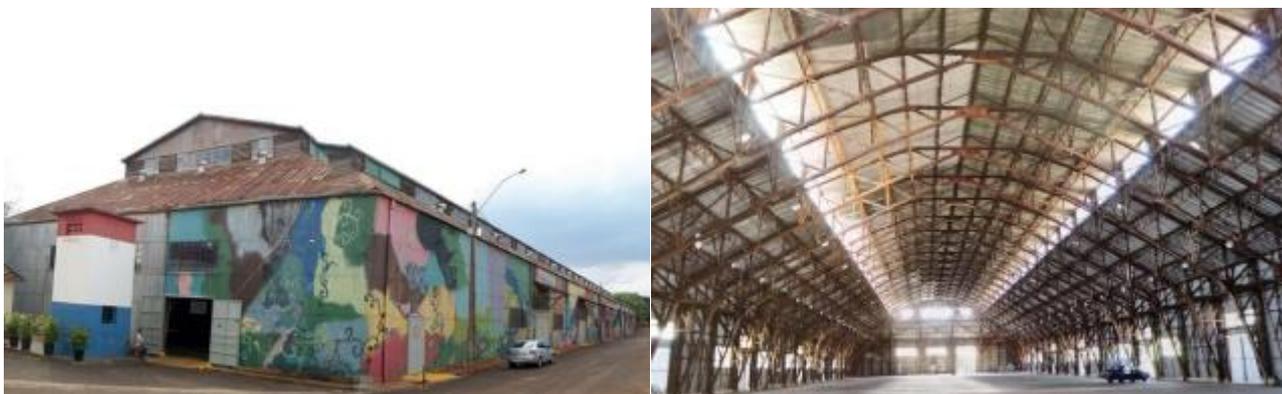
FIGURA 2: Imagem externa e interna do IBC, Presidente Prudente.

Por fim, trata-se de um galpão com dimensões grandiosas, 30 m de largura x 115 m de comprimento x 16 m de altura, sendo considerada uma das maiores construções em madeira do Brasil (Figura 2). A estrutura é formada por 22 pórticos triarticulados treliçados, com predominância de ligações por cavilhas, portanto, não utiliza pregos ou parafusos.

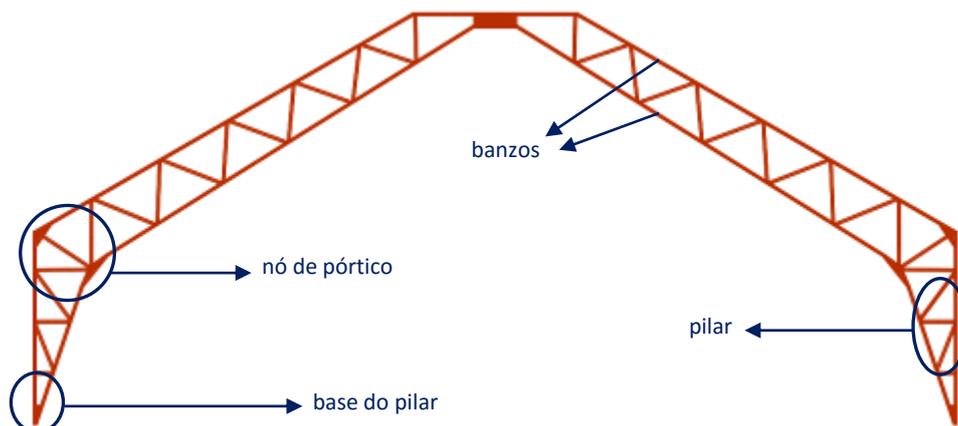
FIGURA 3: Modelo do pórtico treçado com destaque para as regiões em que grande parte das anomalias foram identificadas nas estruturas do IBC.

Elemento	Podridão	Agentes bióticos	Irregularidades geométricas	Uniões deficientes em cavilhas	Reparos deficientes	Fissuras
Base de pilar	5	18	4	11	0	7
Pilar	8	22	9	6	0	11
Nó de pórtico	8	21	0	19	0	3
Viga	9	18	12	0	3	0
Total	30	79	25	36	3	21

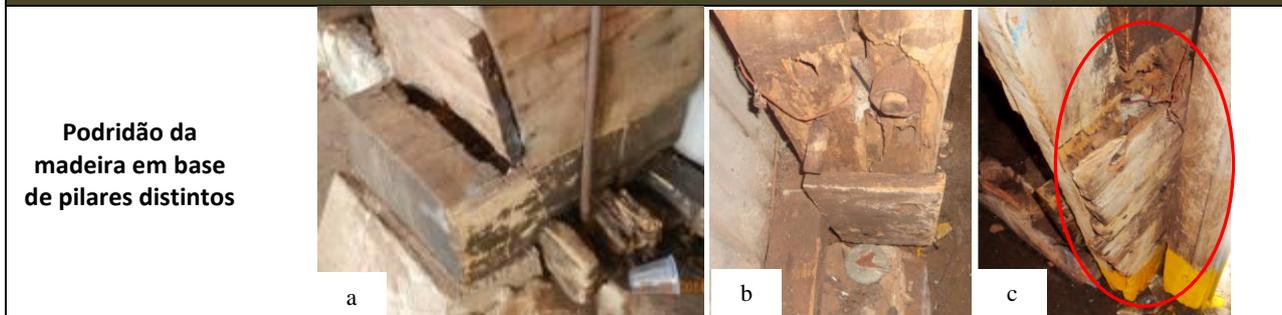
QUADRO 2: Registro de algumas das manifestações patológicas identificadas no IBC.

Podridão da madeira em base de pilares distintos

A podridão – que é facilmente identificada pela perda de peso e consequente redução de resistência da madeira, acompanhada por alterações típicas de coloração e de aspecto – foi detectada em várias das peças que compõem a estrutura do IBC. De acordo com Cruz (2001), uma habitual fonte de manifestação patológicas na madeira reside no contato com água ou teor de umidade ambiente elevado. É importante saber que a umidade, por si só, não degrada a madeira, mas potencializa o risco de deterioração desse material por determinados agentes biológicos, no sentido em que esses só atacam a madeira quando o seu teor de umidade atinge determinados valores. Especificamente, quando a madeira permanece em condições de umidade elevada por períodos longos, favorece o ambiente ao ataque por fungos ou por térmitas subterrâneas que dela se alimentam.

As peças e elementos com esse problema de deterioração necessitam de reparos imediatos a fim de se evitar maiores prejuízos estruturais, tendo como possíveis reparos inicialmente a remoção da madeira podre de dentro e ao redor dos locais afetados com o uso de espátulas e outros materiais do gênero, realizando posteriormente o lixamento da madeira que se manter permissível de uso, bem como sua limpeza e secagem. Em casos onde a área afetada pela podridão for relativamente pequena em comparação com o total do elemento, este pode ser reparado aplicando-se resinas epóxi nas áreas em que houve a perda de material, obstruindo cavidades que foram formadas, lixando o excesso de resina epóxi e aplicando selantes e outros produtos para a manutenção da madeira evitando a ação da umidade novamente, porém, em casos mais avançados de podridão a peça deve ser substituída totalmente ou então somente a área que apresenta grandes danos, nos casos em que esta ação se faça possível.

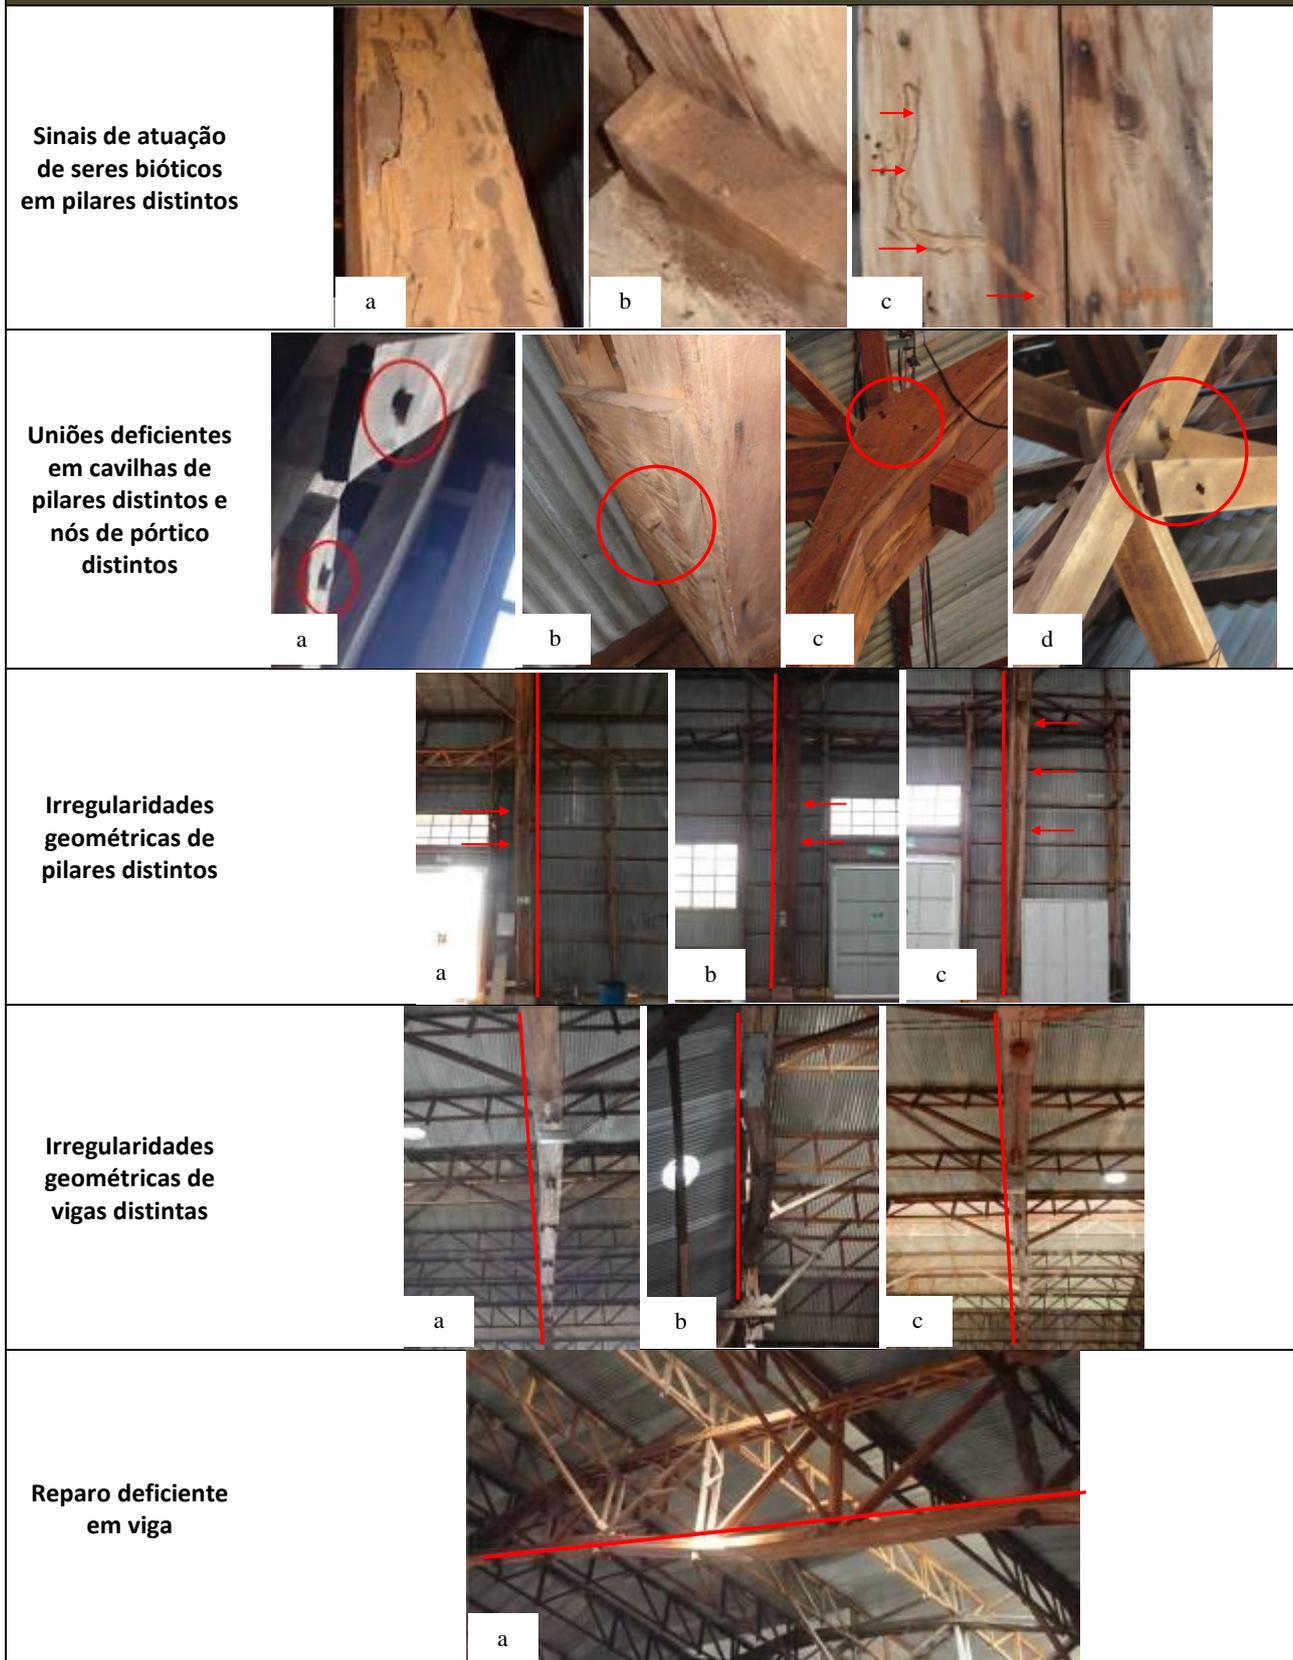
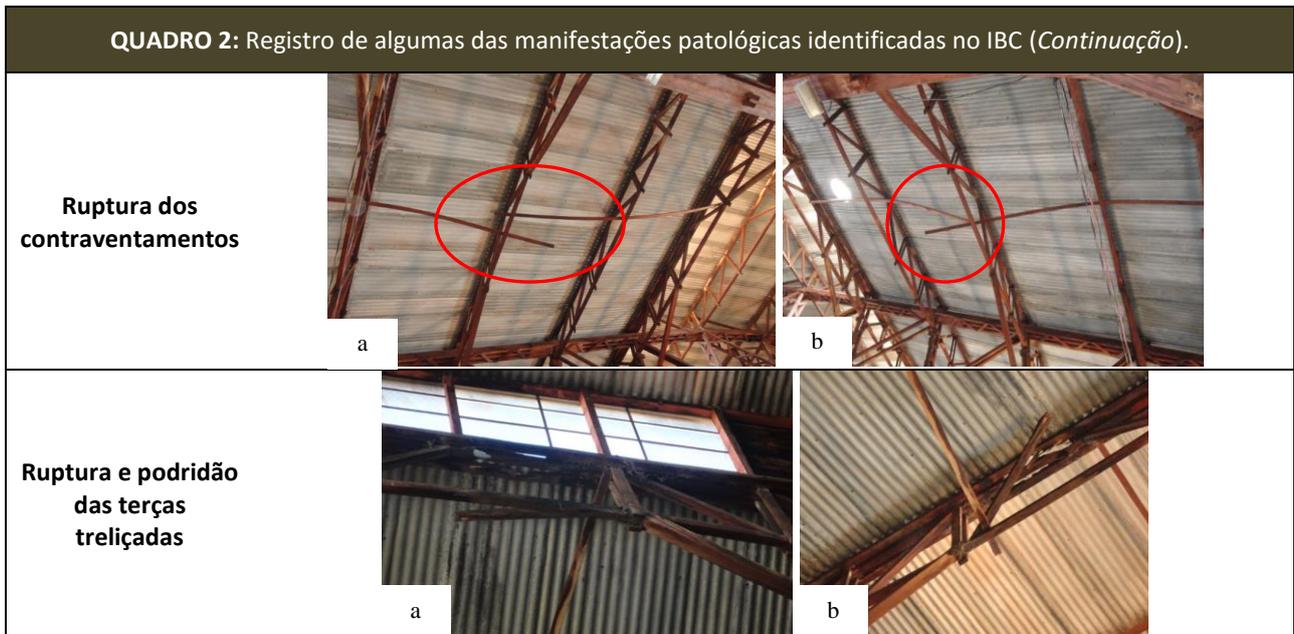
QUADRO 2: Registro de algumas das manifestações patológicas identificadas no IBC (Continuação).

No levantamento realizado, foram detectados problemas relacionados aos ataques bióticos em vários elementos da estrutura, principalmente devido ao fato de que a madeira é um material bastante susceptível a este tipo de ataque, sendo esta uma das manifestações patológicas mais comuns nas estruturas de madeira, e que geram as degradações mais graves, existindo inúmeros agentes de degradação que alteram as suas propriedades como elemento de construção.

Outro tipo de ataque biótico sofrido pela estrutura do IBC foi produzido por insetos que realizam aberturas de galerias ou “tubos” característicos no exterior dos elementos atacados, sendo normalmente detectadas apenas em fases avançadas e pelo volume de madeira depredada, constituindo um problema geralmente grave e frequentemente de difícil resolução, em que a perda de resistência dos elementos de madeira afetados será em função do volume de material consumido. Os elementos que sofrerem esse tipo de dano devem ser reparados a fim de se preservar a resistência dos elementos e as características estruturais necessárias, sendo que inicialmente é importante procurar e identificar qual ser biótico é o causador do problema patológico para então utilizar o produto químico correto para erradicar a presença do agente causador da anomalia, sendo comum o uso de pulverizantes. Em casos mais avançados deve substituir parte ou o todo (quando

Trata-se de todos aqueles que não são organismos vivos e que podem causar lesões e danos na madeira: comportamento da madeira frente à água, deformabilidade da madeira, envelhecimento da madeira e o fogo. Diante disso, foi observada a falta de alinhamento no sistema estrutural analisado, sendo que, em muitos dos pórticos do edifício se pode observar um claro desalinhamento das vigas e dos pilares, com um traçado serpenteante.

Outra manifestação patológica percebida foram os reparos deficientes em vigas, que, provavelmente devido à presença de agentes bióticos foram necessários reparos pontuais nas mesmas, ocorrendo a substituição das peças afetadas por outras novas, porém – em função da diferença de coloração – foram utilizadas espécies diferentes de madeira. Os reparos apresentam visíveis deformações, resultado do incorreto reparo, que causam certo desconforto aos usuários do edifício. Para essas anomalias os reparos tornam-se mais complexos e muitas vezes inviáveis, pois, por ser um problema patológico que pode decorrer de erros de projeto, erros na fabricação ou ainda na execução/montagem, a principal atenção deveria ter sido aplicada nestas etapas, pois apresentam nessa fase atual, de utilização, dificuldades para se reparar ou substituir os elementos irregulares que estão em uso, não se aplicando muitas vezes esse tipo de reparo.

Fissuras foram percebidas em algumas peças que compõem os pórticos. Apresentam grande variedade referente a espessura, ainda que muita similaridade na forma, já que a maioria se encontra de maneira longitudinal ao longo da peça afetada. Essas fissuras abrem novas vias de agressão – sobre tudo para fungos e insetos – e permitem que a água penetre com facilidade e circule pelo interior das peças. Segundo Calil Jr. *et al* (2006), um dos defeitos naturais da madeira são as fissuras, que tipicamente resultam da secagem ao ar livre, quando a madeira é instalada ainda verde *in loco*.

Por fim, as uniões deficientes em cavilhas também foi uma manifestação patológica identificada em vários pontos da estrutura, em que muitas delas estão com parte exposta para fora dos furos em que foram inseridas, ou ainda, em alguns pontos, notou-se até mesmo a falta deste componente, acarretando em possíveis prejuízos de resistência e de funcionamento da estrutura, pelo fato de que as cavilhas encontram-se nos pontos de ligações entre os elementos que constituem a estrutura como um todo, sendo necessário o seu correto uso e manutenção. Neste aspecto, uma manutenção periódica solucionaria estes problemas e contribuiria no aumento da vida deste galpão.

<p>Sinais de atuação de seres bióticos</p>	<ul style="list-style-type: none"> • “Caminhos” projetados pela atuação dos insetos nas peças de madeira; • Perda de massa; • Diminuição de resistência, podendo chegar a destruição; • Acúmulo de pó de madeira em alguns pontos das peças afetadas; • Perfurações nas peças afetadas; • Debilitação da madeira frente a outros ataques; • Alteração da coloração e da textura da madeira; • Prejuízo das questões estéticas. 	<ul style="list-style-type: none"> • Ausência de aplicação de métodos preventivos na estrutura; • Temperatura e condições ideais para a infecção de insetos; • Alta umidade relativa no local; • Infiltração de água de chuva nas telhas metálicas da cobertura e do revestimento; • Umidade ascendente do piso de concreto; • Ventilação deficiente no local; • Falta de manutenção preventiva. 	<ul style="list-style-type: none"> • Procurar e identificar inicialmente qual o ser biótico causador da manifestação patológica; • Aplicar o inseticida/bactericida correto para erradicar a presença do ser causador da anomalia, sendo mais comum o uso de produtos químicos pulverizantes; • Substituir ou reparar (quando possível) os elementos em madeira que foram danificados; • Aplicar produtos preventivos contra o surgimento de novos seres bióticos; • Aplicar selantes de resina epóxi.

<p>Irregularidades geométricas</p>	<ul style="list-style-type: none"> • Falta de linearidade das peças; • Deformação excessiva visualmente perceptível; • Prejuízo das questões estéticas; • Gera desconforto visual aos usuários. 	<ul style="list-style-type: none"> • Deslocamentos excessivos laterais, causado por danos, corte ou falta de barras de contraventamento; • Ações horizontais superiores as previstas no cálculo estrutural; • Efeito da secagem das peças aplicadas na condição verde; • Excessivo carregamento que necessita ser corrigido; • Falta de manutenção preventiva. 	<ul style="list-style-type: none"> • Por se tratar de uma anomalia que pode decorrer de falhas no projeto, na fabricação ou ainda na execução/montagem, a principal atenção deveria ser tomada nestas etapas, mais especificamente na preocupação com posicionamento dos elementos e como a junção entre eles será executada, além da preocupação com o uso de mão de obra qualificada; • Introdução de contraventamentos em pontos que se fazem necessários.

<p>União deficientes em cavilhas</p>	<ul style="list-style-type: none"> • Cavilhas com parte exposta, da ordem de ± 3 cm; • Ausência de cavilhas em alguns pontos; • Prejuízo das questões estéticas. 	<ul style="list-style-type: none"> • Falta de manutenção preventiva; • Falha no posicionamento do gabarito dos furos. 	<ul style="list-style-type: none"> • Recolocação das cavilhas nas cavidades em que estas se fazem necessárias, com o cuidado de que estejam com as dimensões corretas para permanecerem no posicionamento adequado; • Promover pressão nas cavilhas que saltam para fora de suas cavidades a fim de posicioná-las corretamente dentro das cavidades; • Retirar cavilhas que estejam danificadas, com podridão ou ainda faltando partes e substituí-las por cavilhas em boas condições de uso.
<p>Reparos deficientes</p>	<ul style="list-style-type: none"> • Diferença de coloração das peças de reparo – espécies distintas de madeira; • Deformação que esta visualmente perceptível; • Prejuízo das questões estéticas. 	<p>Deslocamento ocorrido em função do efeito da secagem de peças de reparo aplicadas na condição verde;</p> <ul style="list-style-type: none"> • Má execução de reparo – mão de obra sem qualificação; • Utilização de espécie de madeira de reparo com propriedades mecânicas inferiores as da madeira original; • Ausência de projeto de reparo. 	<ul style="list-style-type: none"> • Por se tratar de uma anomalia que pode decorrer de falhas no projeto, na fabricação ou ainda na execução/montagem, a principal atenção deveria ser tomada nestas etapas, mais especificamente na preocupação com posicionamento dos elementos e como a junção entre eles será executada, além da preocupação com o uso de mão de obra qualificada, fazendo com que, em alguns casos, o reparo mais indicado é a substituição e/ou reposicionamento do elemento.

• Pode-se aplicar resina epóxi nas áreas afetadas, obstruindo as cavidades formadas;

• Aplicação de selantes e outros produtos para a manutenção da madeira;

• Dependendo do estado da peça, realizar seu reforço utilizando parafusos, anéis metálicos, chapas metálicas ou adesivos estruturais para fazer a união nas áreas afetadas.
