# ENSAIOS EM VIGAS DE ALVENARIA SUBMETIDAS À FLEXÃO SIMPLES

## *Tests in Masonry Beams Subjected to Flexure*

Maria das Graças Duarte de Oliveira<sup>1</sup>, Edgar Bacarji<sup>2</sup>, Gilson Natal Guimarães<sup>3</sup>

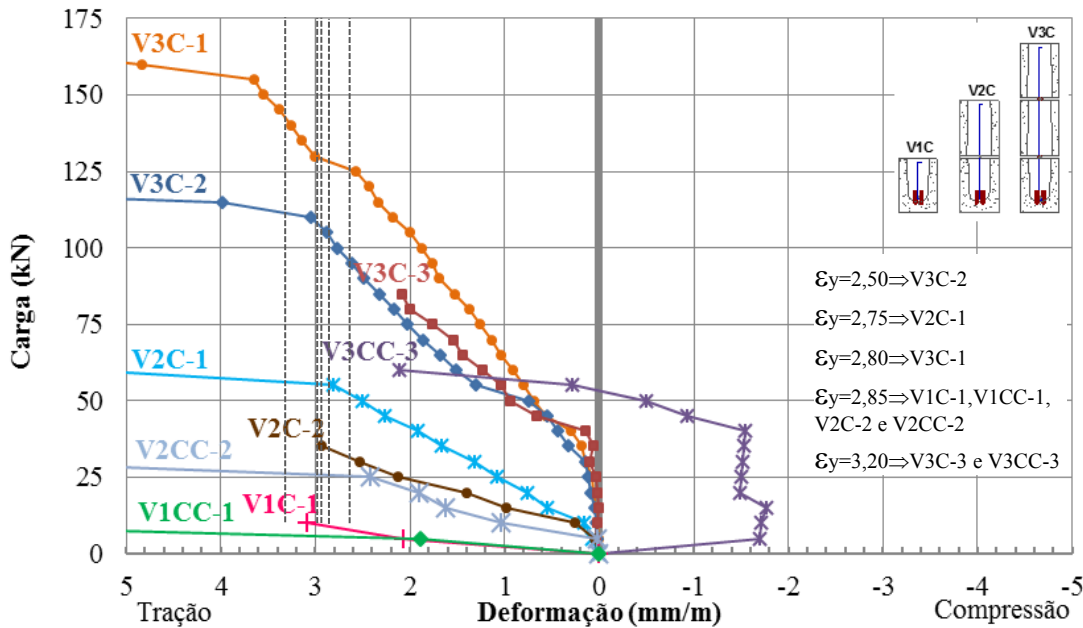
FIGURA 5: Diagrama carga x deformação das armaduras longitudinais na região mais tracionada da viga.

A Figura 5 apresenta os diagramas carga x deformação obtidos dos valores registrados através dos extensômetros instalados nas barras mais solicitadas da armadura longitudinal. A figura apresenta também os valores das deformações de escoamento  $\epsilon_y$  obtidas nos ensaios de tração dos aços. As deformações das barras da armadura longitudinal ultrapassaram a deformação de

escoamento da maioria das vigas, exceção das vigas V3C-3 e V3CC-3. Nas vigas V1C-1, V2C-2, V2CC-2 e V3C-2 verificou-se visualmente a ruptura da barra de aço mais tracionada. A curva de deformação da armadura longitudinal da viga V3CC-3 teve um comportamento atípico se comparada com as demais, pois no início do carregamento até a carga de aproximadamente 52 kN, a deformação indica que a barra foi comprimida, e a partir daí foi tracionada; o que é incoerente devido a região da viga e posição da barra em questão. Aparentemente, o extensômetro pode não ter funcionado adequadamente. Na viga V3CC-3 houve desmembramento dos blocos provocando ruína da viga antes das barras de aço entrarem em escoamento (vide Figura 6d). Nessa viga, a última flecha medida foi menor que a flecha de serviço (vide Figura 4), que, junto com a falta de escoamento das barras aço, caracterizam uma ruptura frágil.

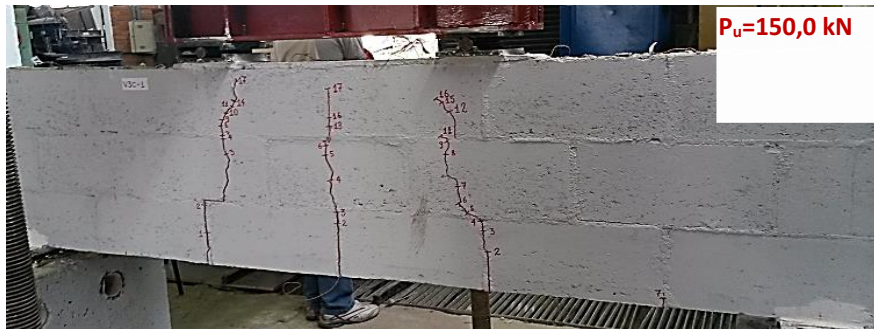
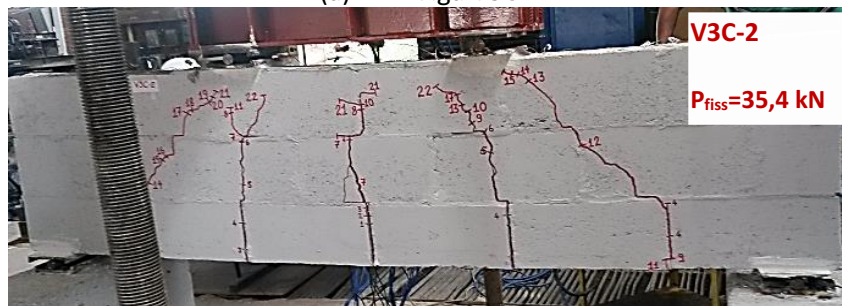
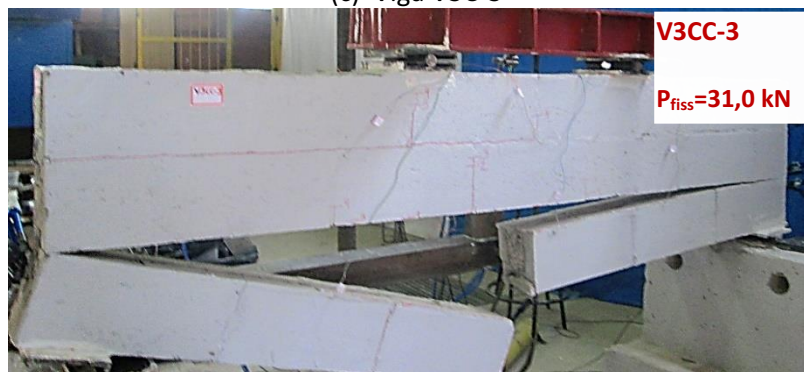
(a) Viga V3C-1

(b) Viga V2C-2

(c) Viga V3C-3

(d) Viga V3CC-3

**FIGURA 6:** Fotografias das vigas de 3 fiadas na configuração de ruptura.

A seguir, na Figura 6, são mostradas fotografias das vigas de 3 fiadas na sua configuração de ruptura. As outras vigas não são mostradas por limitações de espaço editorial.
