# ESTUDO EXPERIMENTAL DE SISTEMA DE ANCORAGEM POR CORDÃO DE FIBRAS DE CARBONO EM VIGAS REFORÇADAS AO CISALHAMENTO COM PRFC

## *Anchoring system experimental study of carbon fiber cord reinforced shear beams with CFRP*

Adriano Vieira RISSON<sup>1</sup>, Nara Villanova MENON<sup>2</sup>

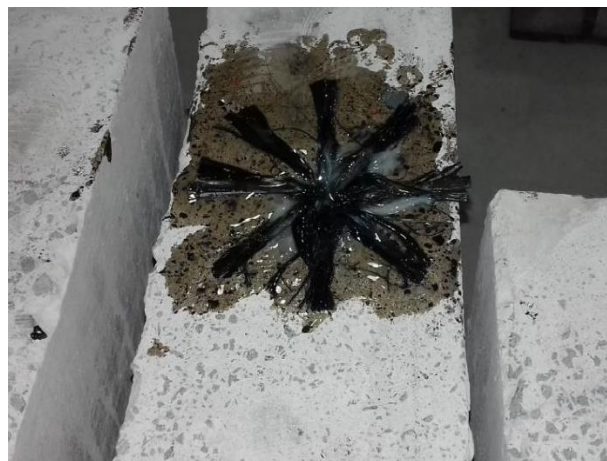
**FIGURA 3:** Sistema de ancoragem aplicado  
**FONTE:** Autores (2016)

Em seguida os furos foram preenchidos com o adesivo de injeção até próximo à superfície. O cordão, com comprimento maior que a profundidade do furo, tem seu excesso dividido nas oito fendas feitas no concreto e fixada com o adesivo de impregnação do reforço. O sistema de ancoragem aplicado é mostrado na Figura 3.

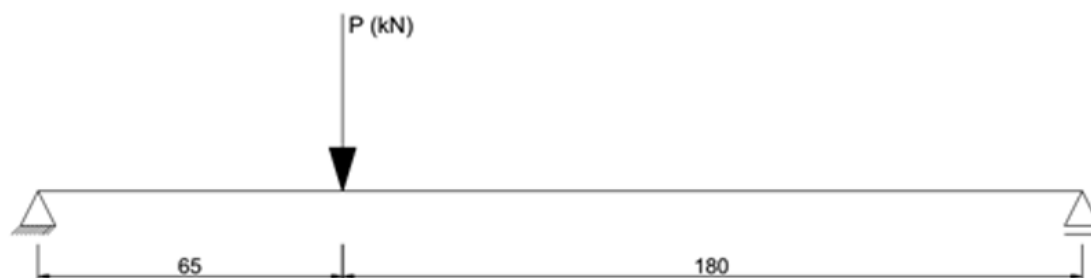
**FIGURA 4:** Esquema de ensaio  
**FONTE:** Autores (2018)

A aplicação do carregamento se fez com apenas uma carga concentrada, posicionada próxima de um dos extremos da viga. Dessa forma, pôde-se conduzir a ruptura da viga ao lado com maior força cortante. Também foi possível instrumentar a viga somente no lado mais carregado.

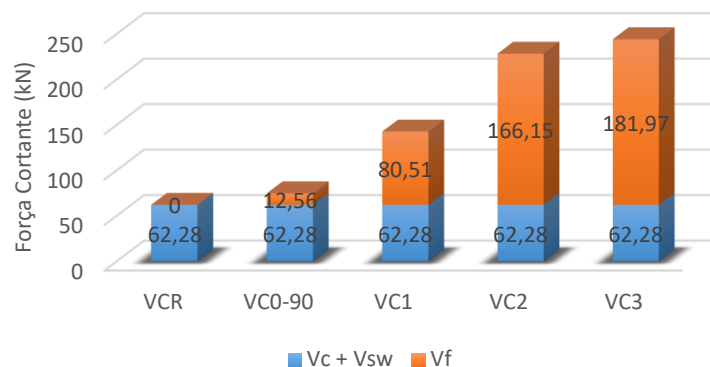
**FIGURA 5:** Contribuição do concreto, aço e PRFC das vigas  
**FONTE:** Autores (2018)

Na Figura 5 é apresentado o valor da força cortante última de cada viga, bem como as parcelas de contribuição do concreto, aço e reforço. O valor da contribuição do concreto e do aço foram obtidos através do resultado da viga de referência.

Nota-se, através dos resultados, que a

ancoragem do reforço é um fator preponderante na eficiência do sistema, e que pode levar a resultados satisfatórios.

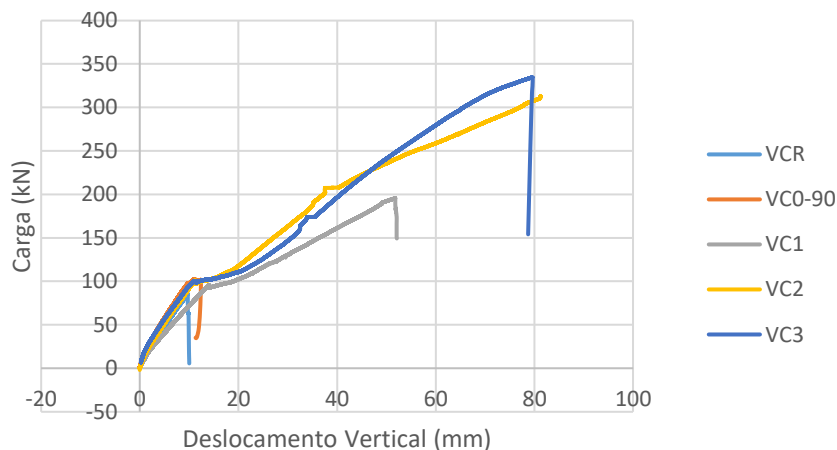
**FIGURA 6:** Deslocamento vertical das vigas  
**FONTE:** Autores (2018)

Na Figura 6 é apresentado o comparativo dos deslocamentos verticais no meio do vão de todas as vigas estudadas.

É possível avaliar que o reforço utilizado resulte no aumento significativo da ductilidade das vigas. Com a utilização do mecanismo de ancoragem, e conseqüentemente o incremento de resistência, pôde-se observar deslocamentos consideravelmente maiores no ponto de colapso, comparando com a viga de referência.

Entretanto, verificou-se que as vigas tiveram comportamento semelhante quanto à sua rigidez, até aproximadamente 100 kN de carga. Nesse sentido, semelhante à conclusão obtida por Beber (2003), é impossível qualquer consideração quanto à uma possível elevação da rigidez das vigas ocasionadas pela aplicação do reforço.

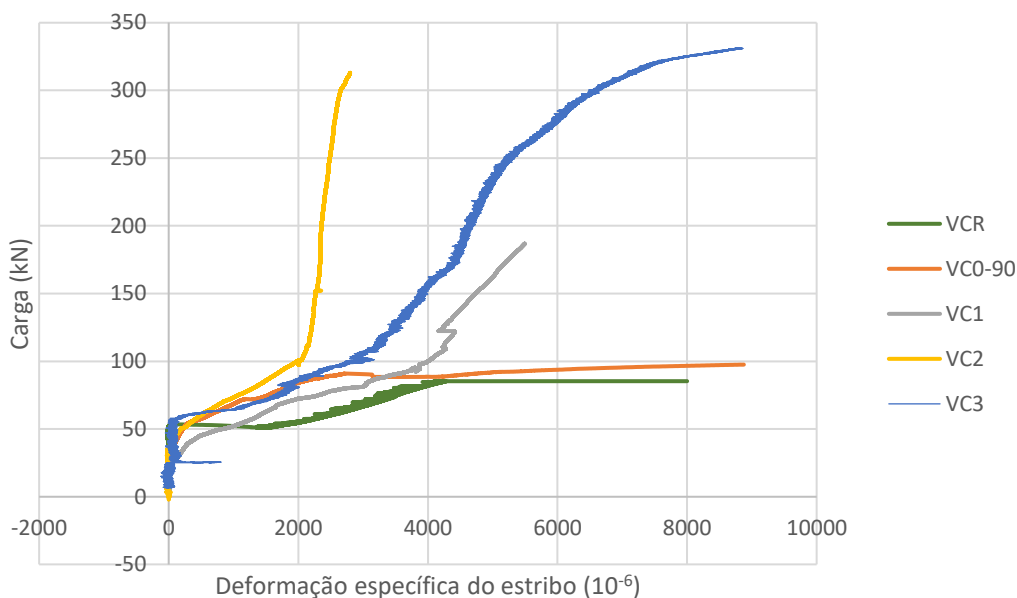
**FIGURA 7:** Deformação específica nos estribos  
**FONTE:** Autores (2018)

Com a utilização da instrumentação, pôde-se observar o comportamento das deformações da armadura a partir da atuação do reforço. A deformação nos estribos do grupo de vigas

reforçadas ao cisalhamento é mostrada na Figura 7.

Verifica-se, através dos resultados, que a contribuição dos estribos nas primeiras cargas é praticamente nula. Após o surgimento das primeiras fissuras de cisalhamento, que ocorreram com cargas entre 40 kN e 50 kN, o aço iniciou sua deformação até o escoamento ou ruptura.

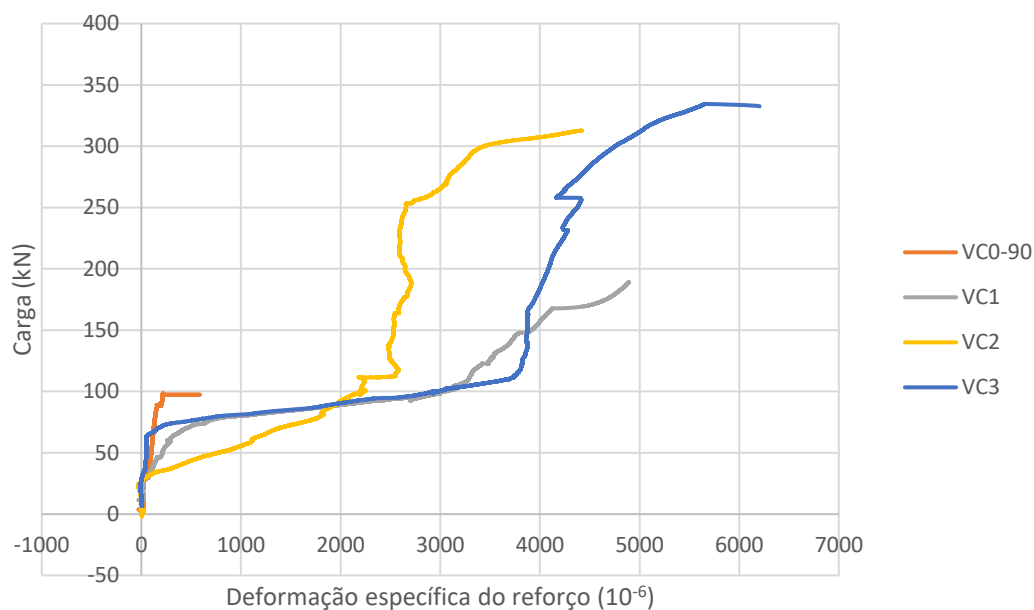
**FIGURA 8:** Deformação específica no reforço**FONTE:** Autores (2018)

Os valores de deformação específica do reforço obtidos nesta pesquisa visam complementar os efeitos ocorridos à aplicação das cargas. A Figura 8 apresenta o comparativo das deformações específicas ocorridas no compósito de PRFC.

Verificou-se que as deformações dos reforços se iniciaram logo nas primeiras cargas, a partir de 30 kN, porém foram mais expressivos após o carregamento referente ao surgimento da primeira fissura de cisalhamento.

É possível observar que logo após o início da contribuição do reforço na viga VC0-90, houve o descolamento do compósito, impossibilitando o aproveitamento de sua capacidade resistente.

Para as vigas VC1, VC2 e VC3, constatou-se dois estágios de deformação. O primeiro aconteceu após a carga do surgimento da primeira fissura diagonal, e se estendeu até uma possível carga de descolamento do compósito, com aproximadamente 100 kN (baseada no descolamento ocorrido na viga VC0-90). Já no segundo estágio, verificou-se uma atuação maior do reforço, caracterizado pela minoração do crescimento da deformação, combinado com o acréscimo de carga repentino.
