## NOTA TÉCNICA

## PREVENÇÃO À PRESENÇA DE UMIDADE NA ALVENARIA

### Prevention of the presence of humidity in masonry

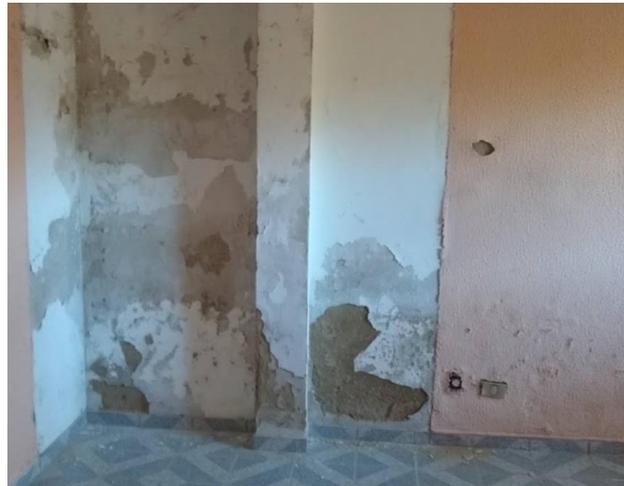
**FIGURA 1:** Efeito da umidade do solo na alvenaria de uma sala  
**FONTE:** Autoria própria (2020).

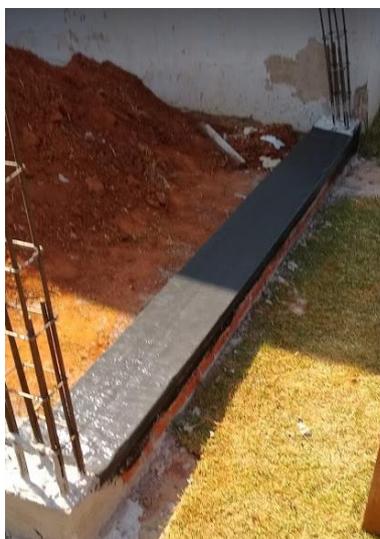
**FIGURA 2:** Baldrame com manta asfáltica aplicada  
**FONTE:** Autoria própria (2020)

As barreiras à entrada da água podem ser feitas de forma eficiente com aditivos químicos hidrofugantes no concreto e argamassa, com mantas asfálticas (Figura 2) ou argamassas impermeabilizantes poliméricas que atuam no processo de impedimento da entrada da água nos elementos que têm contato direto com o solo, tais como vigas baldrames, blocos, alvenaria de embasamento e paredes enterradas.

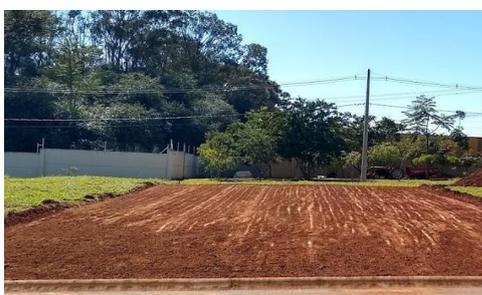
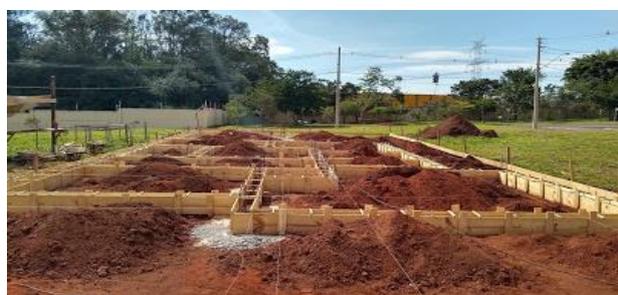
[a]

preparação do solo

[b]

formas das vigas sobre o solo

**FIGURA 3:** Baldrame aéreo  
**FONTE:** Autoria própria (2020).

O baldrame enterrado é mais vulnerável à entrada de água do solo por dificultar a completa aplicação de impermeabilizantes nas superfícies enterradas. Já o aéreo, construído em cota mais elevada, (Figura 3), encontra-se mais distante do solo natural.

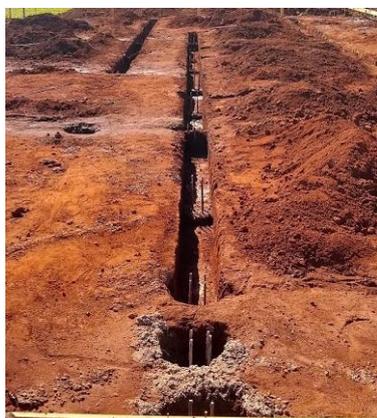
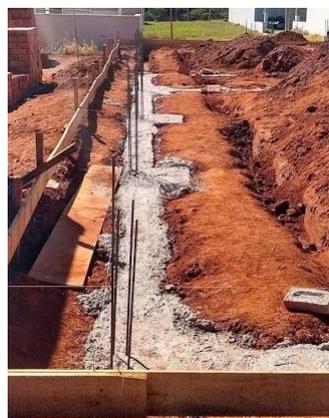
[a]

escavação das canaletas

[b]

vigas dentro das canaletas

**FIGURA 4:** Baldrame enterrado**FONTE:** Autoria própria (2020)

Na concepção enterrada, a viga baldrame e a alvenaria de embasamento se aproximam e têm mais área de contato com o solo úmido, conforme mostrado na Figura 4. Serão as vigas ou a alvenaria de embasamento, obrigatoriamente atravessadas pela rede hidrossanitária e eletrodutos (Figura 5), que criarão pontos vulneráveis à entrada de água e sujeitas às rupturas da rede pela ligação rígida-flexível entre estes, bem como promoverão a redução da área do concreto armado nessas passagens. No baldrame aéreo as vigas permanecem intactas (Figura 6).

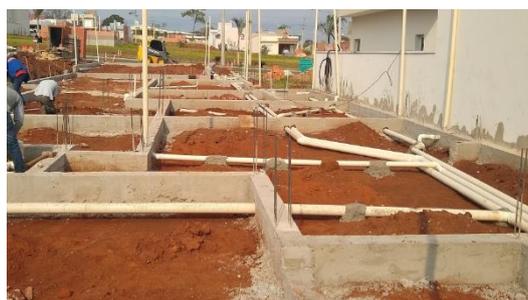
**FIGURA 5:** Baldrame enterrado com rede atravessando a alvenaria**FONTE:** Autoria própria (2020)

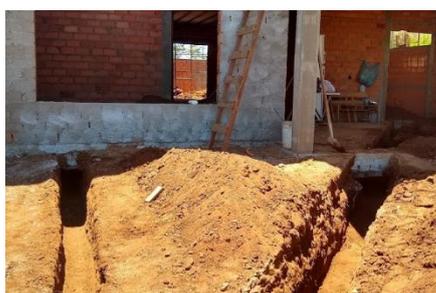
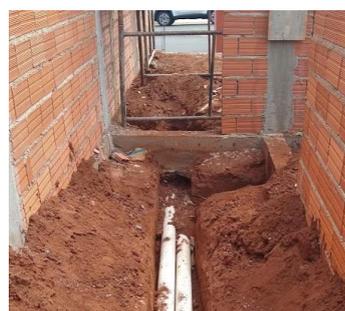
[a]

abertura no solo

[b]

viga intacta

**FIGURA 6:** Baldrame aéreo com rede atravessando por baixo**FONTE:** Autoria própria (2020)

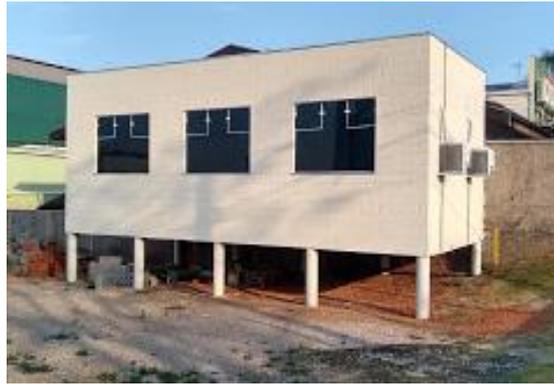
**FIGURA 7:** Escritório suspenso na cidade de Americana - SP  
**FONTE:** Autoria própria (2020)

Noutro extremo e de forma ilustrativa, mas ideal quanto à umidade de solo no Brasil, a construção é implantada suspensa sobre pilotis e usa-se laje em vez de contrapiso, como no escritório mostrado na Figura 7 na cidade de Americana-SP e na concepção do Palácio do Planalto em Brasília-DF.

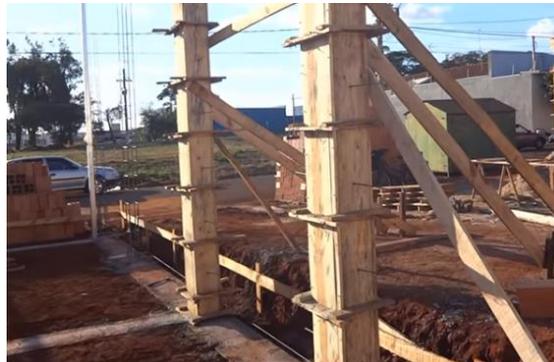
**FIGURA 8:** Pilar forma isolada  
**FONTE:** PIECO-SUS (2020).

Para que o impermeabilizante seja aplicado é necessária execução prévia do pilar, conforme Figura 8, sem usar as paredes como formas. Nessa concepção, há ganho adicional de qualidade na construção com menos excentricidade nos pilares que transmitem as cargas, bem como permite ligação deformável na parte superior da alvenaria (Figura 9) com o encunhamento flexível que alivia tensões nas movimentações das vigas sobre as paredes. Na concepção de paredes como formas o pilar fica suscetível a resíduos em sua base, ou até a aplicação, por desconhecimento, de primers e impermeabilizantes na emenda fria e, com isso, comprometendo a ancoragem das armaduras e a resistência às cargas de tração e compressão.

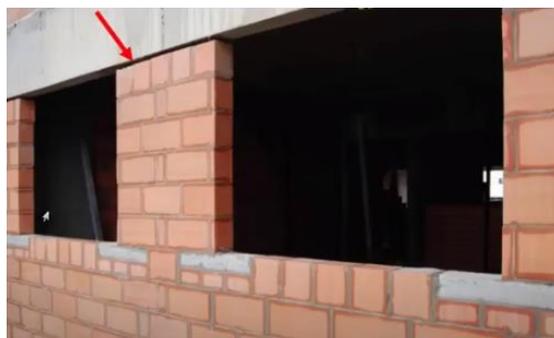
**FIGURA 9:** Ligação deformável na parte superior da alvenaria de fechamento  
**FONTE:** Fazinga (2018).

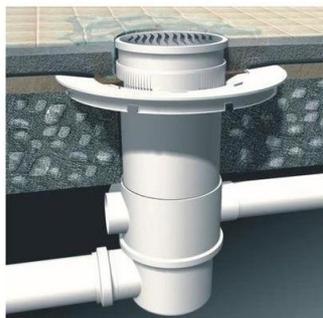
**FIGURA 10:** Anel anti-infiltração  
**FONTE:** Casa Mimosa (2020).

A ligação entre materiais diferentes do ralo e do piso (juntas) é o caminho preferencial para a água na estrutura, então, essas devem receber impermeabilização e, se a geometria permitir, contar com proteção anti-infiltração conforme ilustrado nas Figuras 10 e 11.

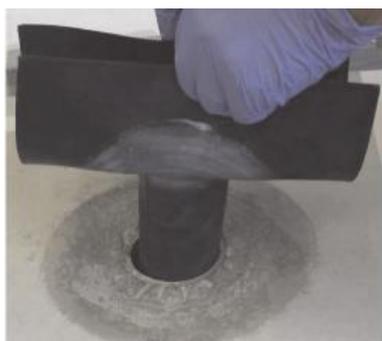
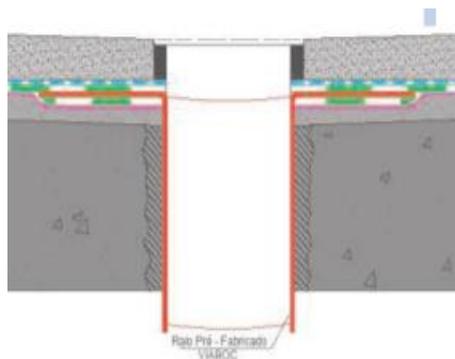
[a]  
elemento em borracha

[b]  
vista em corte da instalação

**FIGURA 11:** Proteção anti-infiltração em borracha  
**FONTE:** VIAPOL (2020).

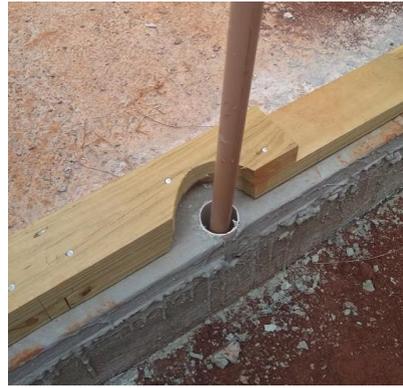
**FIGURA 12:** Camisa para passagem da tubulação de água fria  
**FONTE:** Autoria própria (2020)

A rede hidrossanitária, que é um material flexível, quando deixa o solo e atravessa ou se liga a um elemento da construção, que é rígido, tende à ruptura com o tempo por fadiga ou esforço. Esses pontos devem ser encamisados e posicionados no centro da camisa (Figura 12), de forma que tenham flexibilidade suficiente para absorver, sem danos ou rupturas, as vibrações e movimentações naturais do solo na vida útil da construção.

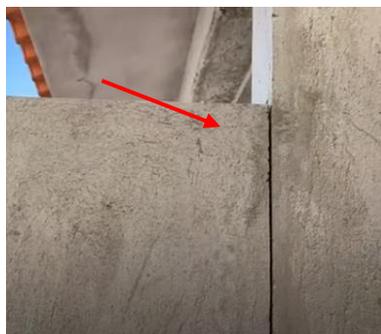
**FIGURA 13:** Junta de dessolidarização entre o muro e a casa  
**FONTE:** Akira (2020).

Muro, se conectado à casa, deve receber impermeabilização de mesma resistência e qualidade ao aplicado na construção principal. No caso de não impermeabilização, por algum impedimento, é preciso isolá-lo com junta de dessolidarização (Figura 13) para que trabalhem de forma independente, sem criar ponte de umidade entre as estruturas.
