# AVALIAÇÃO DA APLICAÇÃO DE MEDIDAS DE SEGURANÇA DO TRABALHO EM OBRAS DE PEQUENO PORTE

## Evaluation of the application of work safety measures in small buildings sites

Jeferson Lucas Cândido <sup>1</sup>, Lucas Salomão Rael de Moraes <sup>2</sup>, Ricardo Prado Abreu Reis <sup>3</sup>

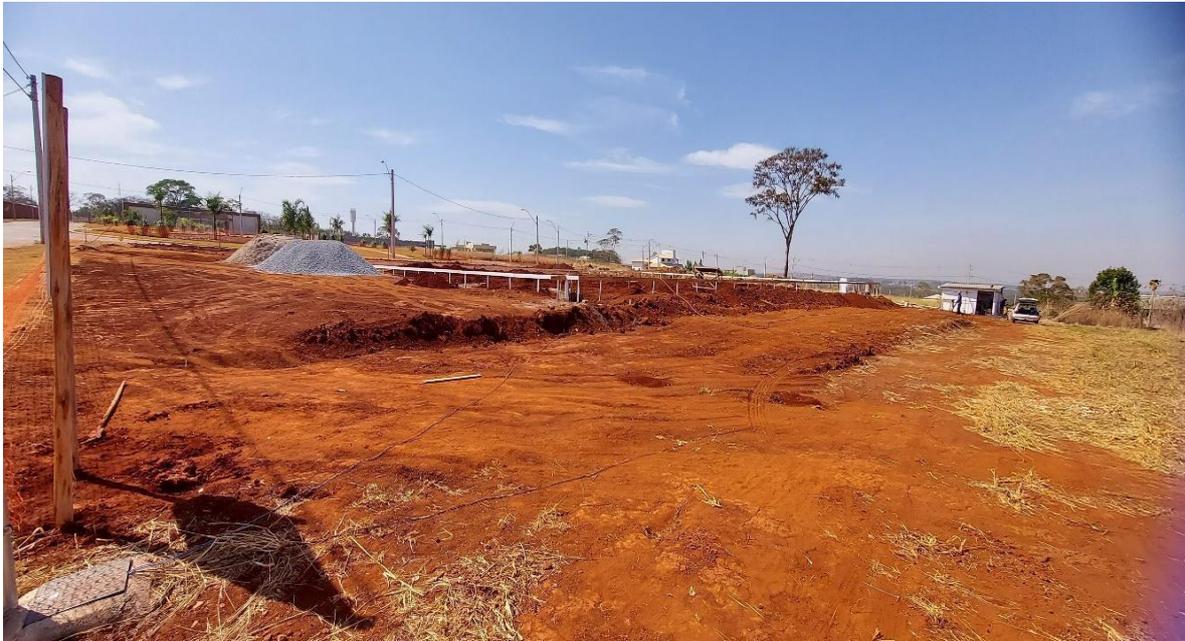
Caracterizada como residência térrea de 407,39 m<sup>2</sup> com estrutura de concreto armado e alvenaria. No momento da visita, a obra encontrava-se em estágio de fundação, onde trabalhavam 05 (cinco) funcionários sendo estes todos do gênero masculino, mão de obra própria, sendo 02(dois) pedreiros, 02(dois) serventes e 01(um) armador (Figura 3).

**FIGURA 3:** Fachada Obra 1: Sem isolamento da construção.

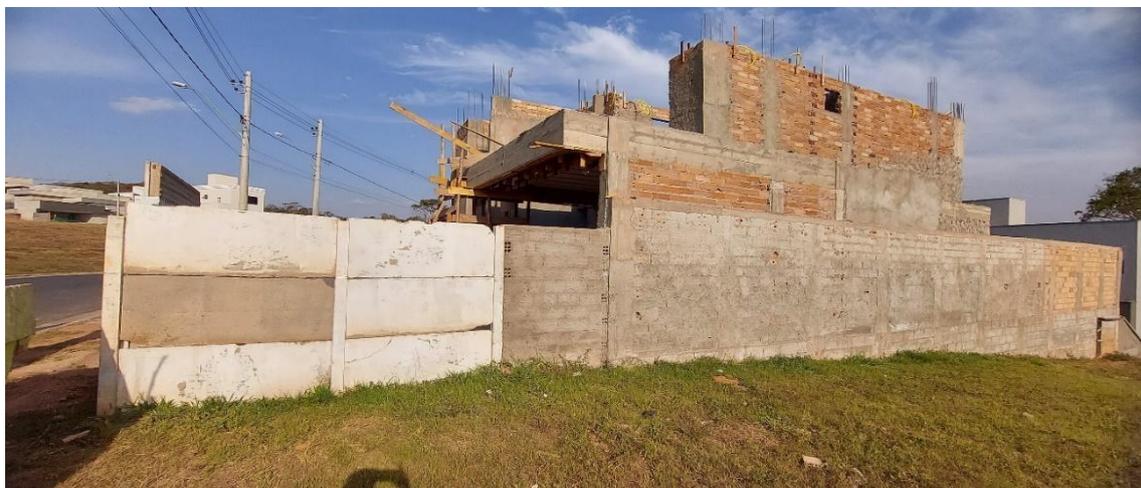
Um sobrado constituído de térreo mais 1º pavimento, com área total construída de 230,35m<sup>2</sup>, com estrutura de concreto armado e alvenaria. No momento da visita, a obra encontrava-se em estágio de execução de estruturas de concreto armado onde havia trabalhando 06 (cinco) funcionários, todos do gênero masculino, mão de obra própria, sendo 02(dois) pedreiros, 02(dois) serventes, 01(um) armador e 01(um) carpinteiro, (Figura 4).

**FIGURA 4:** Fachada Lateral Obra 1: Edificação com isolamento provisório e definitivo.

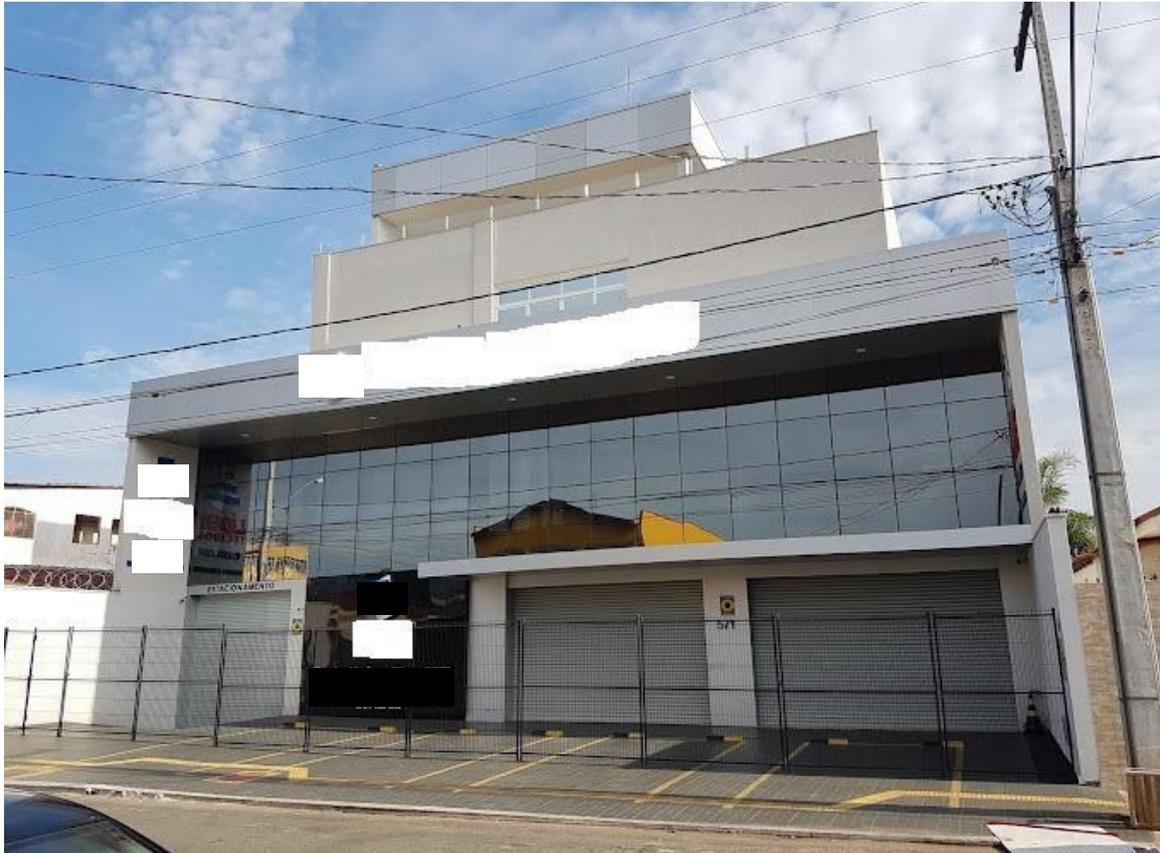
Um edifício de 04 (quatro) pavimentos, constituído de subsolo, térreo, 1º e 2º pavimento, com área total construída desconhecida, em estrutura de concreto armado e alvenaria. No momento da visita a obra, a mesma encontrava-se em execução os serviços e pintura de acesso ao subsolo, remoção da pintura e reboco existente no subsolo para substituição e substituição da impermeabilização da área descoberta do 1º pavimento, onde havia trabalhando 05 (cinco) funcionários, sendo todos do gênero masculino, mão de obra própria, 02(dois) pedreiros, 02(dois) serventes, 01(um) pintor, (Figura 5).

**FIGURA 5:** Fachada Obra 3: Edificação em funcionamento.

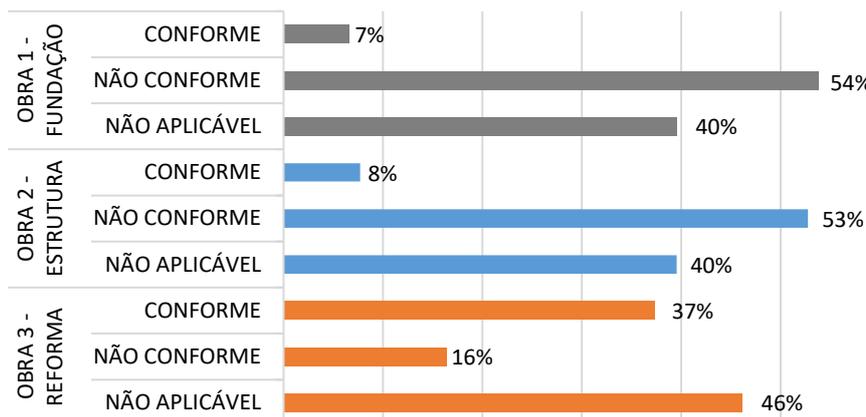
Analisando todos os dados referentes aos itens verificados no checklist foi possível estabelecer um percentual de conformidade e não conformidade referente ao cumprimento dos requisitos exigidos nas normas regulamentadoras. Nos canteiros avaliados, notou-se que as Obras 1 e 2 apresentaram altos índices de desconformidade as exigências (54% e 53 % respectivamente). A Obra 3 por sua vez obteve média geral de 16% de não conformidade, conforme ilustrado no gráfico apresentado na Figura 6.

**FIGURA 6:** Percentual de atendimento aos itens do checklist.

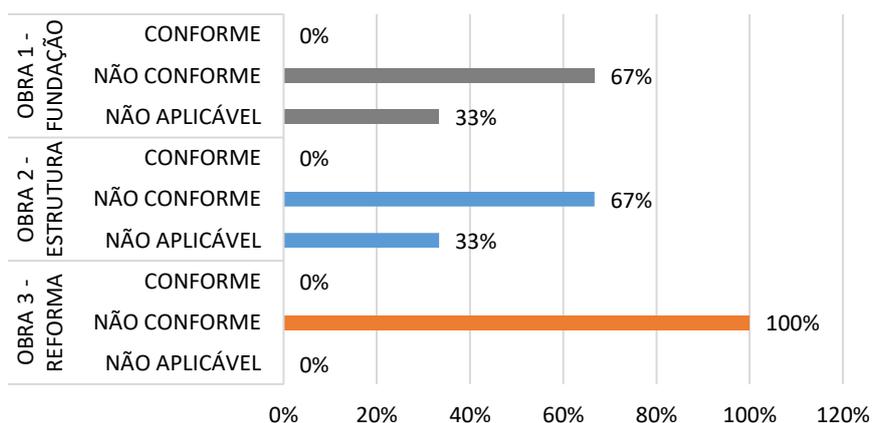
A partir da análise do checklist aplicado nas obras, foi possível identificar o baixo índice de aplicação das orientações da NR-18, principalmente em relação a utilização de EPI's por parte dos funcionários. A Obra 1 e 2 apresentaram 67% de não conformidade, enquanto na Obra 3 não foi identificado nenhum tipo de utilização de EPI'S (Figura 7).

**FIGURA 7:** Percentual de atendimento ao item: Utilização de EPI's.

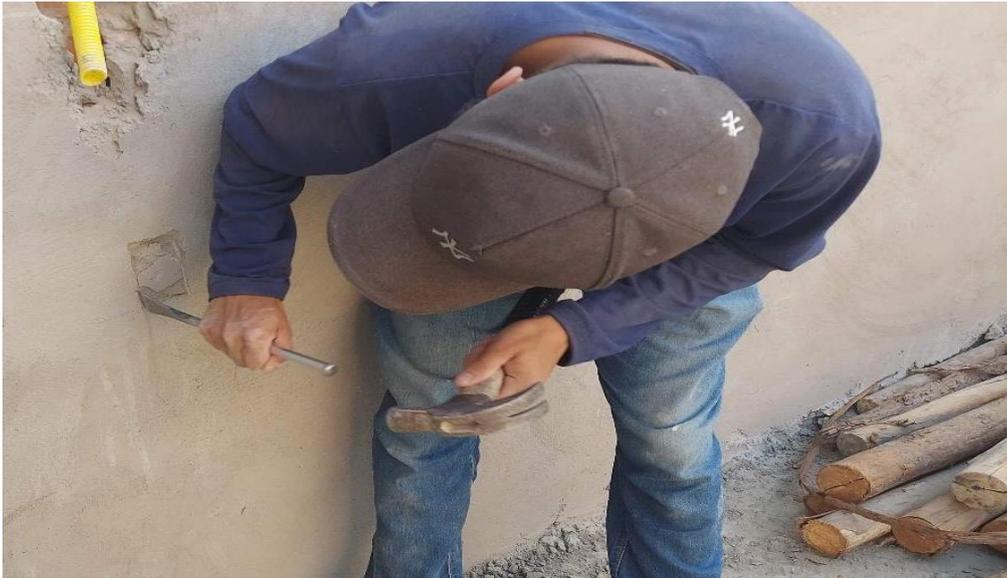
Os resultados analisados pelo checklist indicaram que não existia um bom atendimento aos itens das normativas nas obras em questão, tanto pela adoção de medidas protetivas coletivas quanto à medidas protetivas individuais. Porém, observou-se que geralmente as medidas existentes partiam por iniciativa dos próprios funcionários, uma vez que eles eram responsáveis pela aquisição dos EPI's sem nenhum tipo de ressarcimento financeiro. Todos os cuidados e precauções adotadas eram basicamente de cunho pessoal dos profissionais. Isso revela uma grave falha e desconformidade em relação à NR 06 quanto a não utilização dos equipamento de proteção individual (Figura 8), que preconiza que o fornecimento dos EPI's deve ser gratuito e de responsabilidade da empresa contratante.

**FIGURA 8:** Colaborador sem a utilização de EPI's (Obra 2).

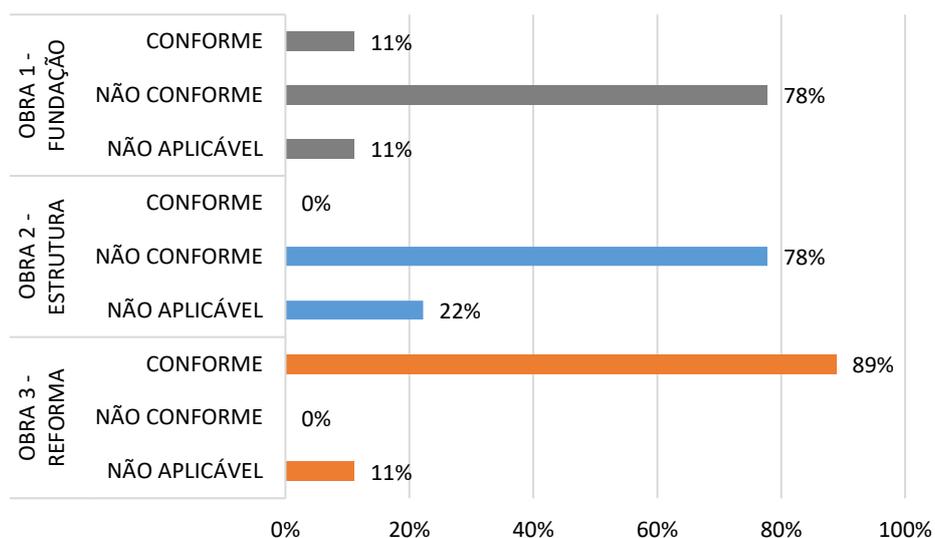
A Obra 1 e 2 apresentou 78% de não conformidade, enquanto que a Obra 3 registrou 89% de conformidade e 11% de itens não aplicáveis, conforme ilustrado no gráfico apresentado na Figura 9.

**FIGURA 9:** Percentual de atendimento aos itens: Área de vivência e instalações sanitárias.

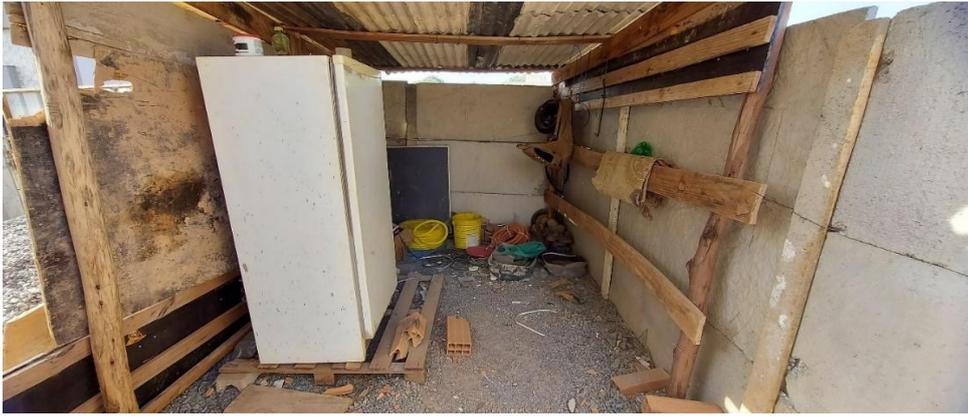
De acordo com a NR-18 as áreas de vivência devem oferecer aos trabalhadores condições mínimas de segurança, de conforto e de privacidade bem como ser mantidas em perfeito estado de conservação, higiene e limpeza, devendo conter instalação sanitária, vestiário e local para refeição. Nas obras analisadas não existiam vestiários nem local para refeições, conforme ilustrado na Figura 10.

**FIGURA 10:** Área de vivência Obra 2.

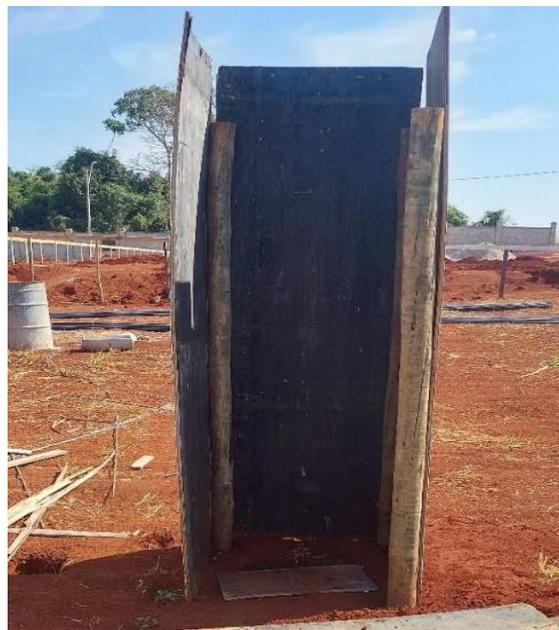
Ainda segundo a NR-18, todo estabelecimento deve ser dotado de instalação sanitária contendo uma bacia sanitária sifonada, de assento com tampo e por lavatório. Em relação a isto, verificou-se que em todas as obras não havia vaso sanitário (Figura 11), tampouco lavatórios. As instalações sanitárias estavam precárias e com desacordo com a da NR-18. Geralmente os lavatórios eram torneiras no solo conectadas com mangueiras.

**FIGURA 11:** Instalações sanitárias Obra 1.

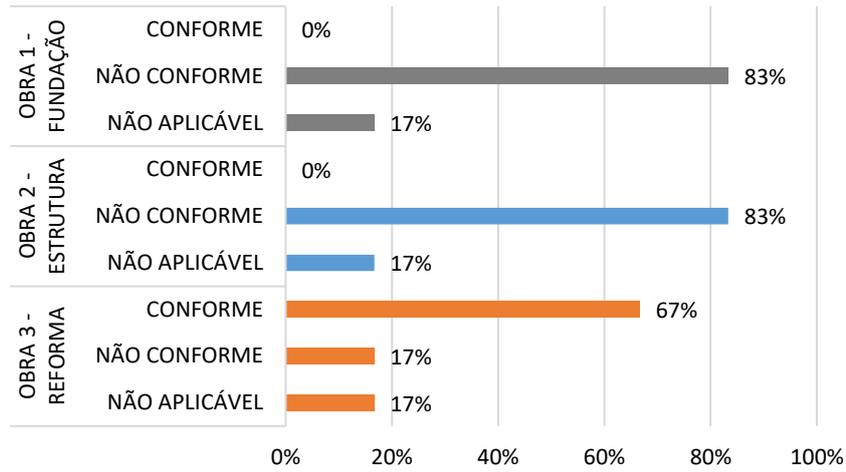
A Obra 1 e 2 apresentaram 83% de não conformidade enquanto que a Obra 3 registrou 17% de não conformidades e 67% de conformidade conforme ilustrado no gráfico apresentado na Figura 12.

**FIGURA 12:** Percentual de atendimento ao item: Instalações elétricas.  
**FONTE:** Autoria própria.

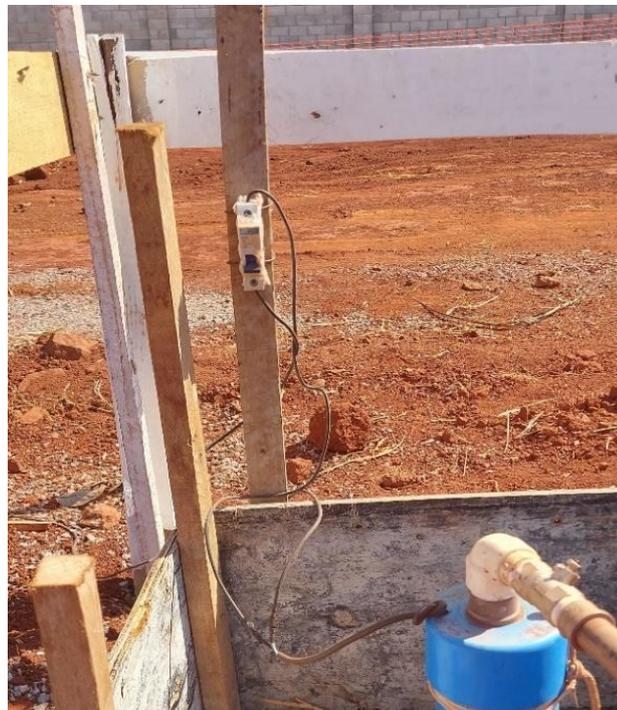
Durante as visitas, foram constatados fios e cabamentos que conectavam equipamentos e máquinas desencapados ou com partes vivas expostas e disjuntores sendo utilizados para acionamento de equipamentos sem proteção contra intempéries ou qualquer isolamento e identificação (Figura 13). Em todos os casos foram observados equipamentos elétricos sendo ligados através de régua de tomadas expostas, sem pino terra ou proteção de aterramento contra acidentes elétricos (Figura 14). Verificou-se que todos os fios condutores estavam mal dispostos e atrapalhando o trânsito de pessoas e equipamentos, causando riscos à integridade da estrutura do próprio sistema elétrico podendo este ser danificado ou ocasionar descarga elétrica acidental.

**FIGURA 13:** Instalações elétricas Obra 1.  
**FONTE:** Autoria própria.

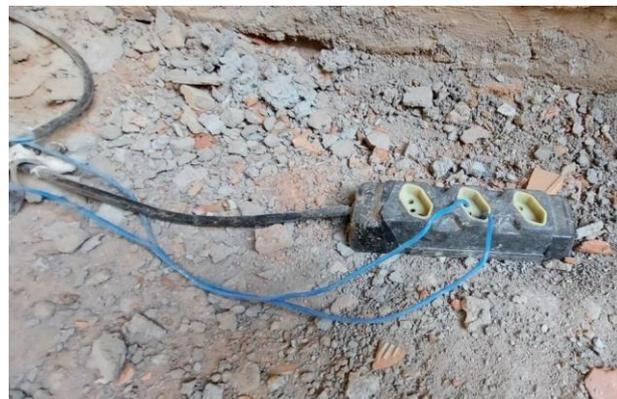
**FIGURA 14:** Instalações elétricas Obra 2.  
**FONTE:** Autoria própria.

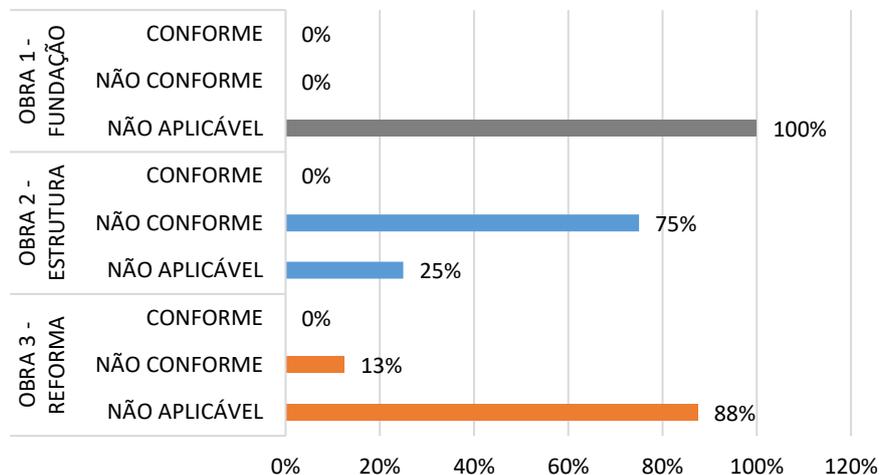
A Obra 1 apresentou 100% de itens não aplicáveis, pois a mesma não apresentava atividades de trabalho em altura. Na Obra 2 foram identificados 75% de itens não conforme, enquanto que na Obra 3 foi verificado 13% de não conformidades e 88% de itens não aplicáveis, conforme ilustrado no gráfico apresentado na Figura 15.

**FIGURA 15:** Percentual de atendimento ao item: Medidas de proteção contra queda de altura.

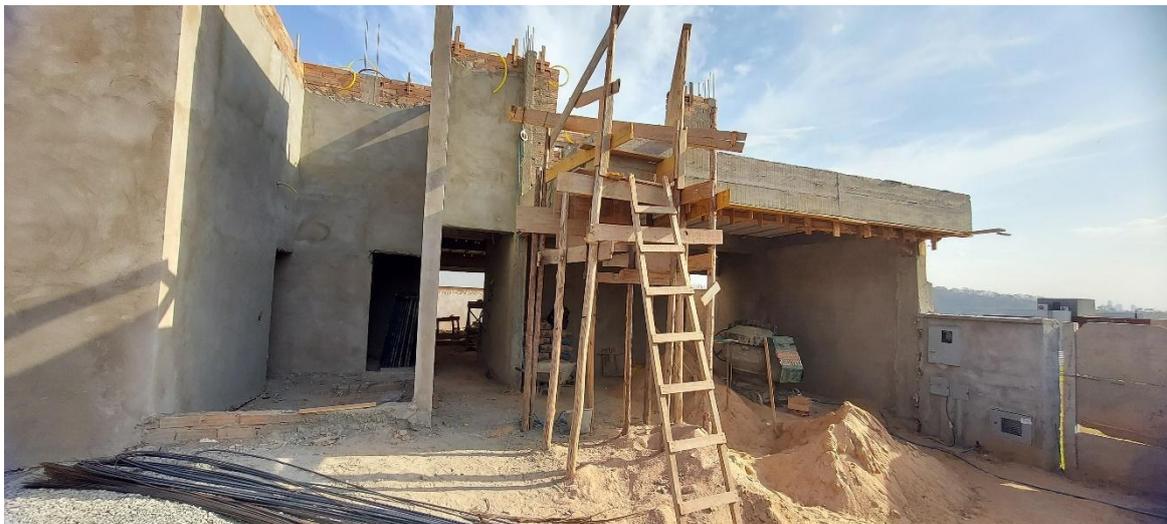
Alguns dos itens existentes nas normas sobre trabalho em altura é o das escadas de acesso e fechamento da periferia. Observou-se na obra 2 que a escada de acesso ao primeiro pavimento superior era de madeira sem fixação e sem isenção de farpas, saliências ou emendas (Figura 16), bem como em toda a periferia da edificação não havia proteção alguma contra queda de trabalhadores ou materiais.

**FIGURA 16:** Escada de acesso e fechamento de periferia.

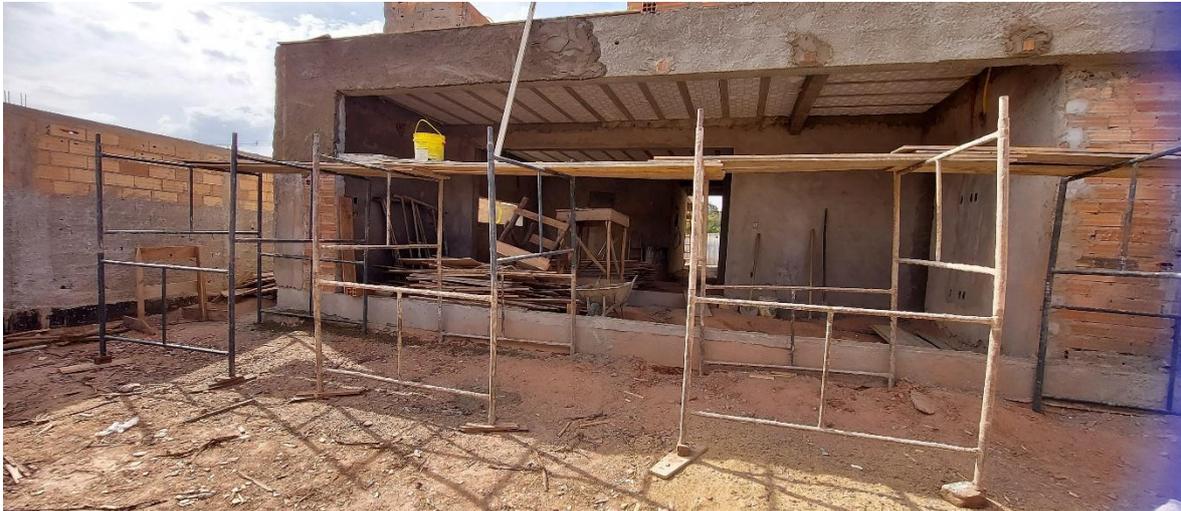
A respeito dos andaimes, observou-se que todos eram metálicos, geralmente com montagens improvisadas, apoiados sobre madeiras, concretos ou material similar em piso desnivelado e sem qualquer tipo de amarração junto à estrutura da construção, não possuindo escadas de acesso, tampouco piso metálico. O piso dos andaimes era constituído de madeira com fechamento parcial e sem qualquer travamento ou material antiderrapante. Também foi caracterizado a ausência de qualquer guarda corpo nesses elementos, em desacordo com a NR-12 e NR-18, conforme ilustrado na Figura 17.

**FIGURA 17:** Andaime Obra 2.
