ESTUDO DE CASO: DIFICULDADES, MÉTODOS E TÉCNICAS APLICADAS PARA A CONCRETAGEM DE UM EDIFÍCIO DE 54 PAVIMENTOS NA CIDADE DE GOIÂNIA/GO

Case study: challenges, methods, and techniques applied for the concreting of a 54-story building-complementem

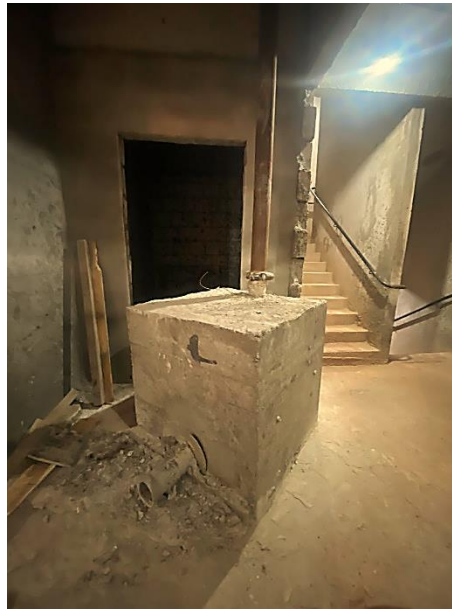
Outro quesito relevante neste cenário foi a conexão da linha de bombeio à auto bomba estacionária de concreto. A fixação da linha de transporte do concreto foi feita pela lateral do equipamento e o bombeamento também foi realizado pela lateral. Tal procedimento favoreceu o aumento de flexibilidade em torno da bomba e acesso mais fácil para o caminhão betoneira. Além disso, houve o cuidado em montar a tubulação a no mínimo 6 metros de distância da primeira curva, sendo que essa primeira curva foi fundida em um bloco de concreto, como ilustrado na Figura 1, com o intuito de eliminar qualquer movimentação da linha de transporte/bombeio.

FIGURA 1: Linha de bombeio fundida no bloco de concreto
FONTE: disponibilizada pelo engenheiro responsável pela obra, março de 2022.

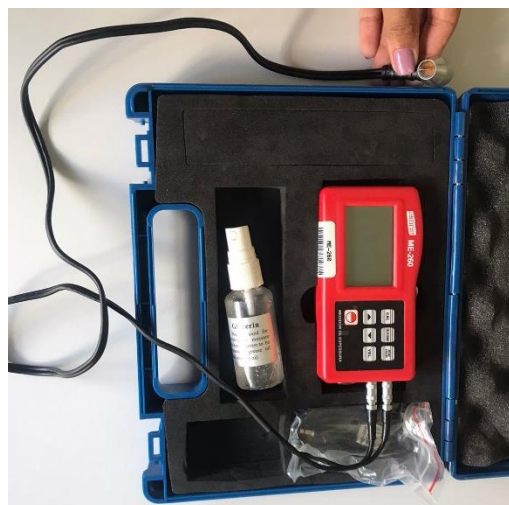
Como solução para este problema, as tubulações foram substituídas por novas de mesma especificação, passando a serem verificadas com o auxílio do Medidor de Espessura de Chapa por Ultrassom (Figura 2). Este aparelho, adquirido pela construtora, cujo modelo anteriormente já fora utilizado por esta em outra edificação, é responsável por medir espessuras de chapas metálicas a partir do contato direto com estas. A medição é feita com o auxílio de glicerina permitindo a aderência do bloco de acoplamento do medidor à chapa metálica. Dessa forma, a análise das linhas de transporte e o bombeamento do concreto, fora realizada por meio de um colaborador especializado, tornando, assim factível substituir as peças necessárias antes de se danificarem. Tais verificações eram realizadas em um intervalo de, no máximo, dois meses, sendo que a partir de espessuras inferiores à mínima estabelecida pelos fabricantes, os tubos eram substituídos por novos.

FIGURA 2: Medidor de Espessura de Chapa por Ultrassom.
FONTE: autoras, 2022.

Outro fator levado em consideração, foi o estado físico das tubulações que integravam a linha de bombeio. As tubulações instaladas para o lançamento do concreto, possibilitaram um bom desempenho até o 35º pavimento, sendo que a partir do 36º pavimento, as tubulações foram substituídas por novas de mesma especificação. Além disso, o rastreamento das tubulações de lançamento do concreto teve o auxílio do medidor de espessura, permitindo o acompanhamento e as trocas das linhas de bombeio e de transporte desse material, antes mesmo que se rompessem. Problema esse, decorrente do uso, desgaste e pressão em elevadas alturas das tubulações.
