V. 08 - 2018

Impactos Ambientais Em Nascente Urbana: Estudo De Um Trecho Do Córrego
Catingueiro Em Anápolis-GO

IMPACTOS AMBIENTAIS EM NASCENTE URBANA: ESTUDO DE UM TRECHO DO CÓRREGO CATINGUEIRO EM ANÁPOLIS-GO

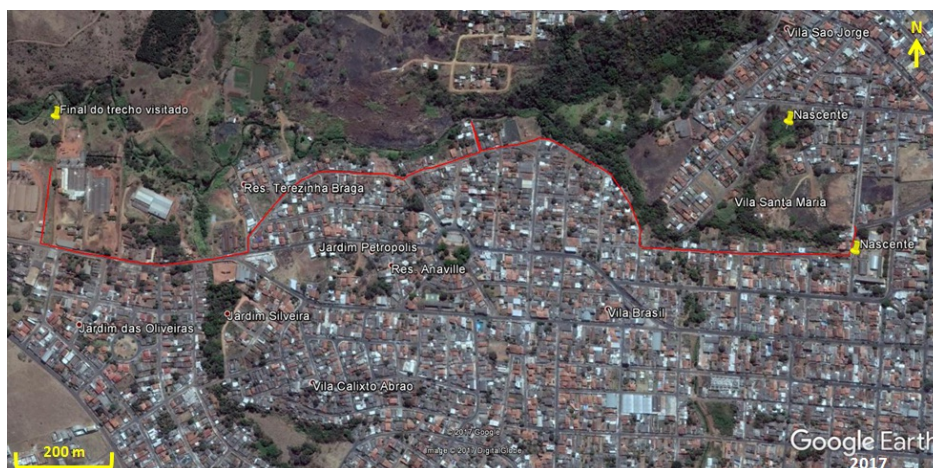
Figura 2 - Trecho percorrido do Córrego Catingueiro

Os procedimentos para o desenvolvimento desse estudo contou com vistorias **in loco** nos dias 30 de junho e 15 de agosto de 2017, em trechos do Córrego Catingueiro, a fim de verificar a situação atual das nascentes, evidenciando os principais impactos ambientais, além de realizar o registro fotográfico e anotações em caderneta de campo para subsidiar o texto final. Também foi necessária a captura de imagens do Google Earth, além de “garimpo” de textos acadêmicos (artigos, dissertações, teses e outros) com pertinência para fundamentar os apontamentos **in situ** e às discussões posteriores (figura 2).

Para analisar e checar os tipos de impactos ambientais foram percorridos 2,3 km a pé, ao longo do Córrego Catingueiro, de montante à jusante, em trechos localizados da Vila Santa Maria até a Vila Fabril.

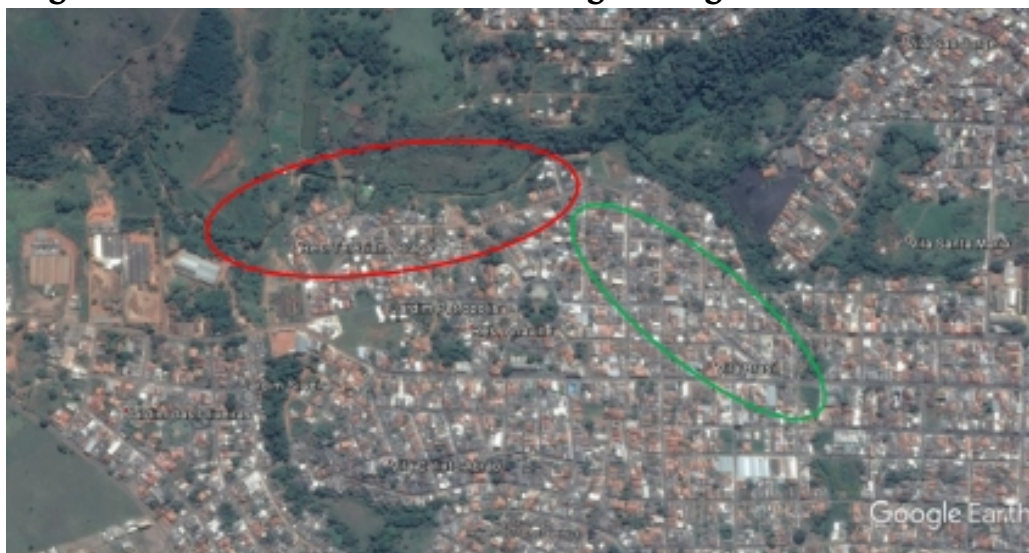
Figura 3 – Trechos observados do Córrego Catingueiro em domínio ciliar

Nesse quesito, a mata ciliar é responsável pela proteção dos cursos d'água de qualquer tipo (MARTINS, 2014). Verifica-se na figura 3, a expansão urbana às margens do curso fluvial, acarretando em supressão da vegetação, conforme destacado em vermelho. No entanto, em alguns trechos, marcado em verde, percebe-se que na margem direita ocorreu supressão vegetal, já na margem esquerda mantém-se o cordão de vegetação ciliar.

Cabe relatar que a supressão da vegetação ciliar associada à concentração dos fluxos que drenam para essas áreas, acentuou a ação erosiva e o grande aporte de sedimentos lançados ao sistema fluvial local.

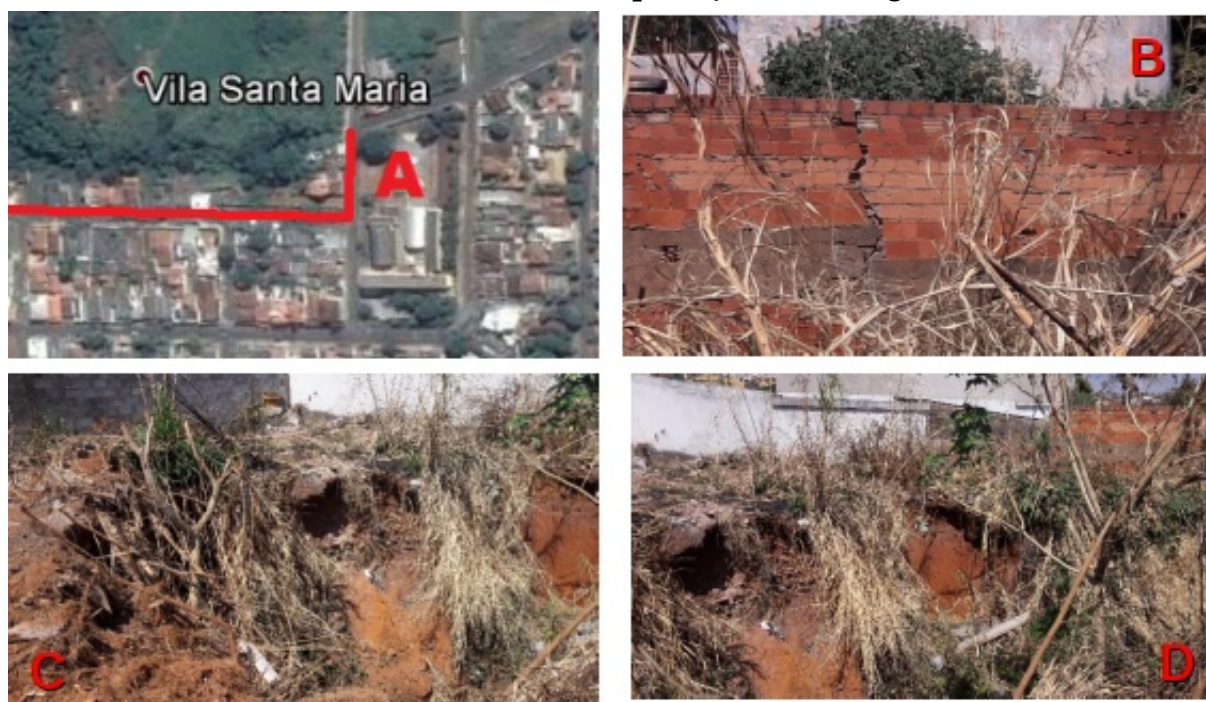
Figura 4 – Ponto A do trecho do Córrego Catingueiro, processos erosivos em B e D e fissuras em muro construído na área de proteção do córrego em C.

Destaca-se que a área em estudo possui grande declividade, de acordo com os dados de elevação obtidos através do software Google Earth Pro e das observações *in loco*, o que contribui para o escoamento concentrado da água, resultando no surgimento de processos erosivos, como estes observados nas imagens (figura 4). Pode-se verificar a formação de processos erosivos perto das residências, aumentando os riscos de deslizamento e movimentos de massa. Observa-se também a falta de um sistema de drenagem pluvial o que gera problemas como inundações e alagamentos. Aliado a essa falta de galerias pluviais, o aumento de arruamentos com capa asfáltica, fruto da expansão urbana, acarreta em impermeabilização do solo e concentração de enxurradas.

Com essas condições, as águas provenientes das precipitações ganham maior velocidade e chegam até o Córrego Catingueiro de forma violenta, causando erosões marginais, solapamentos e assoreamento, além de entulhamento por resíduos urbanos.

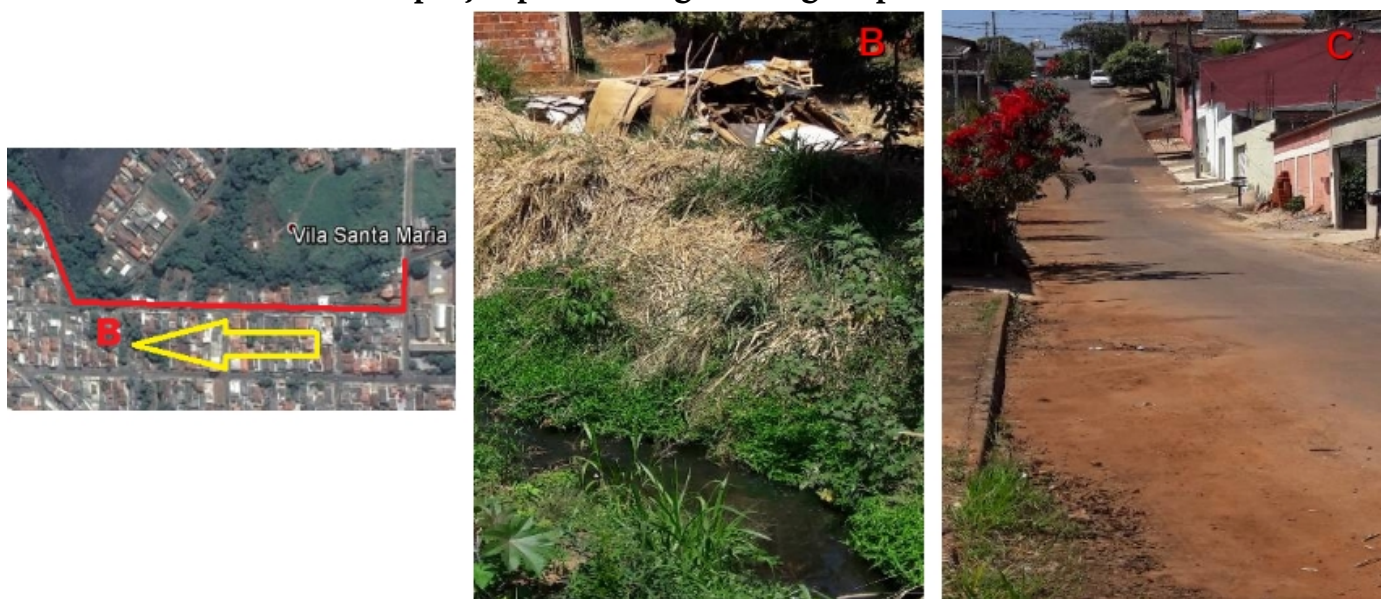
Figura 5 – Ponto B do trecho do Córrego Catingueiro, depósito irregular de resíduos em B e rua sem captação para drenagem de águas pluviais em C.

Verifica-se na figura 5A o local analisado e a seta amarela indica o sentido do escoamento superficial concentrado da água evidenciado na Rua Professor Salvador dos Santos, na Vila Brasil (figura 5B). A falta de um sistema de drenagem resulta em alagamentos em períodos chuvosos, bem como favorece os riscos de deslizamento nas proximidades das residências, visto a ausência de mata ciliar e ao processo de ocupação irregular. Outro aspecto demonstrado na figura 5C é a quantidade de entulhos dispostos de maneira inadequada na área de inundação do Córrego Catingueiro.

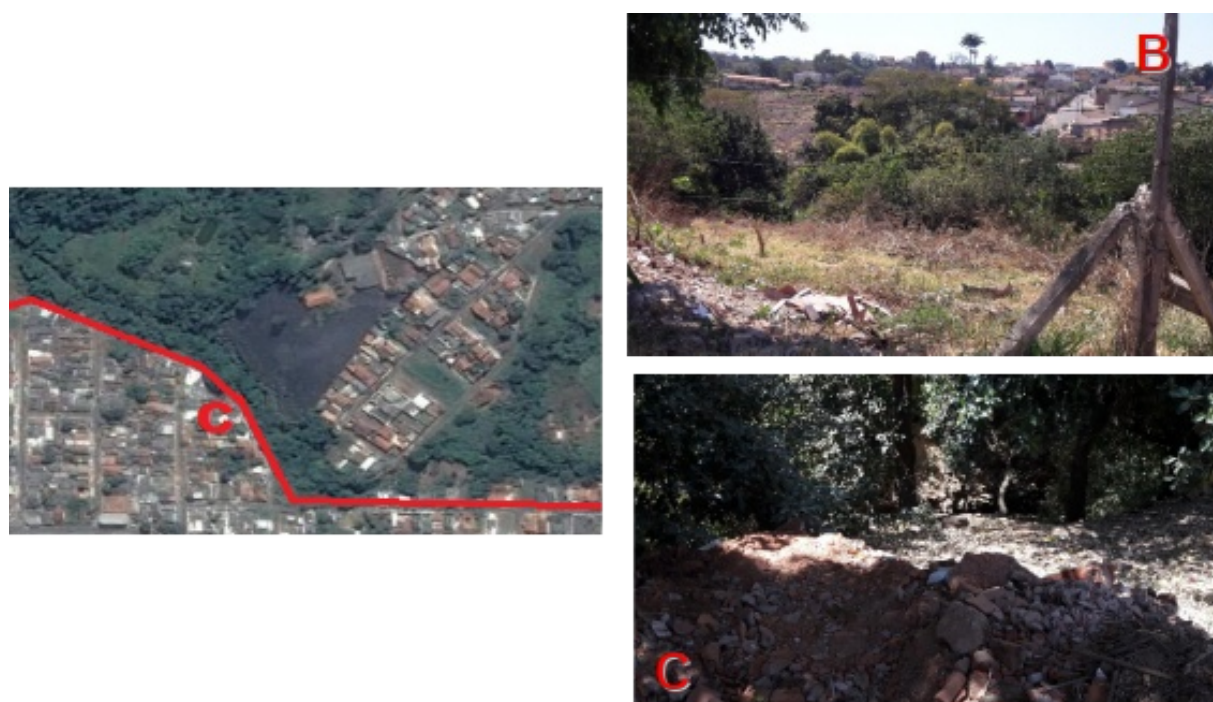
Figura 7 – Ponto C do trecho do Córrego Catingueiro (imagem A) , depósito irregular de resíduos em B e C.

A Rua São Francisco de Assis em destaque na figura 7B, localizada na margem esquerda do Córrego Catingueiro possui uma declividade acentuada. O local apresenta cotas altimétricas elevadas, acima de 960 metros e declives superiores a 20%. Observa-se na margem direita a presença de entulhos da construção civil, que são dispostos de maneira inadequada. Esse fato contribui para o carreamento de resíduos para o curso ocasionando assoreamento, entulhamento e mudanças na área de inundação do corpo hídrico.

Na visita realizada na área evidenciada pela figura 7, nota-se principalmente que os moradores de áreas de risco, os que estão junto às margens do Córrego Catingueiro não foram contemplados com a rede de coleta de esgoto doméstico, nem com outras infraestruturas, sendo os dejetos lançados **in natura** diretamente no referido córrego.

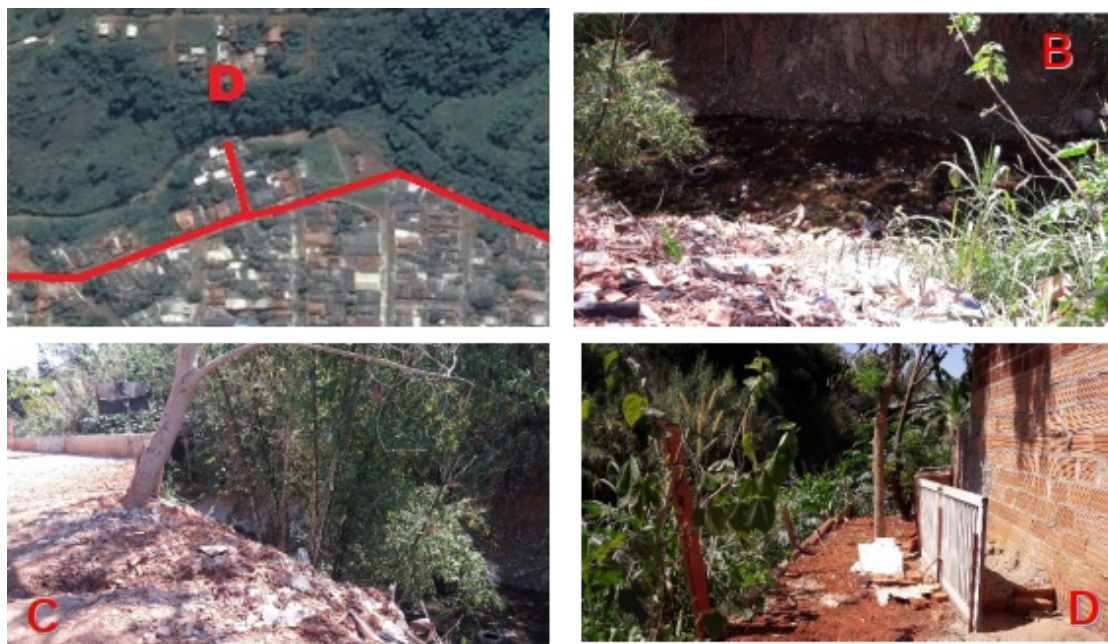
Figura 8 – Ponto D do trecho do Córrego Catingueiro (imagem A), depósito irregular de resíduos em B, aterro irregular na margem do córrego e proximidade da construção com o leito do córrego em C e D.

Sendo assim, as camadas sociais menos favorecidas, nas proximidades recebem as piores áreas para construir suas casas e viver. Isso fica evidenciado na figura 8C, pois, apesar da proximidade com o canal fluvial, o morador utilizou-se de um aterro e construiu um muro que, invariavelmente, está fadado ao deslizamento e, ao conseqüente desmoronamento.

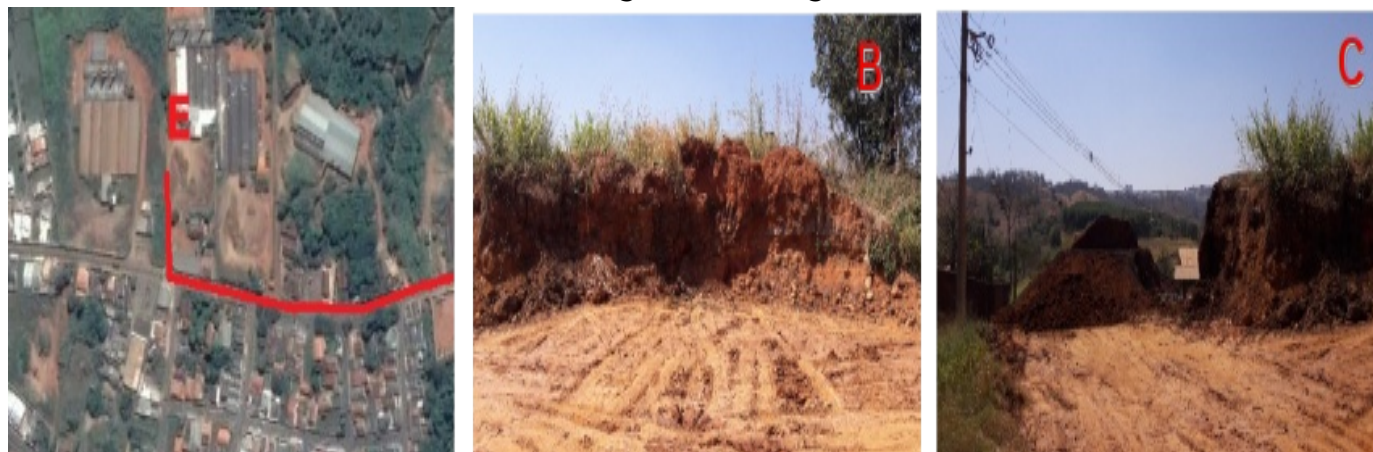
Figura 9 – Ponto E do trecho do Córrego Catingueiro (imagem A), atividade de extração para olarias na margem do córrego em B e C.

As extrações de terra e de argila realizadas por olarias se estendem em áreas alagadiças junto ao córrego citado e no trecho da Vila Fabril. As escavações realizadas expõem o solo à ação das chuvas que contribuem para o soterramento dos fragmentos de vegetação ciliar, de olhos d'água e de partes do curso hídrico (figuras 9b e 9c). No entanto essas olarias/cerâmicas estão encontrando dificuldades em realizar as renovações das licenças ambientais, conforme apresentado na reportagem do Jornal Estado de Goiás, em 03 de julho de 2017. Segue:

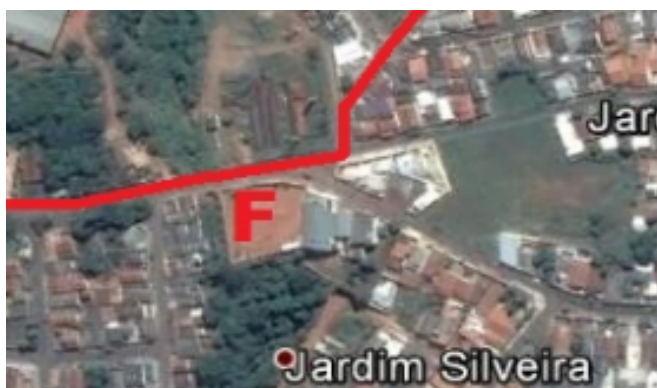
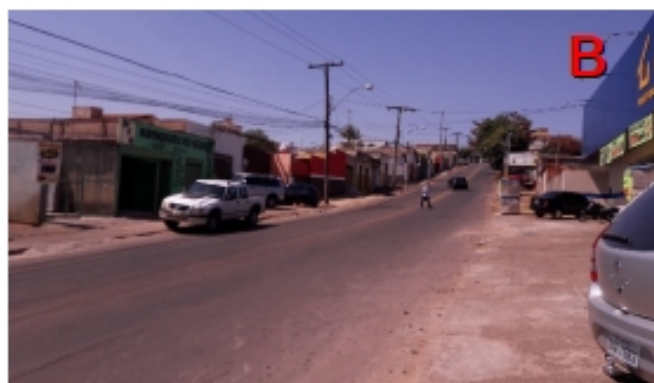
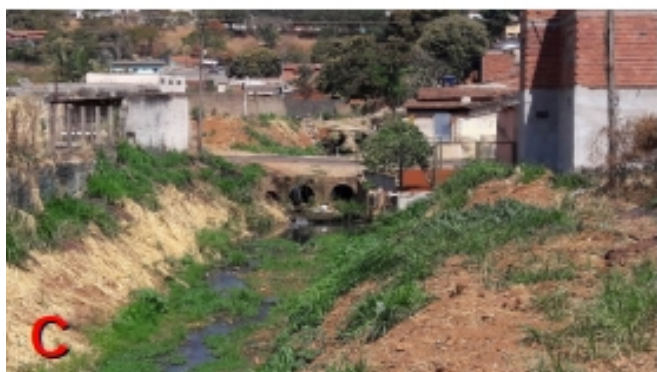
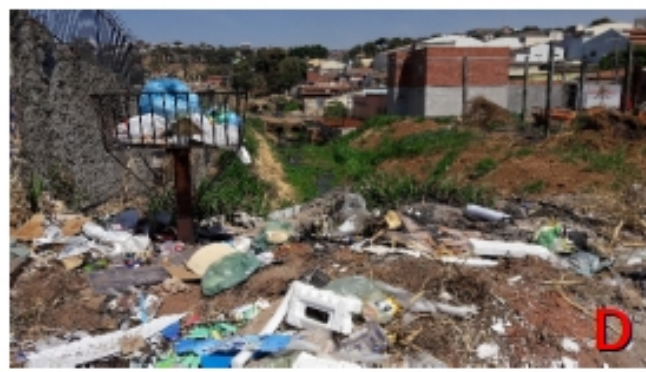
Figura 10 - Ponto F do trecho do Córrego Catingueiro (imagem A), rua sem captação para drenagem de águas pluviais em B, bueiro celular de concreto e situação do leito do córrego em C, deposição de resíduos em margem de córrego em D.

Nas figuras 10A evidencia o trecho analisado e a 10B a rua sem captação para drenagem das águas pluviais. Verificou-se também que a destinação de resíduos em regiões próximas aos espelhos d'água urbanos é recorrente. Podem-se perceber aqui duas situações que, apesar de distintas, contribuem para tal fato: a falta e/ou ineficiente coleta de resíduos e rejeitos na área e a cultura dos moradores em jogar o seu resíduo próximo aos córregos. Na figura 10C podemos perceber um bueiro celular que é uma estrutura de concreto armado destinada a fazer a transição da água do córrego sob a pavimentação.

Observa-se na figura 10d a enorme quantidade de resíduos nas adjacências do córrego. Essa quantidade de entulho pode facilmente obstruir os canais do bueiro celular, ocasionando a fadiga da estrutura que não foi dimensionada para tal, podendo inclusive levá-la ao colapso.
