## ESTUDO DE PATOLOGIAS NOS SISTEMAS PREDIAIS HIDRÁULICOS E SANITÁRIOS DO PRÉDIO DO CICLO BÁSICO II DA UNICAMP

**RESUMO:** Este trabalho apresenta o levantamento de patologias e não conformidades nos Sistemas Prediais Hidráulicos e Sanitários (SPHS) do prédio do Ciclo Básico II da Unicamp. Para a realização deste estudo foram utilizadas as metodologias de aplicação de Avaliação Pós Ocupação (APO) e Avaliação Durante Operação (ADO), com a intenção de mensurar a satisfação do usuário e o seu grau de percepção dessas patologias em associação com uma correspondente investigação técnica do desempenho dos sistemas. Foram aplicados 55 questionários a diferentes categorias de usuários, contendo quesitos ligados à caracterização do perfil do usuário, desempenho dos ambientes sanitários e satisfação de uso destes ambientes. Paralelamente foram investigadas patologias presentes nos ambientes por meio de avaliação *in loco* e registro fotográfico. Como resultados pode-se atribuir as principais patologias encontradas à falta de manutenção adequada e ao vandalismo. Pode-se notar também o grau de insatisfação de parte dos usuários quanto ao desempenho dos sistemas SPHS.

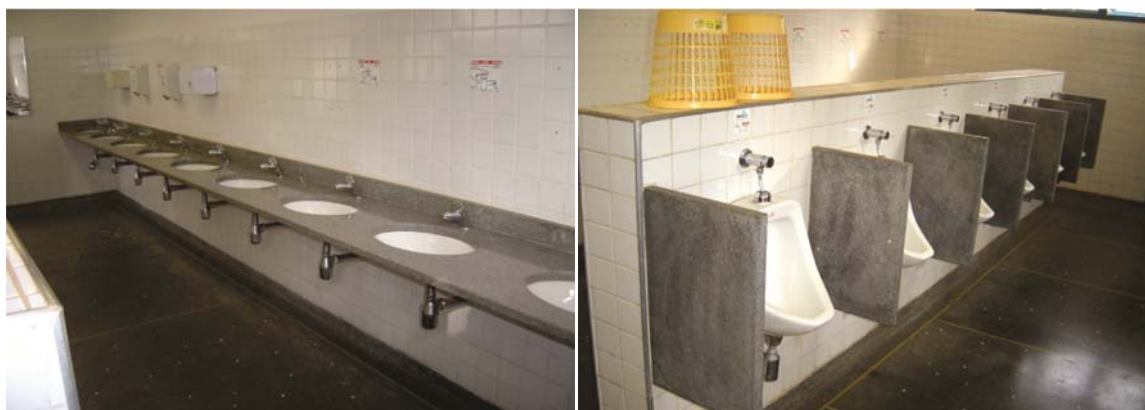
Outra patologia identificada neste pavimento foi o gotejamento de água sob os dutos de iluminação natural, conforme ilustra a Figura 44. Nos banheiros com acesso restrito aos dias de ocorrência de eventos, a situação mostra-se diferente, com ambientes bem cuidados, conforme pode ser observado pela Figura 45 e, todos os mecanismos funcionando adequadamente, exceto o retorno de odor pela tubulação de esgoto do tanque.

**Figura 45:** Lavatórios e mictórios do banheiro masculino que só é aberto durante eventos no edifício.

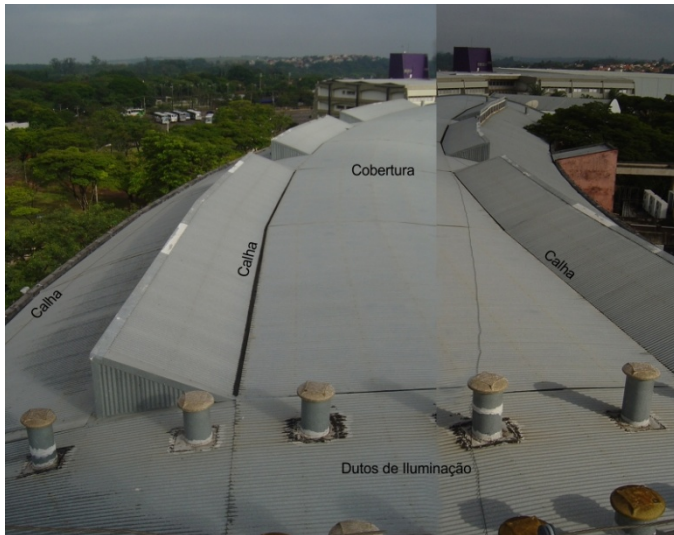
A Cobertura apresenta-se como o último pavimento avaliado desta edificação quanto aos sistemas prediais hidráulicos e sanitários. A Figura 48 mostra uma foto da cobertura retirada da laje de cobertura do reservatório superior. Nela é possível observar o posicionamento das calhas e dos dutos de iluminação natural.

**Figura 48:** Cobertura observada de cima do reservatório superior do Ciclo Básico II – Unicamp.

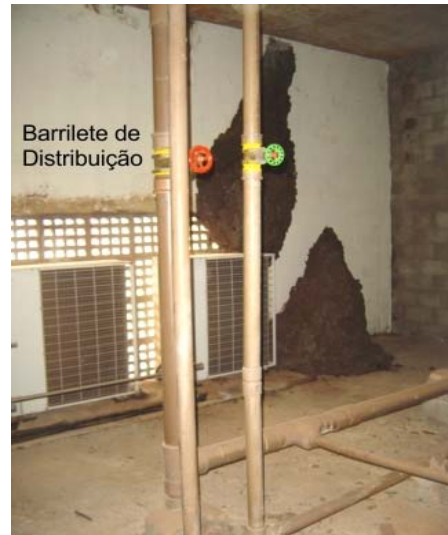
A Figura 49 mostra o barrilete de distribuição de água com tubulações separadas para alimentação das válvulas de descarga e demais aparelhos sanitários. Apesar da boa condição das instalações, a figura ressalta a necessidade de manutenção do ambiente com a retirada dos ninhos de cupins presentes no local.

**Figura 49:** Barrilete de distribuição de água fria.

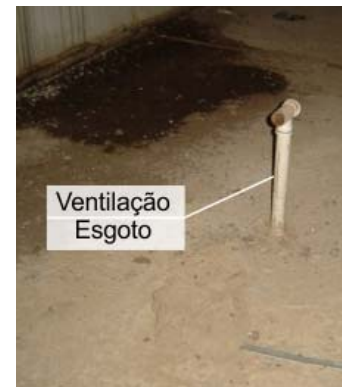
Abaixo da cobertura metálica, foram detectados pontos de gotejamento de água, conforme mostra a Figura 51. Os terminais das colunas de ventilação encontram-se posicionados dentro do barrilete, assim como mostra a Figura 52, sendo o correto, prosseguir-los para descarga de gases na atmosfera considerando uma distância de 30cm acima da cobertura.

**Figura 52:** terminal de ventilação sobre a laje de cobertura.
