# MAPEAMENTO DE DANOS EM MONUMENTO HISTÓRICO ART DÉCO

## Damages mapping on *Art Déco* historical monument

Elianne Auxiliadora Moreira Borges <sup>1</sup>, Helena Carasek <sup>2</sup>, Oswaldo Cascudo <sup>3</sup>

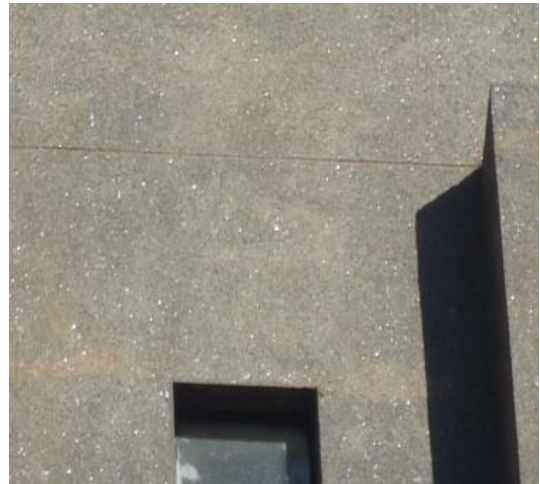
(a)

Com cerca de 15 metros de altura, a torre é revestida em reboco lavado, apresentando cor natural e elevada presença de mica, conforme ilustrado na Figura 2 (a). Ao longo de sua extensão, divide-se em cinco partes por meio de frisos, sendo que todos eles, com exceção do inferior, são equidistantes. Somente em uma pequena porção da parte inferior do monumento, ao redor da porta, o revestimento é de argamassa com acabamento em pintura com tinta preta. No eixo da torre existem esquadrias de vidro leitoso transparente. As portas são metálicas, pintadas com tinta esmalte e, no alto da torre, localizam-se os relógios e elementos vazados, ambos metálicos, conforme ilustrado na Figura 2 (b). A torre é constituída por quatro faces, sendo todas elas iguais.

**FIGURA 2:** Detalhes da Torre do Relógio (a): Aspecto do revestimento em reboco lavado apresentando brilho característico da mica; (b): Vista superior da torre com a presença de frisos, esquadrias e o relógio.
