# ANÁLISE DAS MANIFESTAÇÕES PATOLÓGICAS EM RESERVATÓRIOS ELEVADOS NA CIDADE DE PELOTAS/RS

## Analysis of Pathological manifestations in Reservoirs High in the city of Pelotas/RS

Ariela da Silva Torres <sup>1</sup>; Vívian Michele Bandeira da Silva <sup>2</sup>, Charlei Marcelo Paliga <sup>3</sup>

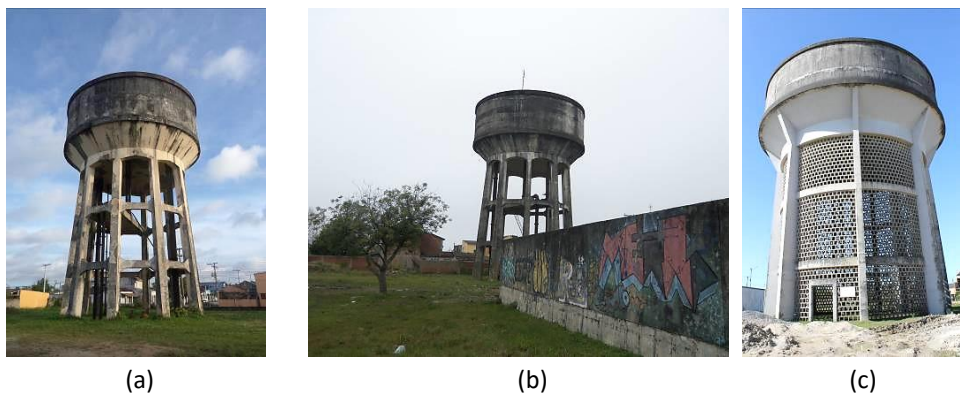
FIGURA 2: Reservatórios: (a) R5 T; (b) R7 T; (c) R8 T.  
FONTE: AUTORA – 2014.

Frontino Vieira no Bairro Fragata, sendo sua zona de abastecimento o bairro citado. O R8 T abrange os Bairros Areal e os Balneários da cidade, tem capacidade de 2000 m<sup>3</sup>, foi construído no ano de 1979 e está localizado na Rua Professor Mario Peiruque na Vila Bom Jesus. O reservatório R7 T, localiza-se na Rua Machado de Assis na Vila Gotuzzo, possui capacidade de 500 m<sup>3</sup> e foi construído no ano de 1985, 27 anos após o R5 T, mas possui características de projeto semelhantes, sendo destinado à mesma zona de abastecimento. Os reservatórios R5 T, R7 T e R8 T podem ser visualizados na Figura 2.
