## REPARAÇÃO E REABILITAÇÃO DE ESTRUTURAS PORTUÁRIAS COM REDUZIDO IMPACTO AMBIENTAL: O CASO DO PORTO DE ABRIGO DA ILHA DO PORTO SANTO (MADEIRA, PORTUGAL)

### *Repair and rehabilitation of harbor structures with reduced environmental impact: The case of the shelter harbor of Porto Santo Island (Madeira, Portugal)*

Nuno Miguel Barros de Sousa <sup>1</sup>, Luiz Guerreiro Lopes <sup>2</sup>

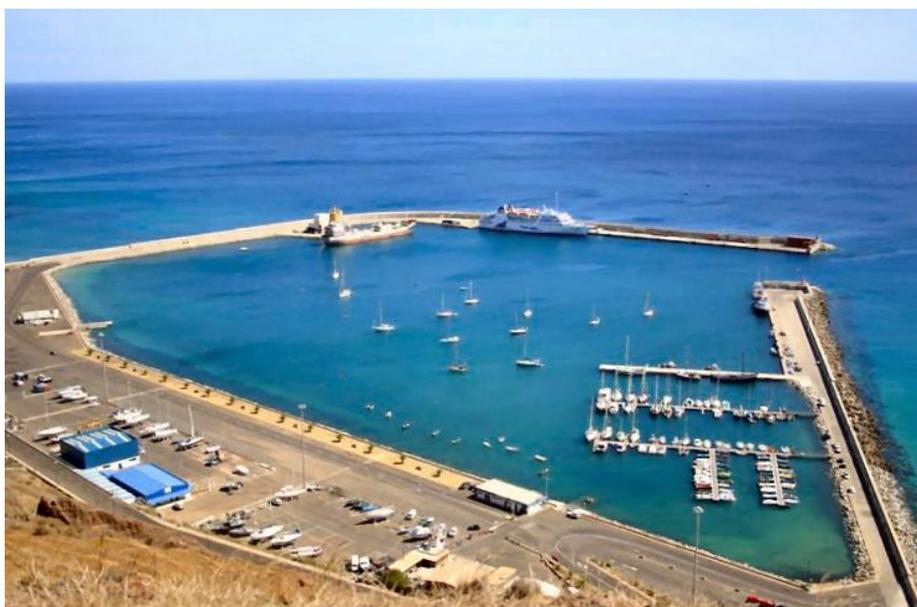
**FIGURA 1:** Vista geral do porto de abrigo antes das obras de reabilitação.

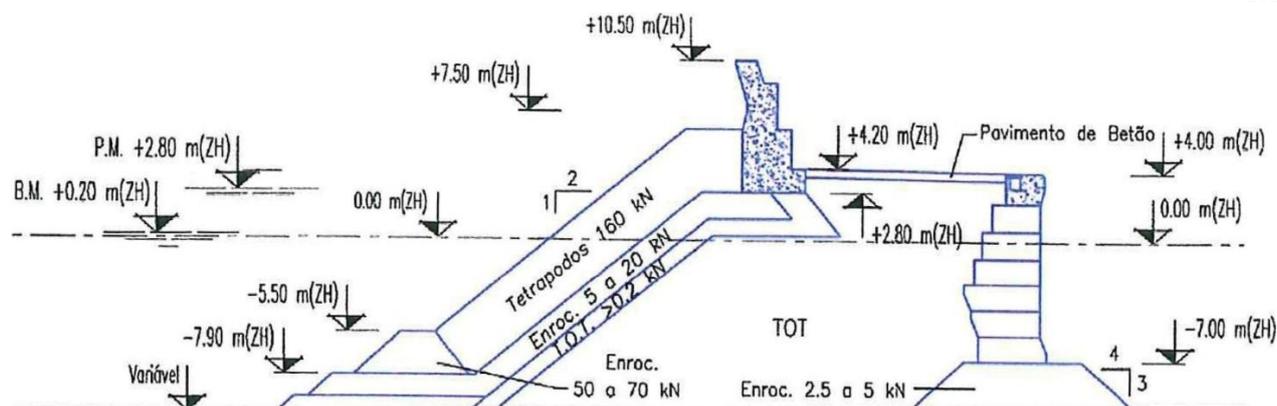
FIGURA 2: Perfil tipo do troço do molhe principal com orientação N80°E.

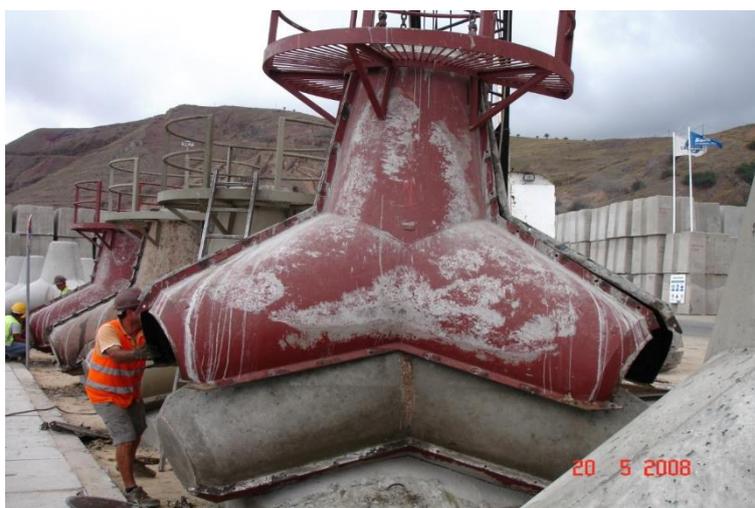
**FIGURA 8:** Desmoldagem dos tetrápodes.

Após a realização da betonagem, os espaços vazios remanescentes foram eliminados com a utilização de um vibrador de betão alimentado por um gerador. A descofragem dos moldes metálicos (Figura 8) foi efetuada passado algum tempo, após o betão já apresentar uma determinada consistência.

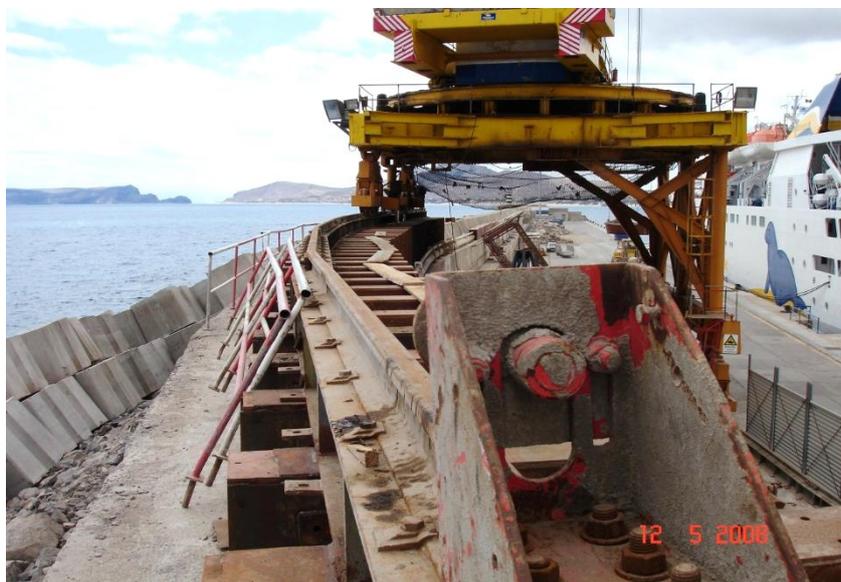
**FIGURA 9:** Base da grua para movimentação dos blocos constituintes do manto do molhe principal.

cortina (Figura 9), cuja construção, devido aos assentamentos e a algumas imperfeições verificadas no molhe, bem como às características próprias do equipamento, implicou um trabalho demorado e minucioso, apoiado em métodos topográficos.

Os carris metálicos foram chumbados e aparafusados no muro de cortina sobre um perfil em L invertido e apoiados no pavimento do porto sobre uma viga em betão armado construída especificamente para o efeito.

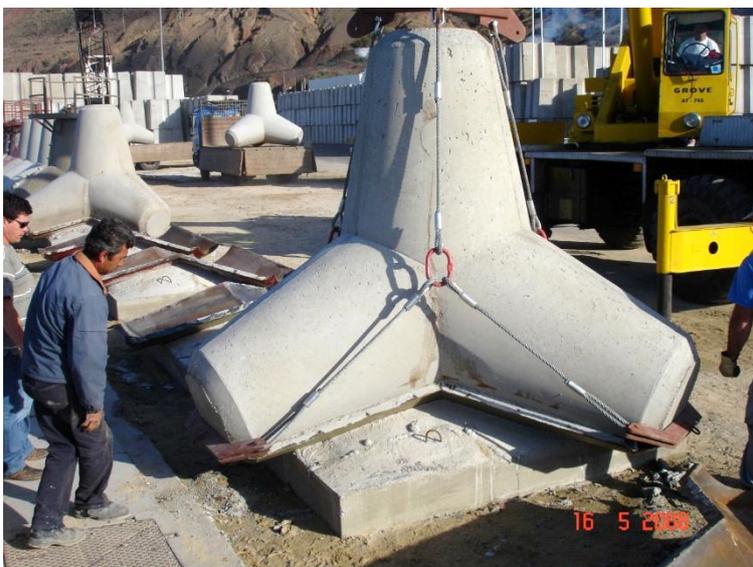
**FIGURA 13:** Movimentação dos tetrápodes visando o seu armazenamento..  
**FONTE:** ETERMAR. Foto cedida pela Delegação do Funchal, 2011.

A movimentação dos moldes, da rampa e dos blocos produzidos (Figura 13) deveu-se ao permanente contributo de duas gruas móveis, manobradas por outros dois homens.

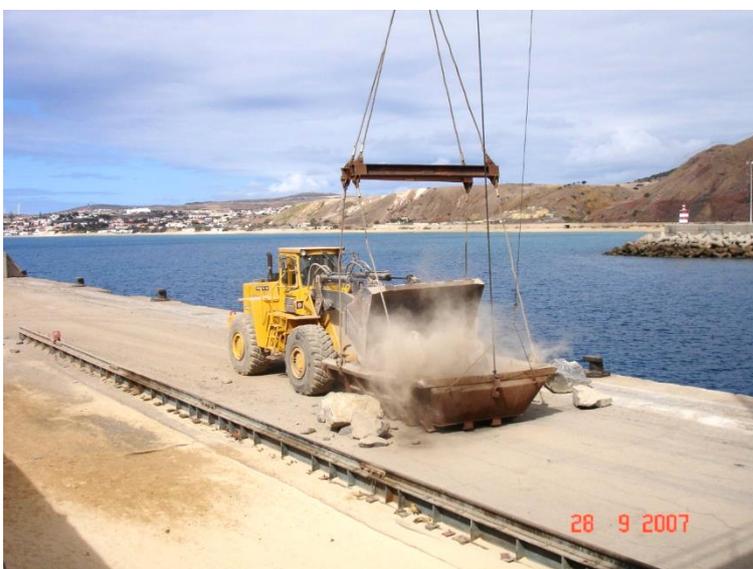
**FIGURA 14:** Pá carregadora a depositar rochas na caixa metálica.  
**FONTE:** ETERMAR. Foto cedida pela Delegação do Funchal, 2011.

O material de enrocamento foi depositado na caixa metálica por uma pá carregadora operada por um manobrador, como mostrado na Figura 14, sendo em seguida movido pela grua.
