RESTAURAÇÃO DE ESTRUTURA EM MADEIRA DA IGREJA NOSSA SENHORA DO CARMO EM DIAMANTINA – MG: ESTUDO DE CASO

Restoration of wooden structure of Nossa Senhora do Carmo church in Diamantina – MG: Case study

Ana Clara dos Anjos Torres¹, Thiago Bomjardim Porto², Antônio Pires Azevedo Junior³, Romero Cesar Gomes⁴

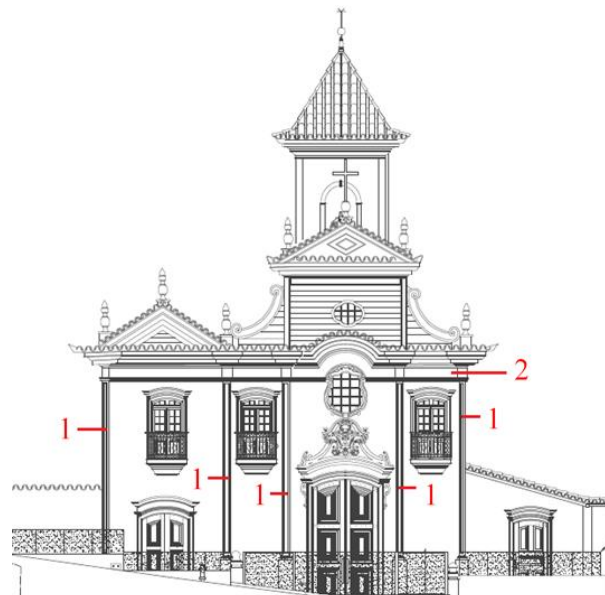
FIGURA 7: Disposição da estrutura: 1) Esteios e 2) Frechal.

Os danos decorreram do intemperismo, devido às infiltrações de água pluvial pelo telhado, à exposição ao sol (devido à ação dos raios U.V) e à alta umidade do ambiente (Consmara, 2016). Segundo Moreira (2009), os insetos xilófagos ingerem o material lenhoso, abrindo galerias ao longo das peças de madeira, o que conduz à perda de seção dos elementos e, conseqüentemente, à perda de resistência mecânica. A estrutura da Igreja, então, encontrava-se comprometida, pois 80% dos esteios estavam com a base danificada. A Figura 8 retrata um esteio deteriorado.

Para a restauração dos esteios da igreja, foi necessário planejar a remoção da parte deteriorada e a inserção de novas peças de madeira (muletas), em concordância com Franke et al (2015), que afirma que as técnicas mais utilizadas para adaptação e reforço das estruturas incluem substituição de madeira danificada por madeira nova, uso de fixadores mecânicos e materiais ou produtos de fortalecimento adicionais. Isto ocorre apesar de a tecnologia de ligação adesiva desempenhar papel essencial para o desenvolvimento e o crescimento da reabilitação e reparação de estruturas de madeira (Custódio et al, 2009).
