ESTUDO DO DESPLACAMENTO DE MRAF EM RODOVIA DO RIO GRANDE DO SUL: GÊNESE E CORREÇÕES

Study of microsurfacing debonding distress in Rio Grande do Sul highway: genesis and corrections

Rafael Rosa Hallal¹, Márcio da Fonseca Martins², Henrique Otto Coelho³, Luciano Pivoto Specht⁴

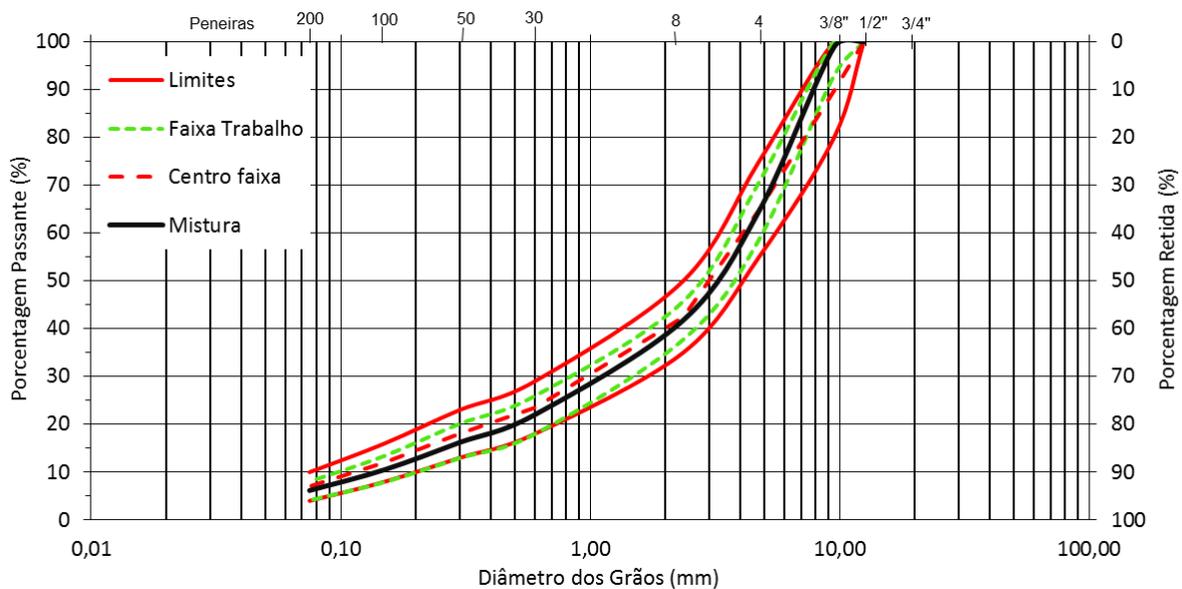
FIGURA 2: Composição granulométrica de projeto da mistura asfáltica utilizada no estudo.

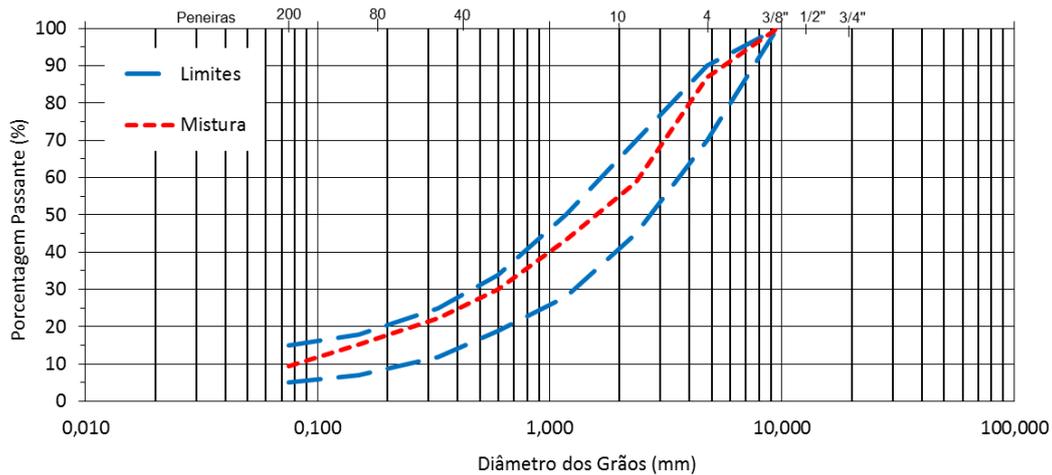
oriundo de uma britagem no município de Capão do Leão/RS, 1 % em peso de filler (cal hidratada tipo CH1) e emulsão RC-1C Flex, com teor de projeto de 10,69 % e teor ótimo residual de 6,63 %. A granulometria dos agregados minerais do traço proposto encaixa-se na faixa II da especificação de serviço 035/2005 do DNIT (DNIT, 2005), cujas faixas de distribuição granulométrica podem ser vistas na Figura 3.

FIGURA 3: Faixas de distribuição granulométrica do MRAF utilizado.

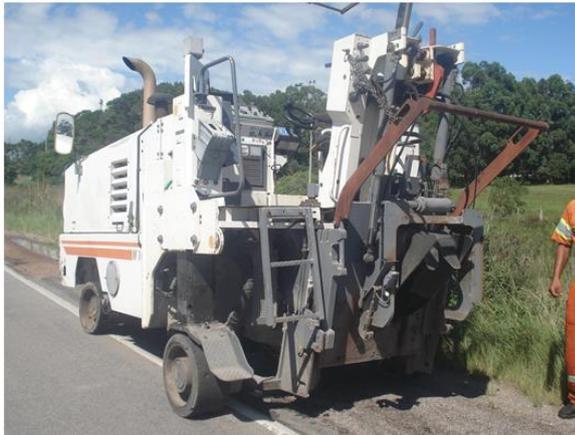
A fresagem padrão na espessura do MRAF (em torno de 1 cm de espessura) foi executada utilizando uma fresadora a frio modelo W1000L da marca Wirtgen (Figura 4).

FIGURA 4: Fresadora utilizada.

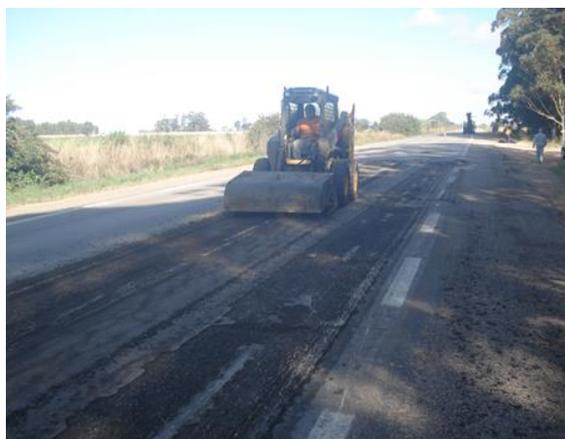
Já a limpeza da superfície fresada (Figura 5) foi feita com uma Bobcat equipada com vassoura (Figura 6).

FIGURA 6: Limpeza da superfície fresada com Bobcat.
