CARACTERIZAÇÃO DE DANOS EM EDIFÍCIOS HISTÓRICOS: ESTUDO DE CASO EM QUATRO EDIFICAÇÕES DO MÉDIO OESTE DO RN

Damage Characterization in Historic Buildings: Case Study in Four Buildings at Rio Grande Do Norte (Brazil)

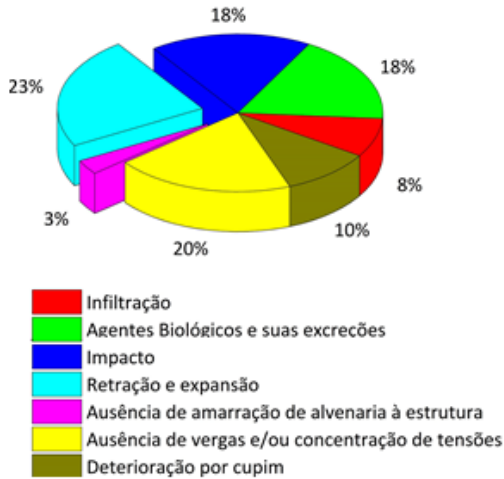
(a) Casa da fazenda Sabe Muito, Caraúbas/RN

A maior parte dos diagnósticos referentes às manifestações patológicas detectadas na casa da fazenda Sabe Muito foi relacionada à retração e expansão térmica ou hidráulica dos componentes da alvenaria/revestimento e piso, para comparativo da incidência dos diagnósticos foi montado o gráfico da Figura 7(a).

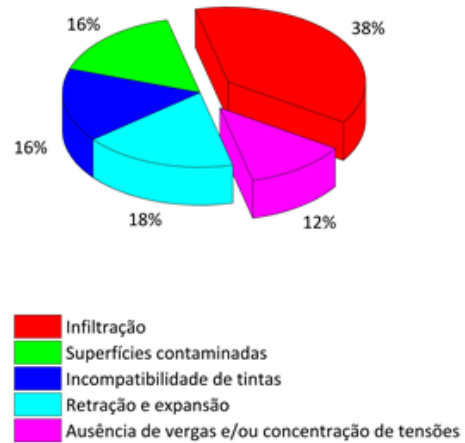
(b) Casa da Cultura, Caraúbas/RN

Na casa da cultura a maioria dos diagnósticos referentes às manifestações patológicas detectadas foi relacionado a infiltração e umidade que causaram manchas na parede e forro de gesso, na Figura 7(b) pode ser observado o gráfico de incidência dos diagnósticos.

- Na análise do gráfico 20 os valores observados foram relacionados especificamente as seguintes incidências e anomalias:
- A infiltrações representaram 38% dos possíveis diagnósticos, e estão relacionados a possíveis vazamentos na cobertura, e causaram manchas de umidade na parede e gesso;
- Superfícies contaminadas com óleos, graxas, cal ou partículas sólidas representaram 16% dos diagnósticos das manifestações, e causaram descascamento na tinta;
- Incompatibilidade de tintas representaram 16% com relação aos problemas, e causaram descascamento na pintura;
- Retração e expansão térmica representou 18%, e causou trincas;
- A ineficiência de vergas e/ou concentração de tensões representou 12% dos motivos de manifestações, e causou fissuras.

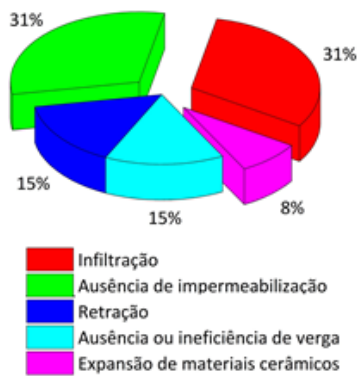
(c) Prefeitura Municipal, Dix-sept Rosado/RN

A maioria dos problemas patológicos encontrados na Prefeitura Municipal foram manchas (25%), descascamentos (25%) e rachaduras (25%). Os elementos estruturais da edificação não apresentaram nenhum desses problemas patológicos. Grande parte da incidência dos possíveis diagnósticos das manifestações patológicas na Prefeitura Municipal estão relacionados com os processos de infiltração (31%) e falta de impermeabilização adequada (31%). A Figura 7(c) demonstra a distribuição demais informações.

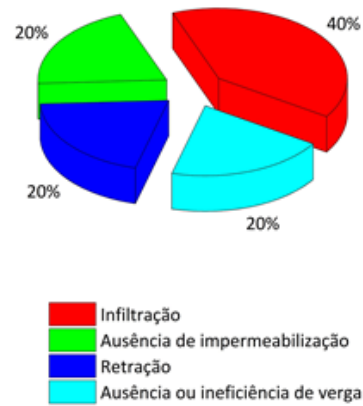
(d) Antiga Estação de Trem, Dix-sept Rosado/RN

As manifestações patológicas identificadas na Antiga Estação de Trem destacam-se as manchas com uma incidência de 40%. Os demais valores estão contidos na Figura 7(d). Assim como na prefeitura, os elementos estruturais da edificação não apresentaram nenhum problema patológico. A maior parte da incidência dos possíveis diagnósticos das manifestações patológicas na Antiga Estação de Trem estão ligadas com os processos de infiltração (40%).

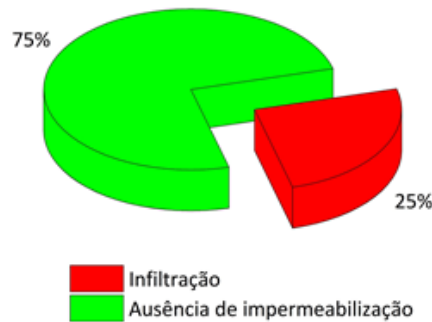
(e) Palácio, Dix-sept Rosado/RN

No Palácio, foram encontrados apenas dois tipos de manifestações patológicas, destacando-se as manchas com uma incidência de 75%, conforme mostrado na Figura 7(e). Vale salientar que os elementos estruturais da edificação não apresentaram nenhum desses problemas patológicos.
