ENSAIO DE POTENCIAL DE CORROSÃO E METODOLOGIA GDE/UnB PARA ANÁLISE DA ESTRUTURA DE CONCRETO ARMADO: ESTUDO DE CASO EM LAURO DE FREITAS – BA

Corrosion potential test and GDE/ Unb methodology for analysis of the armed concrete structure: Case study in Lauro de Freitas – BA

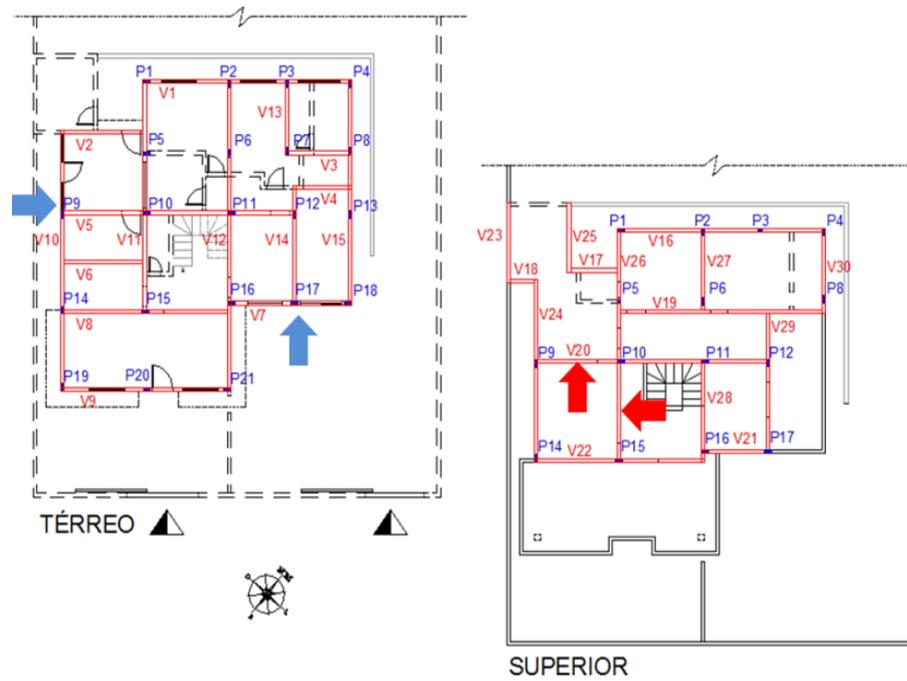
Para o ensaio de potencial de corrosão foram avaliadas vigas e pilares com ferragem exposta, em estágio aparentemente mais avançado de deterioração. Na Figura 6 estão indicados, em planta baixa da edificação, as vigas e pilares submetidos ao ensaio de potencial de corrosão através do eletrodo de referência de Meia célula de Sulfato de Cobre. Foram feitas as medições de potencial nas vigas do pavimento superior V20 e V26 e os pilares selecionados foram P9 e P17.

FIGURA 6. Planta baixa do pavimento térreo e superior com indicação das vigas e pilares que serão analisados.
FONTE: Autoria própria.
