# QUANTIFICAÇÃO DAS ESPÉCIES ÁRBOREAS DO COLÉGIO TÉCNICO DOM VITAL MUNICÍPIO DE CATOLÉ DO ROCHA-PB

## MEASUREMENT OF TREE SPECIES COLLEGE TECHNICAL DOM VITAL COUNTY CATOLÉ DO ROCHA-PB

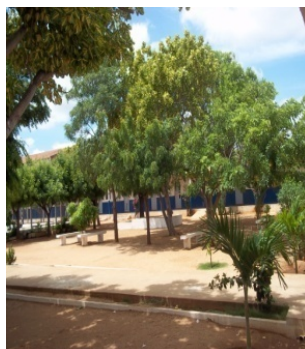
Figura 2 - Levantamento quantiquantitativo e fitossanitário de espécies arbóreas no Colégio Técnico Dom Vital em Catolé do Rocha - PB, 2013.

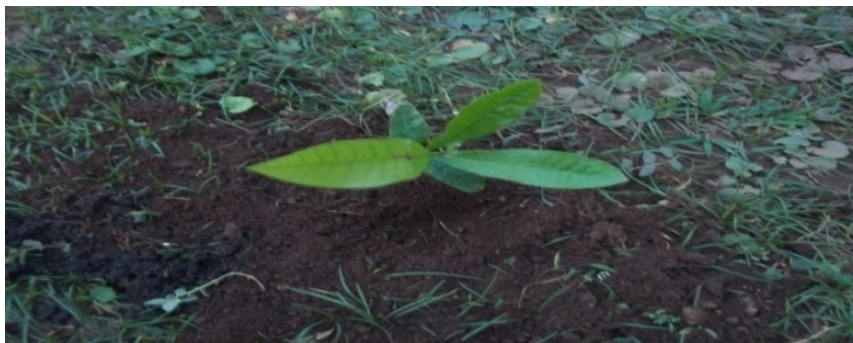
Figura 4 – Arborização no Colégio Técnico Dom Vital em Catolé do Rocha – PB, 2013.

No segundo momento foi feita a substituição de espécies arbóreas doentes que não puderam ser recuperadas, mortas, bem como outros problemas. Foi feita a arborização de áreas desérticas, com o objetivo de deixar toda a escola arborizada quantiquantitativamente e fitossanitariamente, mantendo, a preservação de todas as espécies existentes (Figura 4). Para isso, foram produzidas as mudas referentes às espécies que foram substituídas e plantadas (Figura 5).  
C:\Documents and Settings\XP\Meus documentos\ARBORIZAÇÃO NAS PRAÇAS

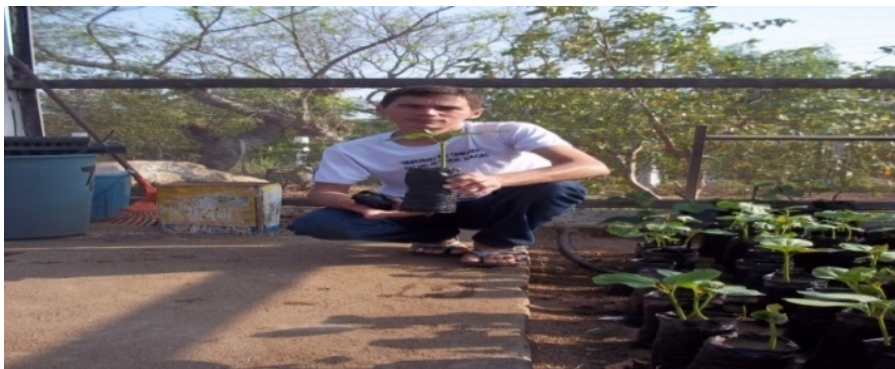
Figura 5 – Produção de mudas no Colégio Técnico Dom Vital em Catolé do Rocha – PB, 2013.

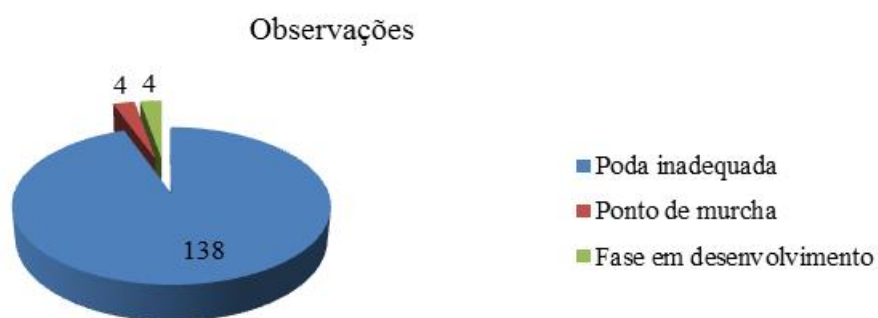
Figura 7 – Observações durante o levantamento quantiquantitativo das espécies arbóreas no Colégio Técnico Dom Vital em Catolé do Rocha-PB, 2013.

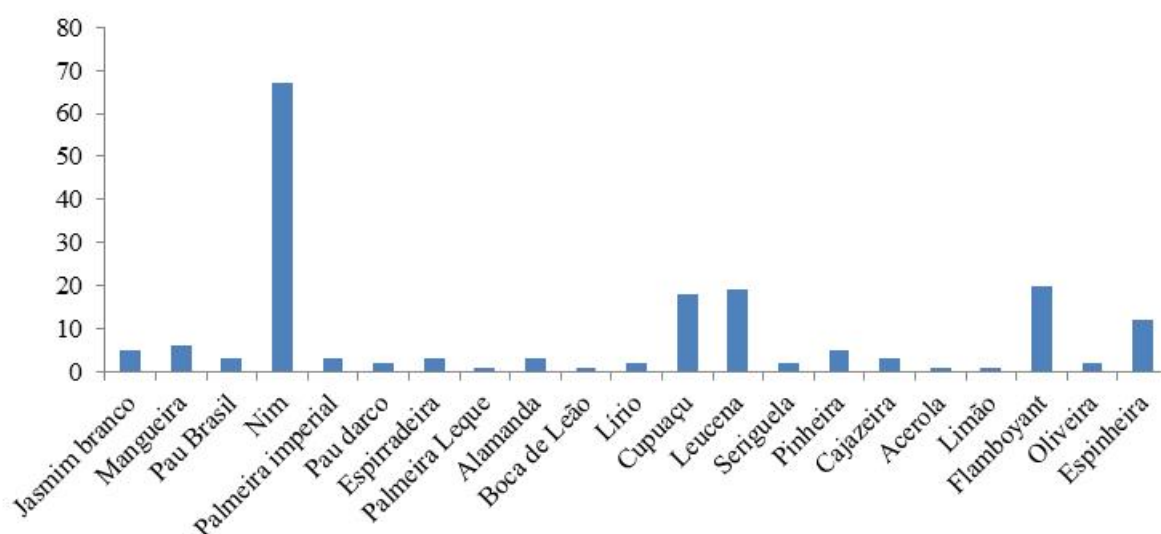
Figura 9 – Número de plantas citadas no levantamento quantiquantitativo e fitossanitário das espécies arbóreas no Colégio Técnico Dom Vital em Catolé do Rocha-PB, 2013.
