ANÁLISE DA UTILIZAÇÃO DE FIBRAS DE VIDRO EM VIGAS DE MADEIRA LAMINADA COLADA SUBMETIDAS À FLEXÃO SIMPLES

Analysis of the use of glass fibers in glued beams subjected to simple bending

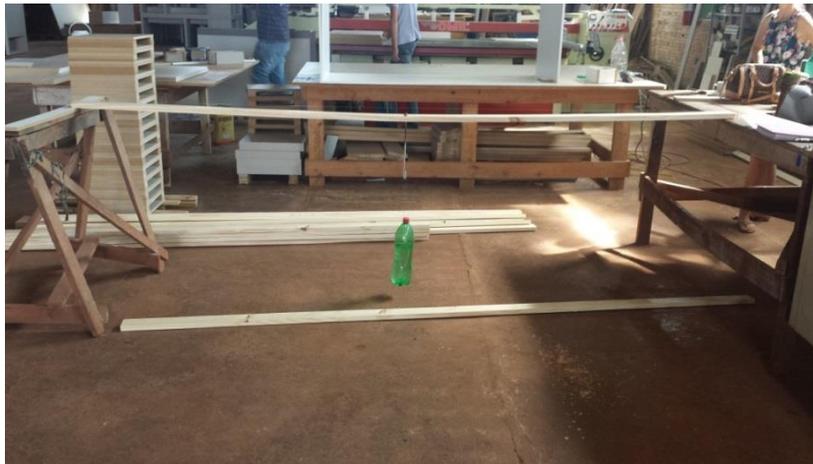
FIGURA 1: Deslocamento da peça de madeira.

Para a realização da determinação do módulo de elasticidade das lamelas foram posicionadas cada peça de madeira de 301 cm de vão sob dois apoios com a mesma altura em relação ao nível do piso, um em cada extremidade da viga, logo após seu posicionamento foi fixada uma linha de nylon tensionada alinhada a cada peça de madeira. Após este processo inicial foi aplicada uma carga conhecida de 1,5 Kg no meio da peça, a 150,5 cm de distância de cada extremidade, esta carga foi suspensa através de um gancho apoiado no ponto médio do vão com a carga suspensa presa ao gancho como mostra a Figura 1.

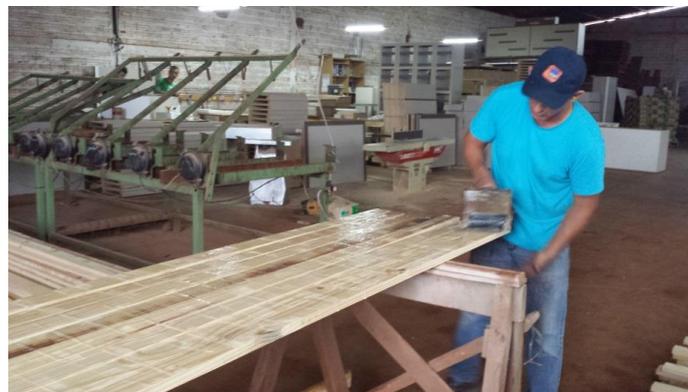
FIGURA 2: MUF 1242 com o emulsificante líquido 2542.

As lamelas foram apoiadas em cavaletes de madeira e através de um rolo metálico com recipiente para armazenamento foi aplicado o adesivo em movimentos retilíneos em cada lamela de cada viga como mostra a Figura 2.

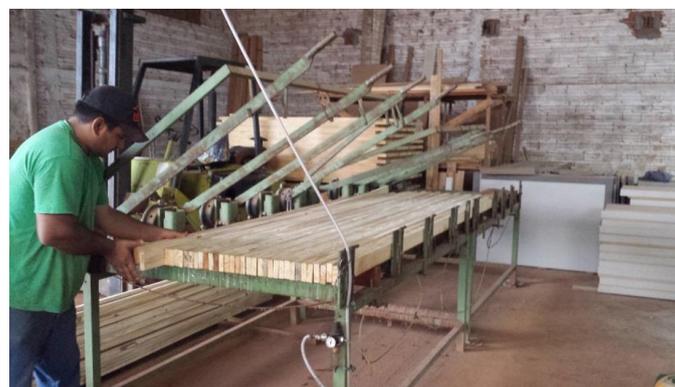
FIGURA 3: Posicionamento das peças na prensa.

Logo após a aplicação do adesivo homogeneizado as lamelas foram colocadas na prensa como mostra a Figura 3.

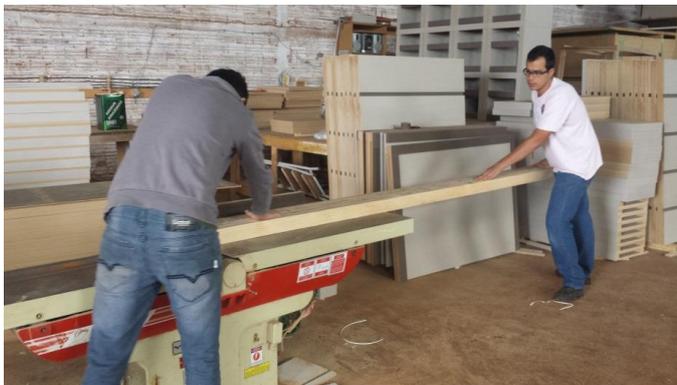
FIGURA 4: Aplainamento da viga.

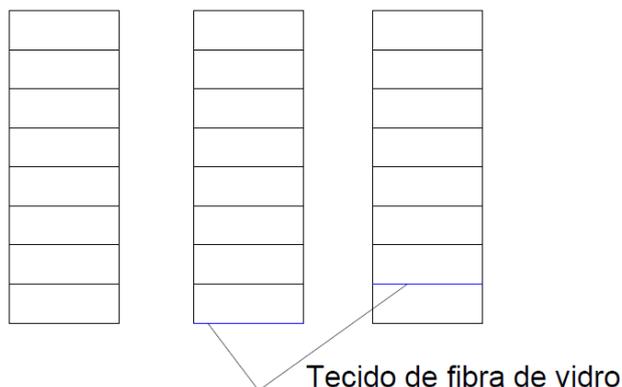
FIGURA 5: Corte transversal dos três modelos de aplicação do reforço.

Estando concluídas todas as vigas as mesmas estavam prontas para o processo de aplicação do tecido de fibra de vidro unidirecional, como uma das vigas montadas, a viga de referência, não recebeu a aplicação do tecido de fibra de vidro unidirecional, a mesma esteve finalizada para o procedimento de análise logo após seu processo completo de fabricação. As fibras de vidro possuem dois modelos de aplicação sobre as 6 vigas restantes, em 3 delas o tecido de fibra de vidro unidirecional foi colado em três camadas através da resina Compound na primeira lamela, ou seja, na face inferior da viga. Nas outras 3 vigas restantes o tecido foi aplicado em três camadas entre a primeira e a segunda lamela através da mesma resina Compound. A Figura 5 mostra um corte transversal dos três tipos de vigas em relação ao posicionamento do tecido de fibra de vidro, sendo o primeiro, um corpo de prova de referência, sem aplicação das fibras, o segundo com a aplicação na face inferior da viga e o terceiro com as fibras aplicadas entre a primeira e a segunda lamela.

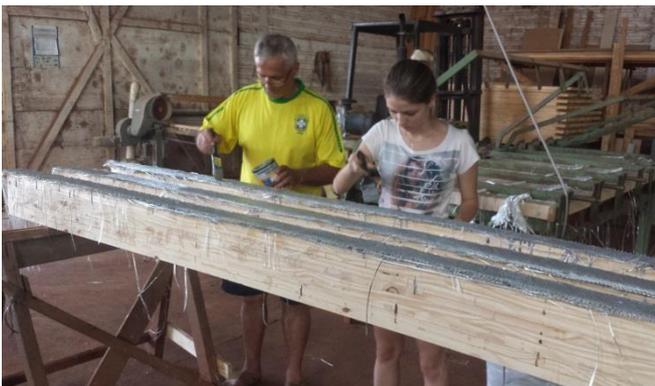
FIGURA 6: Aplicação do reforço sobre as vigas.
FONTE: Autores (2017).

extremidades, este processo foi repetido até a colagem de três faixas de tecido de fibra de vidro para cada viga, sendo que nas vigas 1, 2 e 3 o reforço foi aplicado na face inferior da primeira lamela de cada viga com a última camada em adesivo, como mostra a Figura 6.

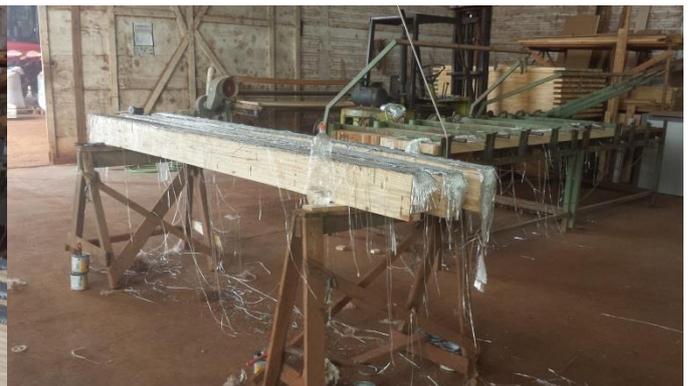
FIGURA 7: Vigas durante processo de cura.
FONTE: Autores (2017).

Depois de finalizadas as seis vigas, como mostra a Figura 7, as mesmas permaneceram sobre um processo de cura de 7 dias para obtenção da resistência total do adesivo Compound.

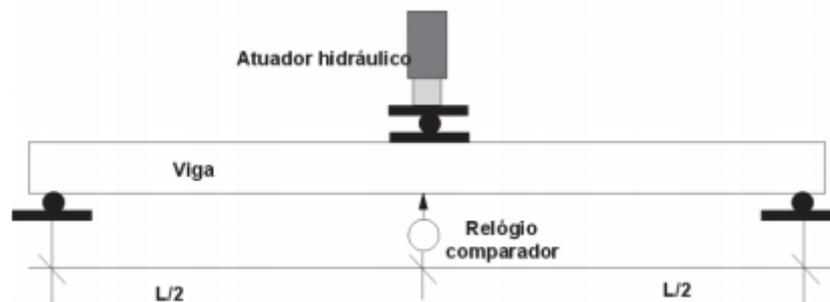
FIGURA 8: Esquema de ensaio com três pontos.

Para determinação do módulo de elasticidade das vigas foi inicialmente realizado o rompimento de uma viga reforçada de cada modelo, ou seja, da viga 1 e da viga 4, para determinação da capacidade de carga de referência em toneladas através do equipamento Prensa Universal. As vigas foram posicionadas em um sistema de três apoios de acordo com a NBR 7190 (1997) demonstrado na Figura 8, com uma carga concentrada posicionada no meio do vão e com 5 centímetros de folga em cada extremidade, ou seja, com uma vão livre de 2,90 metros.

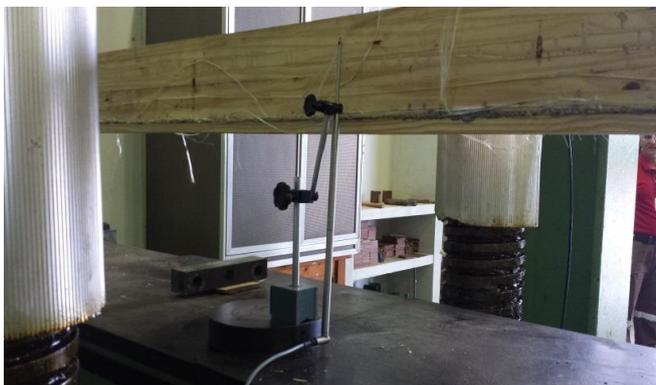
FIGURA 92: Modo de fixação do transdutor de deslocamento.

Após a obtenção do valor de referência das vigas 1 e 4, foi determinado o módulo de elasticidade das vigas 2, 3, 5 e 6 seguindo as diretrizes dispostas pela NBR 7190 (1997), com a aplicação da carga de referência com variação de 10% e 50% do valor da carga e repetidas estabilizações de 30 segundos por duas vezes com a carga a 50% e por duas vezes com a carga a 10%. Através de um transdutor de deslocamento instalado na lateral das vigas fixado através de uma

chapa metálica e dois parafusos, como mostra a Figura 9, foram feitas as medições dos deslocamentos de cada viga durante a variação das porcentagens de carga.

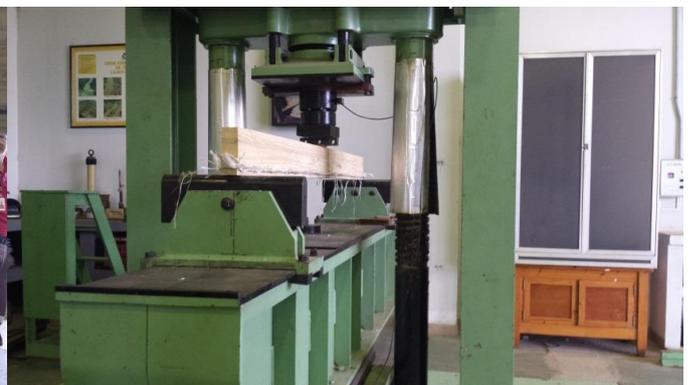
FIGURA 10: Modo de apoio para determinação da carga de ruptura.

Através do equipamento Prensa Universal e do mesmo esquema de apoio e posicionamento da carga concentrada de 3 pontos, com 5 cm de folga em cada extremidade e vão livre de 2,90 metros como mostra a Figura 10, foi aplicada a carga concentrada até o rompimento de cada viga e obtenção do valor de capacidade de carga de cada uma quando submetidas ao ensaio de flexão simples.

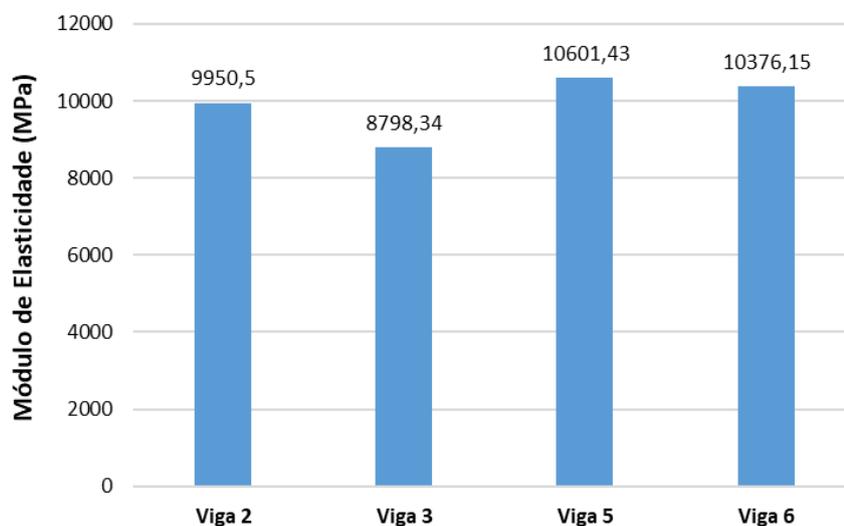
FIGURA 3: Módulo de elasticidade das vigas analisadas.

O módulo de elasticidade das vigas pode ser obtido através do rompimento de vigas semelhantes para obtenção da carga de referência, desta forma as vigas 1 e 4 foram rompidas para que o módulo de elasticidade das vigas 2, 3, 5 e 6 fossem obtidos e estão dispostos no Figura 11.

Comparando-se os resultados das vigas pode-se observar que sendo o módulo de elasticidade proporcional a rigidez, logo, a viga 5 possui a maior rigidez, sendo seguida pela viga 6 e pela viga 2. Já a viga 3 é a que possui menor rigidez comparada as demais.

Observa-se que para o primeiro modelo de colagem do tecido de fibra de vidro, no qual o reforço foi aplicado na face inferior da primeira lamela das vigas, os módulos de elasticidade

obtidos foram menores do que para o segundo modelo de colagem do reforço, no qual o reforço foi aplicado entre a primeira e a segunda lamela das vigas, demonstrando que a lamela posicionada logo abaixo do tecido de fibra de vidro, para as vigas 5 e 6, interferiu positivamente no comportamento das vigas. Apesar do reforço nas vigas 5 e 6 estar posicionado mais próximo da linha neutra comparando-se ao modelo de aplicação das vigas 2 e 3, além de o processo de colagem do reforço ter sido mais satisfatório nas vigas 5 e 6, as mesmas foram colocadas na prensa para aderência da primeira lamela à viga, o que pode ter causado o acréscimo de rigidez devido a uniformização do tecido unidirecional de fibra de vidro, através da retirada de vazios e ondulações.

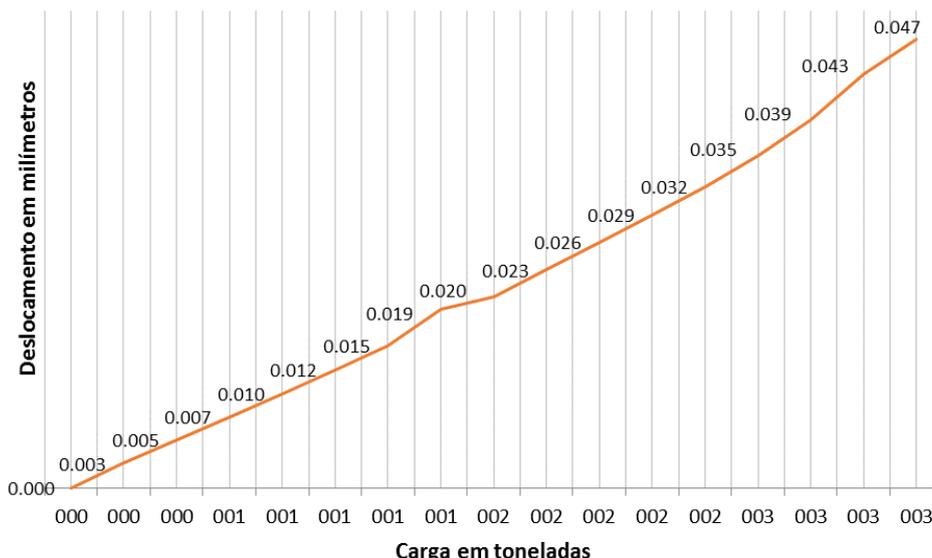
FIGURA 4: Comportamento da viga referência durante solicitação de carga versus deslocamento.
FONTE: Autores (2017).

A Figura 12 demonstra o comportamento da viga de referência, que não possuía reforço, ao longo de seu trajeto até a ruptura, sendo a carga de ruptura de 3,01 toneladas e o deslocamento no momento da ruptura de 47,053 milímetros.

A viga mostra certa linearidade e proporção nos deslocamentos em função da carga crescente aplicada. Através do comportamento da viga e da Equação 4, pode-se obter o valor do módulo de elasticidade da viga de referência, sendo de 8.698,76 MPa, que quando comparado às vigas que possuíam reforço o valor é menor, porém não tão abaixo da viga 3, que possui menor módulo comparada as demais.

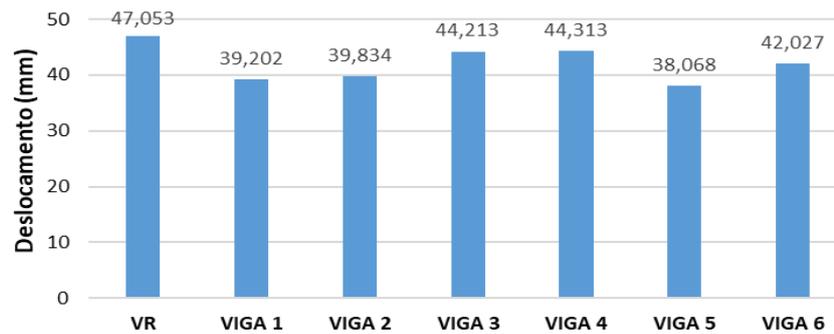
FIGURA 5: Deslocamento das vigas para carga de ruptura da viga de referência: 3,01 toneladas.

A Figura 13 apresenta os deslocamentos de cada viga no momento em que a carga aplicada era de 3,01 toneladas, carga correspondente a carga de ruptura da viga de referência.

O deslocamento da viga de referência no momento da ruptura era de 47,053 mm enquanto que nas demais vigas o deslocamento para a mesma carga é menor, o que mostra a eficiência do reforço em aumentar a rigidez, das vigas, diminuindo sua deflexão, para uma mesma aplicação de carga.

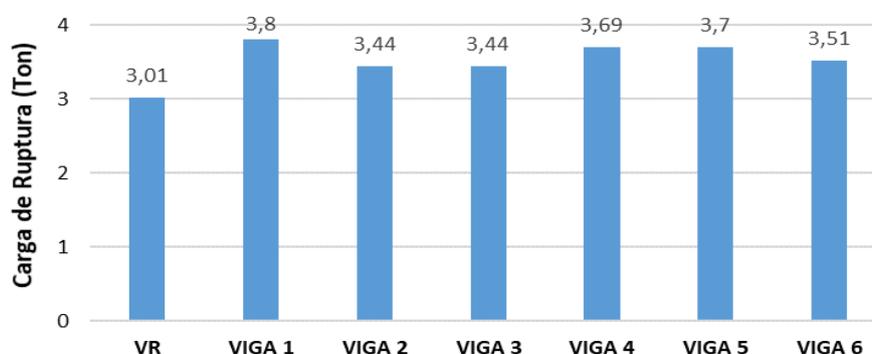
FIGURA 6: Carga de ruptura das vigas.

A média de carga de ruptura das vigas do primeiro modelo, no qual o reforço foi aplicado na

face inferior das vigas é de 3,56 toneladas e do segundo modelo, no qual o reforço foi aplicado entre a primeira e a segunda lamela das vigas é de 3,63 toneladas.

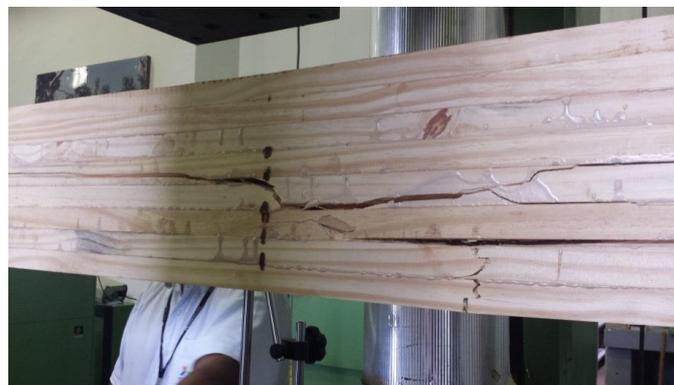
FIGURA 7: Ruptura viga de referência.

A viga de referência, sendo esta a viga sem aplicação de reforço, obteve uma ruptura frágil, sem aviso prévio, com uma ruptura inicialmente a tração das duas primeiras lamelas da viga e em conformidade com a bibliografia apresentada, houve, logo após a tração, a distorção da seção transversal e a ruptura por cisalhamento longitudinal, no qual surgiram aberturas na terceira, quarta e quinta lamela da viga, como mostra a Figura 15. A ruptura da viga de referência deu-se a uma carga de 3,01 toneladas e o deslocamento obtido pelo transdutor de deslocamento no momento da ruptura foi de 47,053 milímetros. Durante o ensaio observou-se um deslocamento praticamente linear e proporcional da viga conforme a aplicação de carga, sendo que a mesma não aumentou consideravelmente seu deslocamento quando atingida a carga de ruptura.

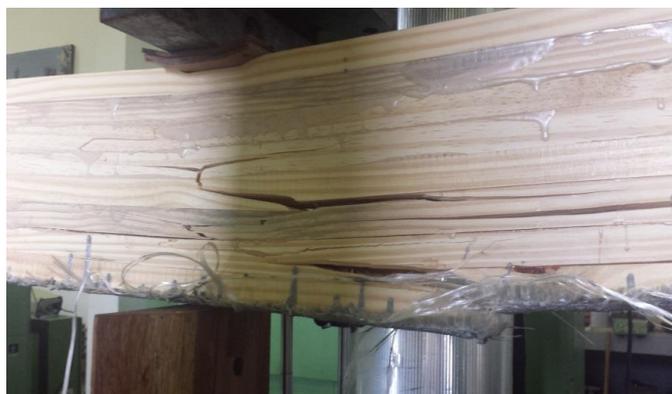
FIGURA 17: Ruptura viga 2.
FONTE: Autores (2017).

cisalhamento longitudinal causando aberturas na terceira, quarta e quinta lamela da viga, como pode ser observado na Figura 17.

A ruptura da viga 2 deu-se a uma carga de 3,44 toneladas, 14,29% maior comparando-se à viga de referência, com deslocamento no momento da ruptura de 63,310 milímetros.

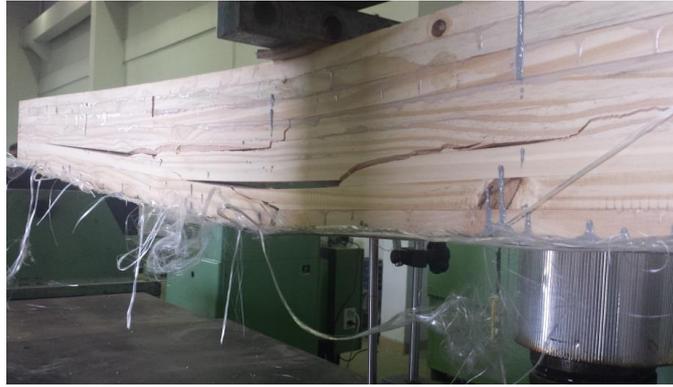
FIGURA 9: Ruptura da viga 3.

A viga 3, que possuía a aplicação do reforço em três camadas na face inferior da viga, também teve um comportamento a ruptura frágil, sendo que a ruptura da mesma deu-se inicialmente a tração das duas primeiras lamelas da viga e também do reforço e em seguida por cisalhamento longitudinal, que causou abertura na terceira, quarta, quinta lamela, como mostra a Figura 18. A carga de ruptura da viga foi de 3,44 toneladas, 14,29% maior comparando-se à viga de referência, exatamente o mesmo valor obtido na viga 2, porém o deslocamento no momento de ruptura foi de 65,999 milímetros.

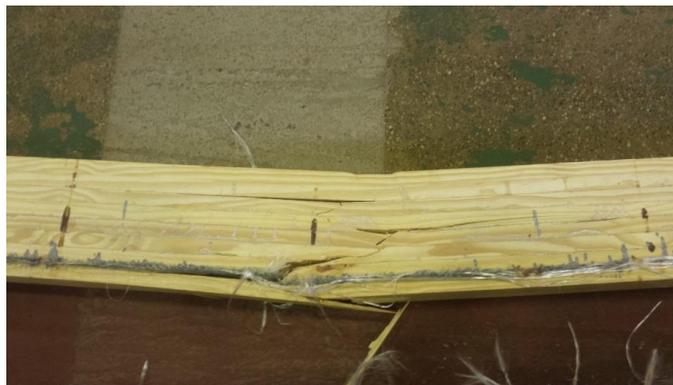
FIGURA 19: Ruptura da viga 4.

A viga 4, que possuía as três camadas de fibra de vidro aplicadas entre a primeira e a segunda lamela da viga, obteve uma ruptura frágil, sem avisos, com a ruptura inicialmente a tração da primeira lamela da viga, logo abaixo do reforço, e também do reforço, posteriormente por cisalhamento longitudinal que causou aberturas das lamelas, não afetando apenas a última lamela da viga, como mostra a Figura 19. Observou-se uma leve deformação na última lamela da viga, porém não causou esmagamento por compressão das lamelas superiores da viga. A ruptura da viga 4 deu-se a uma carga de 3,69 toneladas, 22,59% maior comparando-se à viga de referência com um

deslocamento no momento da ruptura de 63,279 milímetros.

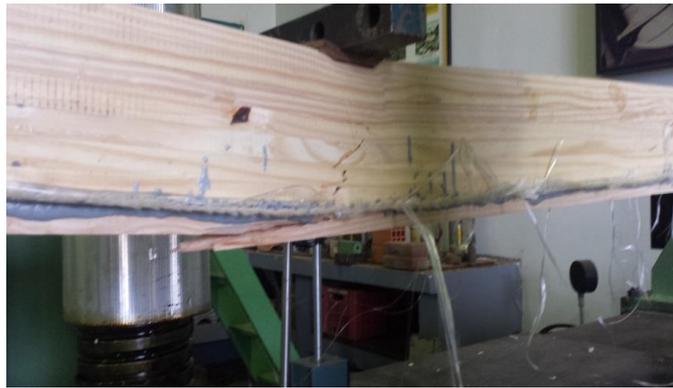
FIGURA 10: Ruptura viga 5.

A Figura 20 mostra a ruptura da viga 5, que obteve uma ruptura frágil, com ruptura a tração da primeira, segunda, terceira, quarta e quinta lamela da viga e também do reforço, nesta viga, diferentemente das demais analisadas, não houve cisalhamento longitudinal. Observou-se um afundamento da lamela superior o que causou esmagamento da madeira por compressão. Carga de ruptura da viga 5 foi de 3,70 toneladas, 22,92% maior comparando-se a viga de referência, sendo que o deslocamento no momento da ruptura foi de 83,722 milímetros.

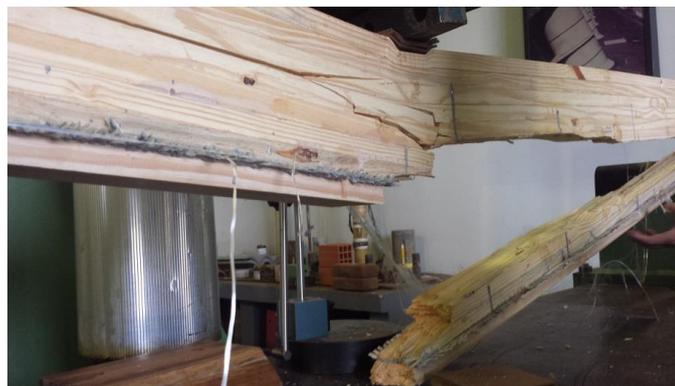
FIGURA 11: Ruptura viga 6.
