# MAPEAMENTO DE MANIFESTAÇÕES PATOLÓGICAS EM REVESTIMENTOS ARGAMASSADOS EXTERNOS DE EDIFÍCIOS DE MÚLTIPLOS PAVIMENTOS

## Mapping of pathological manifestations in external harvested coverings of multiple floor buildings

Amanda Menoti SILVA<sup>1</sup>, Cesar Fabiano FIORITI<sup>2</sup>

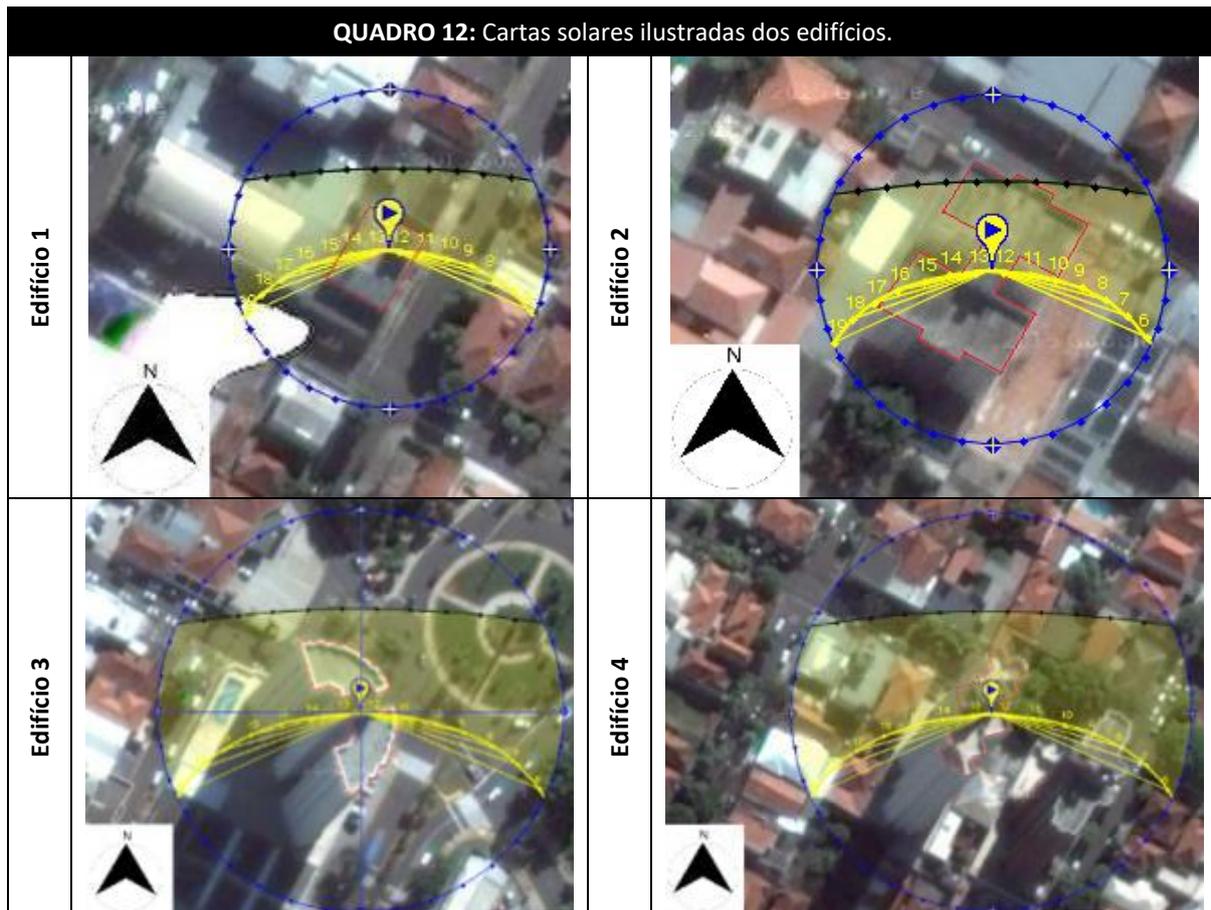
A fim de melhor entender a influência da incidência solar sobre as anomalias observadas, será apresentado o Quadro 12 que contempla as respectivas cartas solares de cada edifício objeto de estudo.

FONTE: Autoria própria.

Ao analisar a influência da incidência solar sobre a evolução das manifestações patológicas dos edifícios estudados, podem ser notados dois tipos de influência: a que inibe e a que promove a evolução das anomalias.

No Edifício 1, a insolação contribuiu para a inibição da proliferação de microrganismos e evolução de manchas e sujidades. Tais anomalias são favorecidas por umidade e sombra, e a incidência direta dos raios solares tornou as fachadas pouco favoráveis para esse tipo de manifestação patológica.

Nos Edifícios 2, 3 e 4 a insolação levou à promoção da evolução das manifestações patológicas. As altas temperaturas favoreceram a movimentação térmica dos revestimentos argamassados das fachadas, fator que permitiu a evolução das anomalias encontradas nesses edifícios, tais como fissuração do revestimento e/ou da camada de pintura e destacamento do revestimento e/ou da camada de pintura.
