ANÁLISE QUALITATIVA DA AGRESSIVIDADE DE INTEMPÉRIES DO MEIO AMBIENTE EM CONCRETO NA CIDADE DE SÃO LUÍS - MA

Qualitative Analysis of Environmental Weathering Aggressiveness on Concrete in the City of São Luís – MA

Yuri Leandro Abas Frazão¹, Marcelo de Souza Picanço²

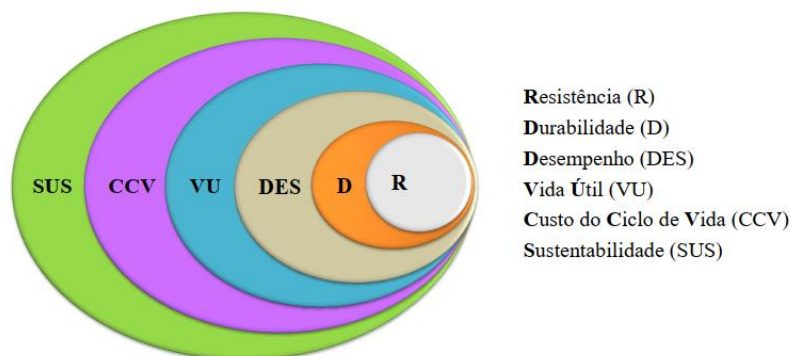
Possan (2010) apresenta uma evolução nos critérios para o desenvolvimento de projetos de estruturas concreto armado ao longo das últimas décadas, conforme a Figura 2. No princípio, a principal característica buscada para uma peça de concreto armado era a resistência mecânica, “que durante muito tempo foi tida como fonte única e segura das especificações de projeto”. Ao longo do tempo, com as mudanças de materiais, das metodologias de cálculo e com o avanço das pesquisas, outros critérios foram sendo buscados, como a durabilidade, desempenho, vida útil, custo de ciclo de vida e sustentabilidade.

FIGURA 2: Evolução Conceitual dos projetos das estruturas de concreto armado.

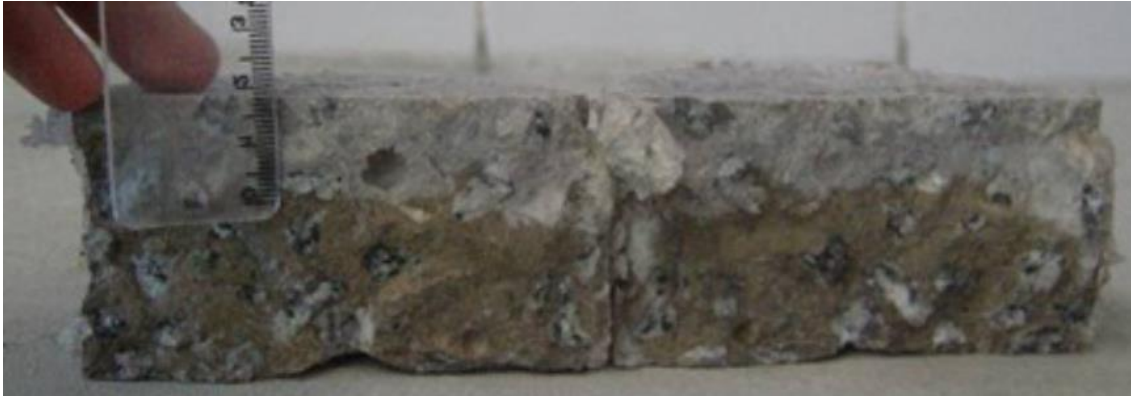
Com uso da técnica de aspersão de Nitrato de Prata, os cloretos livres presente no concreto reagem com a solução e formam um precipitado branco, o cloreto de prata (AgCl). Na região sem cloreto, ou com cloretos fixados, ocorre a formação do óxido de prata, de cor marrom, devido a reação entre os íons de prata e as hidroxilas presentes na pasta cimentícia, como apresentando na Figura 4 (MEDEIROS *et al*, 2018).

FIGURA 4: Precipitação de cloretos livres (branco) e cloretos combinados.

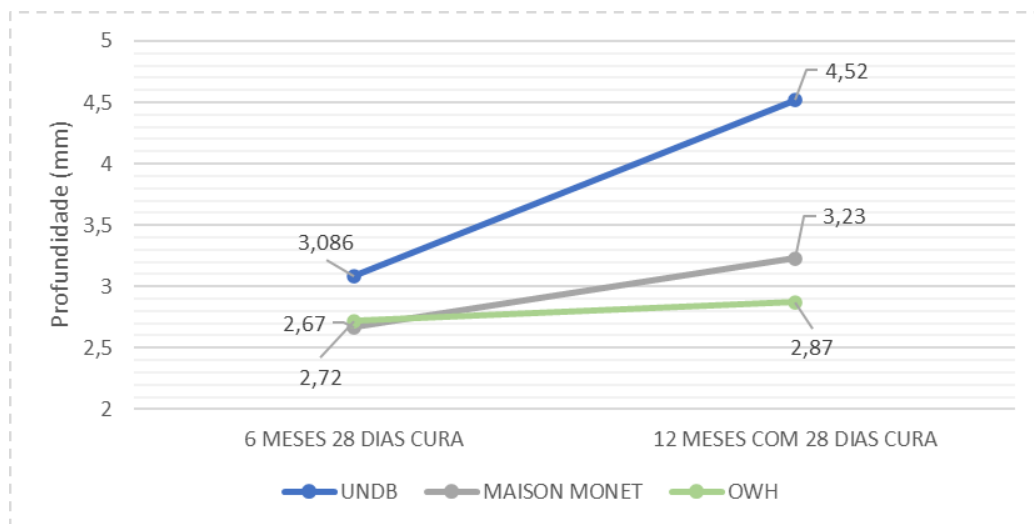
Conforme apresentado na Figura 7, a análise da agressividade ambiental das regiões analisadas, em relação à carbonatação com concreto, apontou que que o bairro Renascença, onde está localizado a UNDB, foi a zona mais agressiva, apresentando a maior profundidade de carbonatação.

Após 12 meses de exposição, região do edifício Maison Monet apresentou a segunda maior agressividade ao concreto, seguido pela região do edifício da empresa OWH.

FIGURA 7: Profundidade média de carbonatação.

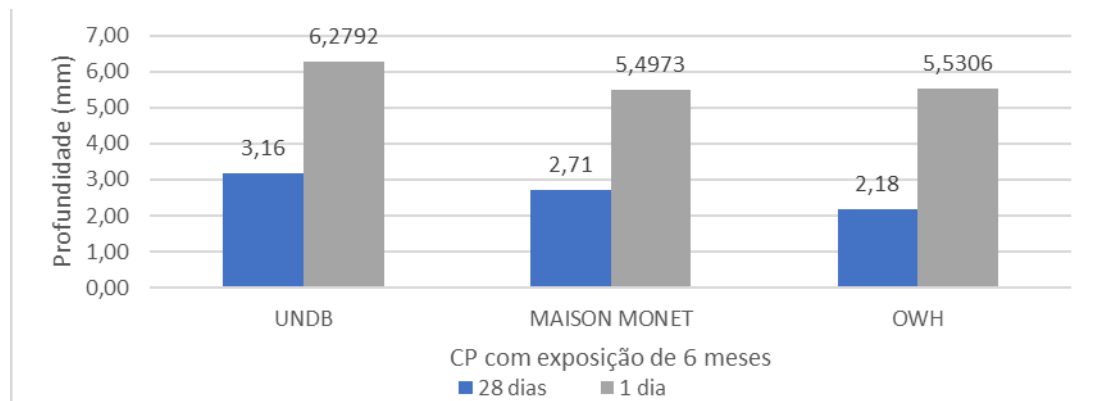
De forma complementar ao estudo foi realizado uma análise da profundidade da penetração de cloretos com corpos de prova com 1 dia de cura, exposto por 6 meses (Tabela 2). Devido a maior porosidade do material, a profundidade de penetração dos agentes agressivos foi superior ao constatado nos corpos de prova com 28 dias de cura (Figura 11).

FIGURA 11: Penetração de cloretos com 1 dia e 28 dias de cura

Neste cenário, com a maior amplitude das penetrações, a região da UNDB se mantém como a mais agressiva, apresentando uma profundidade 13% maior do que o corpo de prova locado no edifício da OWH.

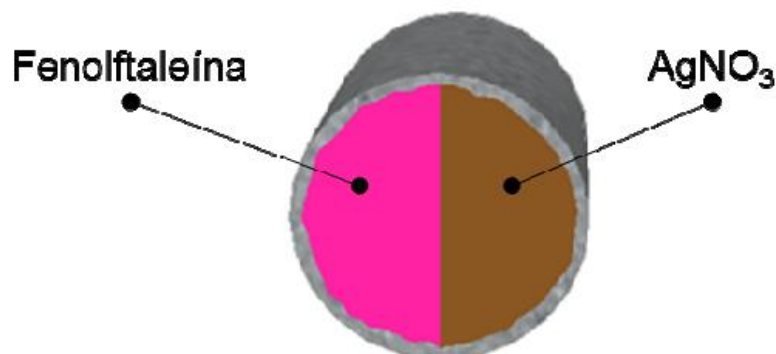
Ainda cabe mencionar que os resultados da análise com nitrato de prata podem ter sofrido alterações devido a carbonatação do corpo de prova. O estudo de Medeiros (2018) aponta que o ensaio colorimétrico com nitrato de prata ($AgNO_3$), sofre alteração de cor mesmo se aplica em concreto carbonatado que não foi submetido a cloretos.

FIGURA 12: Corpo de prova carbonatado e livre de cloretos com metade da seção aplicada solução de fenolftaleína e a outra metade com solução de $AgNO_3$.
