REVISÃO BIBLIOGRÁFICA DE MÉTODOS NÃO DESTRUTIVOS PARA INVESTIGAÇÃO EM CAMPO DE FALHAS EM SISTEMA DE IMPERMEABILIZAÇÃO: TERMOGRAFIA POR INFRAVERMELHO, GEORADAR (GPR) E CONDUTIVIDADE ELÉTRICA

Bibliographical Review of Non-Destructive Methods for Field Investigation of Faults in Waterproofing Systems: Thermography by Infrared, Georadar and Electrical conductivity

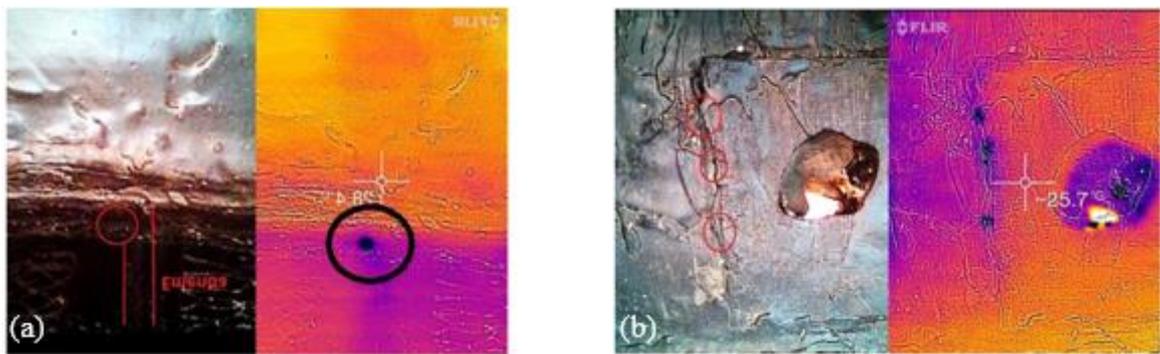
FIGURA 1: Imagens de inspeção com uso de câmera termográfica: (a) pontos de presença de água na emenda de manta asfáltica em rodapé e (b) em ponto de escoamento de água.

Machado (2017) utilizou a técnica de infravermelho (TI) durante a construção de uma casa de máquinas (área de 15 m²), laje de um *deck* descoberto (área de 18 m²) e *spas* privativos (com áreas de 24,5 m²). Após o teste de estanqueidade com duração de 72 horas, ele notou que o horário em que o teste foi finalizado e a água retirada influenciaram no resultado das imagens termográficas. Assim, observou-se possíveis pontos de umidade em rodapés, ralos e piso com mantas asfáltica, possibilitando então o tratamento antes da proteção mecânica (Figura 1). Por fim, o ensaio termográfico juntamente com o teste de estanqueidade indicou locais vulneráveis a falhas no sistema de impermeabilização recém aplicado. Constatou-se também que a temperatura do ambiente e o horário do ensaio influenciaram diretamente no resultado das leituras termográficas. Os melhores horários para se ter bons resultados no teste realizado foram 07:00 às 08:30 horas e 16:00 às 18:00 horas, pois nesses horários a água percolada dificilmente oscilou com a temperatura.

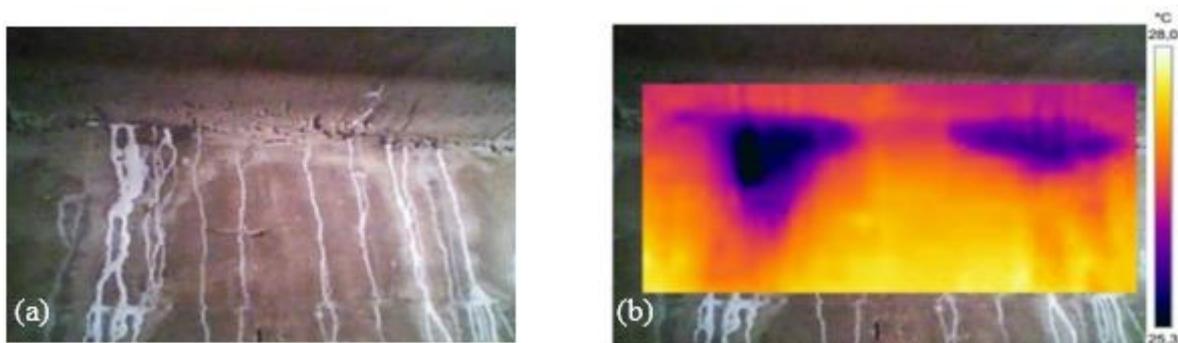
FIGURA 2: Imagens de inspeção em estrutura de piscina em concreto armado: (a) imagem sem câmera termográfica e (b) com câmera termográfica.

Teixeira também fez inspeção com o uso de câmera termográfica na piscina do Metrópole Shopping Residence (Figura 2).

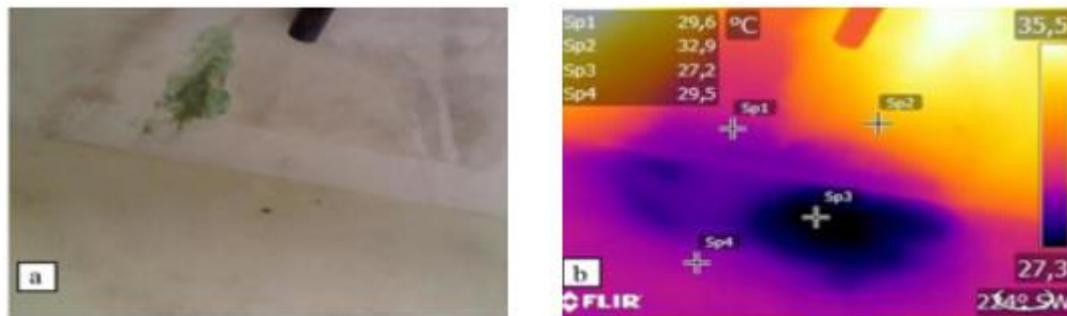
FIGURA 3: Umidade em parede: (a) imagem sem câmera termográfica e (b) com câmera termográfica.
FONTE: ROCHA et al., 2018.

Em outra inspeção de uma edificação em uso (paredes e tetos de aproximadamente 400 m² de salas de laboratórios), Rocha et al. (2018) fizeram imagens com câmera termográfica para detectar umidade nos ambientes internos. As paredes e tetos foram escolhidas por inspeção visual por apresentar possível presença de infiltração. A distância da câmera ao objeto foi testada em 2 metros e 3 metros, como também do horário para medição da temperatura e, também, do foco da câmera, visando ter boa resolução dos termogramas e melhores resultados. Na Figura 3 foi possível verificar que os ensaios termográficos apresentaram boa correspondência com os pontos de umidade.

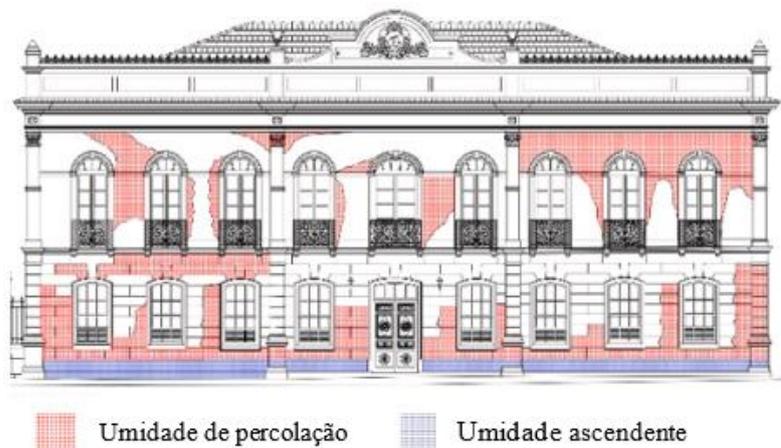
FIGURA 4: Mapeamento dos danos.
FONTE: BARBOSA et al., 2021.

Paralelamente, em outro estudo, realizado por Barbosa et al., (2021), foi utilizado a termografia para detectar a presença de umidade na fachada de uma edificação histórica. Para realizar as medições termográficas, os autores utilizaram a câmera FLIR Therma-CAM b40s com posicionamento do operador fixo a 5 metros da fachada e altura da câmera a 1,4 metros. Com o intuito de compatibilizar o mapa de danos com as imagens termográficas, a fachada do edifício principal com área total de 254,86m² foi transformada em um protótipo virtual, utilizando a ferramenta *Autodesk AutoCad*. As imagens termográficas permitiram elaborar um mapeamento dos danos em imagens de percolação de água e umidade ascendente (Figura 4).

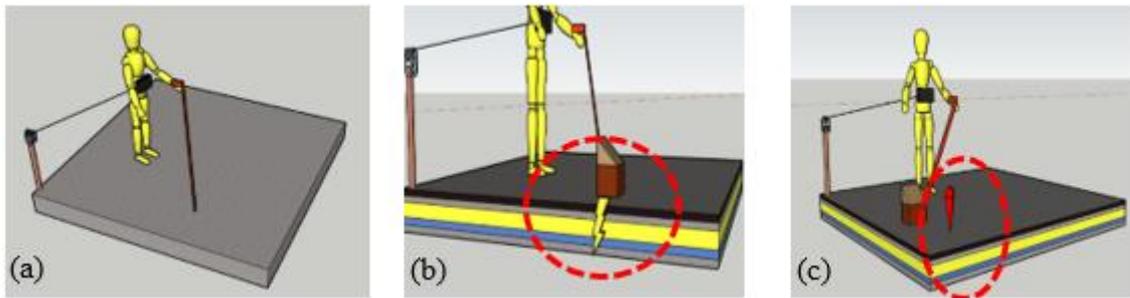
FIGURA 5: Ilustração esquemática da técnica de potencial elétrico (Holiday Detector): (a) inspeção, (b) indicação da faísca elétrica e (c) detalhe da localização de falha para ajustes no sistema de impermeabilização.

A Figura 5 apresenta de forma ilustrativa as etapas da técnica *holiday detector*, a inspeção por via elétrica (Figura 5a), o surgimento da faísca ao encontrar a descontinuidade do sistema de impermeabilização (Figura 5b) e a identificação da região para posterior ajuste no sistema de impermeabilização.

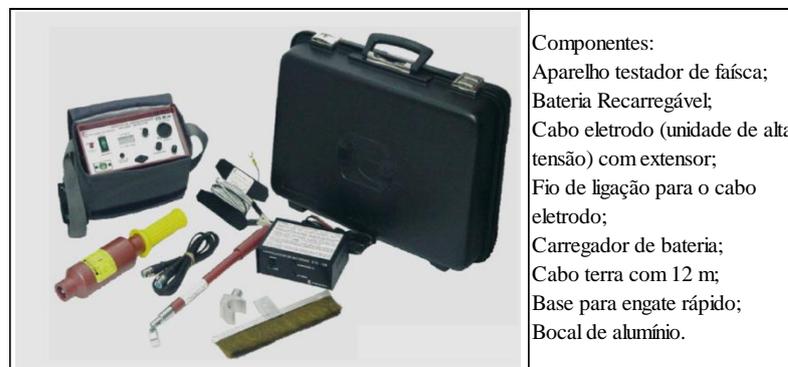
FIGURA 6: Ferramentas utilizadas para o teste do potencial elétrico (Holiday Detector).

Ainda de acordo com a ASTM D 4787-13 (2018), o equipamento para aplicação da técnica deve conter (Figura 6):

- um testador de faísca de alta tensão que corresponde a um detector elétrico com uma classificação de tensão superior a 800 V, que consiste em uma fonte de energia elétrica ligada de um lado a um eletrodo que irá verificar a descontinuidade e do outro ao aterramento. este detector deve apresentar um indicador visual ou audível, ou ambos;
- uma fonte de energia elétrica com a voltagem apropriada para o teste;
- um eletrodo com cabo extensor;
- um cabo para realizar o aterramento;
- indicadores visuais ou audíveis para sinalizar o fechamento do circuito e com isso avisar a descontinuidade do sistema;
- um teste de descontinuidade de faísca de alta e baixa tensão, utilizado para localizar descontinuidades.

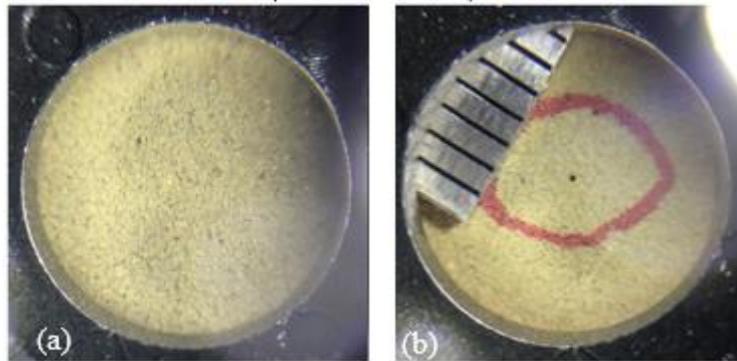
FIGURA 7: Imagem de inspeção com o equipamento para detecção de descontinuidade em sistema de impermeabilização, por meio da técnica de potencial elétrico: (a) superfície íntegra e (b) micro furo.

Ademais Vergili (2019) utilizou o equipamento *holiday detector* no sistema de impermeabilização de poliureia durante a execução de reparos no sistema de impermeabilização. Foi utilizado o equipamento ETC-AC digital, do fabricante ETCLASS com corrente variando entre 5 e 70 kV. Foram observadas fissuras visíveis e micro furos de ordem 160 μm , praticamente imperceptíveis à olho nu. A figura 7 apresenta uma superfície do substrato íntegra e com furo (VERGILI, 2019), identificado por meio do detector de descontinuidade.

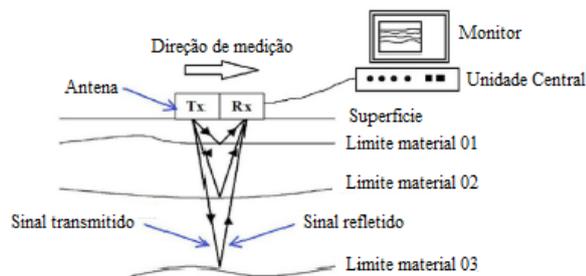
FIGURA 8: Princípio de medição por radar

A Figura 8 apresenta de forma esquemática o princípio de medição pela técnica que funciona pela transmissão das ondas por uma antena que envia ondas (Tx) (Figura 8) sobre a superfície a ser analisada e outra que capta as ondas por uma onda receptora (Rx). Devido às descontinuidades no material, limites ou interfaces com diferentes propriedades dielétricas, uma parte é refletida de volta a antena receptora. De acordo com as amplitudes dos ecos detectados e o tempo de chegada, pode-se detectar a descontinuidade (JANKU et al., 2019).

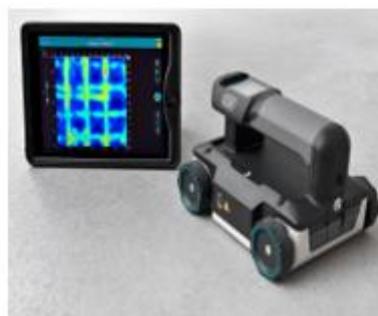
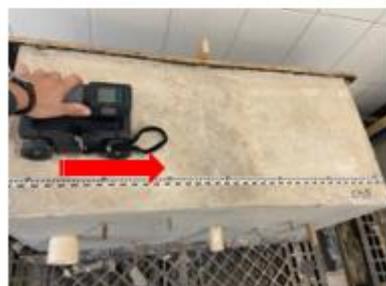
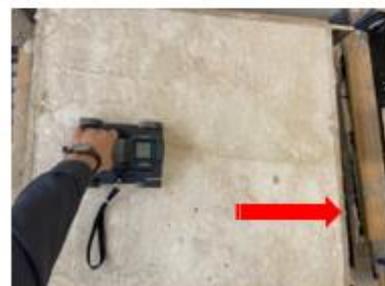
FIGURA 9: (a) GPR: (a) exemplo de equipamento modelo GPR 8000 (PROCEQ, 2023), (b) e (c) ensaio com radar GPR fazendo varredura em bloco e placa de concreto em laboratório

Para aplicação desta técnica pode ser utilizado alguns modelos de GPR, como o 8000, apresentados na figura 9 (a) do fabricante Proceq.

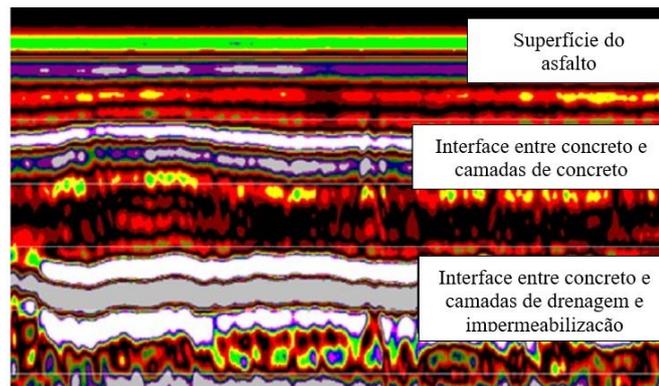
FIGURA 10: Resultado GPR.

Dodge et al. (2013) realizaram um estudo utilizando o método GPR para investigar problemas de drenagem em escoamento de águas pluviais e de juntas de dilatação de pavimento asfáltico. Amostras de concreto e de asfalto foram utilizados para calibrar a velocidade das ondas de GPR. Após análise dos resultados do GPR e compatibilização com gráficos de contorno, os autores indicaram regiões vulneráveis a percolação de água. Além disso, a utilização do GPR foi essencial para identificar os pontos que a camada de impermeabilização estava danificada, os locais que as armaduras existentes estavam posicionadas para realizar abertura de novos drenos e identificar os pontos que a água não escoou (Figura 10).

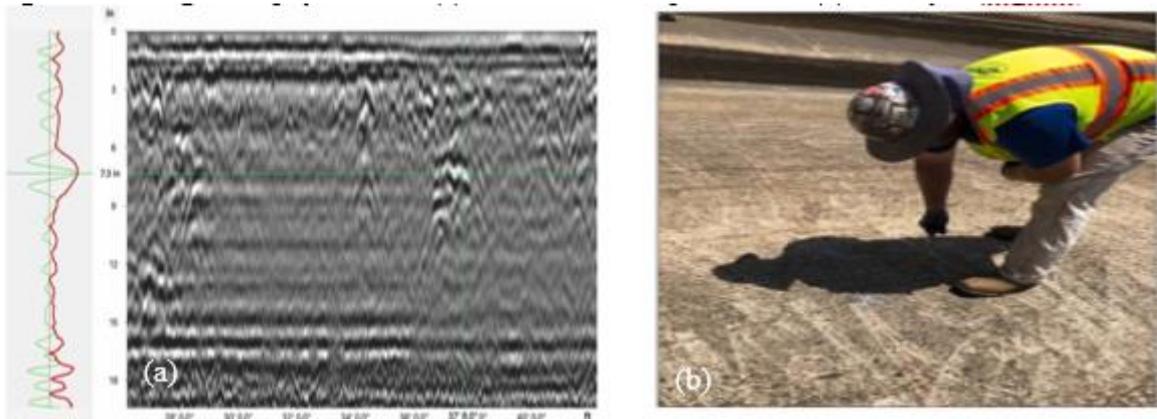
FIGURA 11: Imagem inspeção GPR - (a) vazios menores que 60 cm e (b) marcação.

Paralelamente Bigman et al. (2021) realizaram um estudo com um pequeno GPR (GP8000), de ondas contínuas em barragem hidroelétrica que apresentou sinais visíveis de fissuras e erosão, lixiviação, eflorescência, ataque de sulfato, reações álcali agregados e outros processos de degradação criaram vazios na estrutura do concreto. Os autores gostariam de verificar como um pequeno GPR se comportaria em uma estrutura tão grande de concreto e se as frequências mais altas podem fornecer imagens mais detalhadas das pequenas fissuras. Como resultado, durante 2,5 dias, foi possível analisar 5.575 m², dividido em 06 seções e foram obtidos mais de 150 vazios. A Figura 11 (a) representa vazios menores do que 60 cm que foram demarcados para teste de martelo, figura 11 (b). Enquanto a Figura 12 (a) apresenta vazios maiores que 60 cm, demarcados com cor vermelha para teste de perfuração, Figura 12 (b).

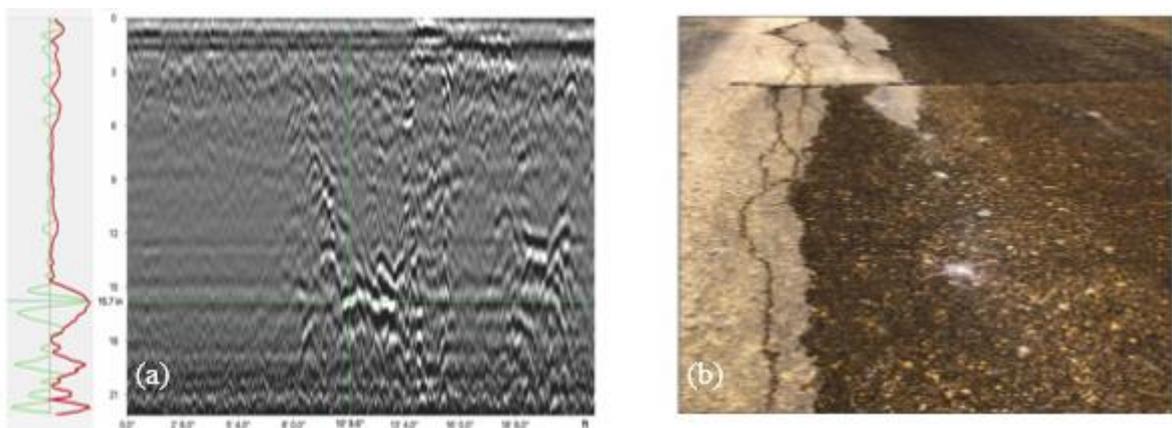
FIGURA 12: Imagem inspeção GPR - (a) vazios maiores que 60 cm e (b) marcação.
